PLAN GENERAL DE ORDENACIÓN URBANA DE L'ALCÚDIA – REVISIÓN 2002
DOCUMENTOS DE EFICACIA NORMATIVA

CATALOGO DE BIENES Y ESPACIOS PROTEGIDOS NORMAS Y FICHAS

REFUNDIDO APROBACIÓN DEFINITIVA
JULIO 2002

CATALOGO DE BIENES Y ESPACIOS PROTEGIDOS

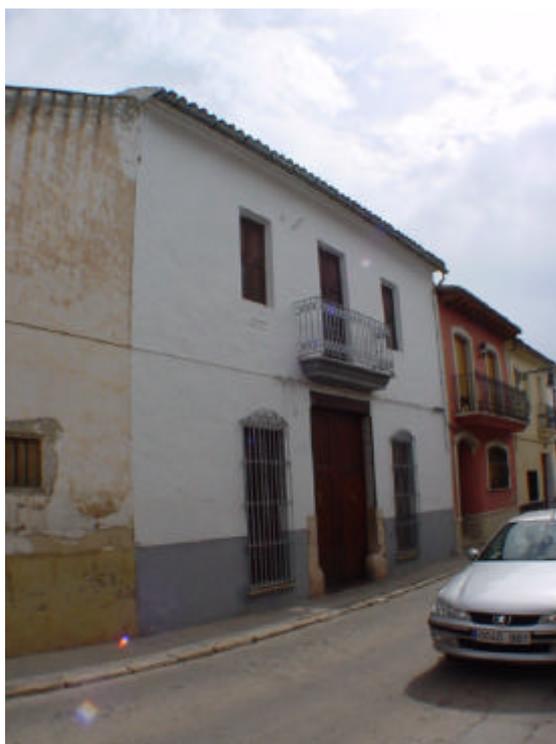
**FICHA Nº 1 –EDIFICI DE VIVENDES en C/. APARISI Y GUIJARRO, 1
PROTECCIÓ AMBIENTAL**

(Hacia 1920) Vivienda de uso agrícola "a dos mans", ubicada sobre parcela regular entre medianeras, desarrollada en P. baja y P. piso, con patio y construcciones auxiliares en su parte trasera. Estructura portante (doble crujía) a base de muros de carga y vigería de madera. Cubierta de teja árabe a dos aguas. Fachada compuesta de acuerdo con un eje de simetría central, revocada y encalada, cornisa ornamentada con molduración; zócalo pintado al esmalte de color azul naval. Huecos sin recercar...

Foto presa en juliol de 2002 per a Revisió P.G.O.U.

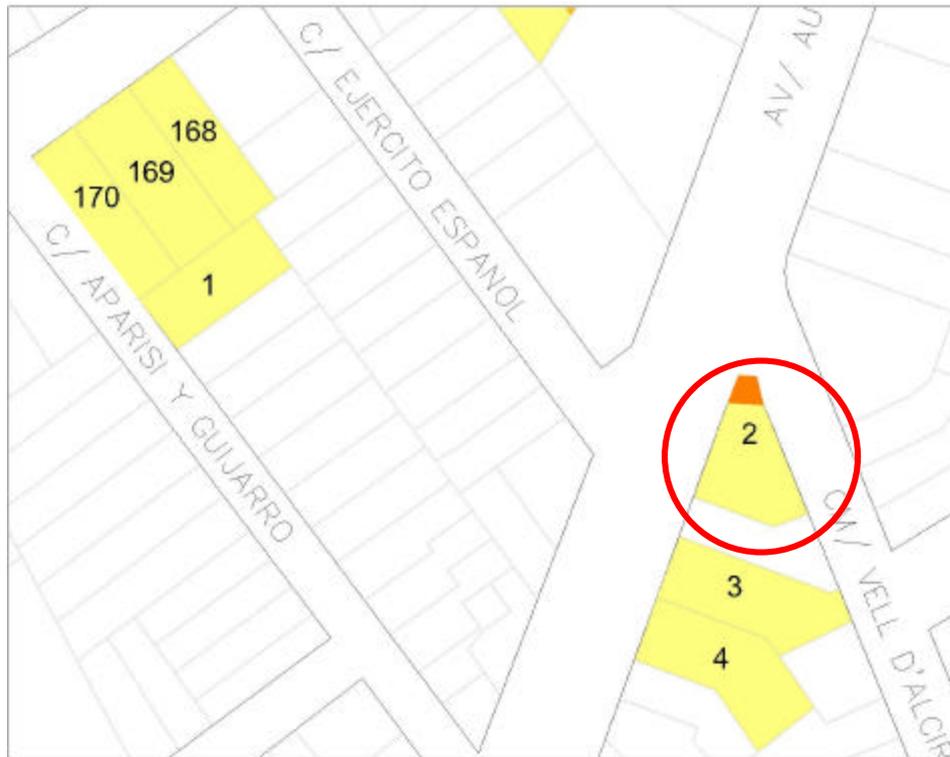
FICHA Nº 02 –TORRETA EN EDIFICIO DE VIVENDES en c/. AUSIAS MARCH, 23
(1933) Conjunto de terraza-pérgola de planta triangular y torreta en P. piso de planta hexagonal, sustentada sobre columna de piedra labrada y muro de carga del antiguo edificio al que pertenecía. Terraza de bóveda de revoltos sobre viguetas metálicas reforzadas con columnillas de fundición, basa de piedra y obra, revestida de azulejo al trencavis...

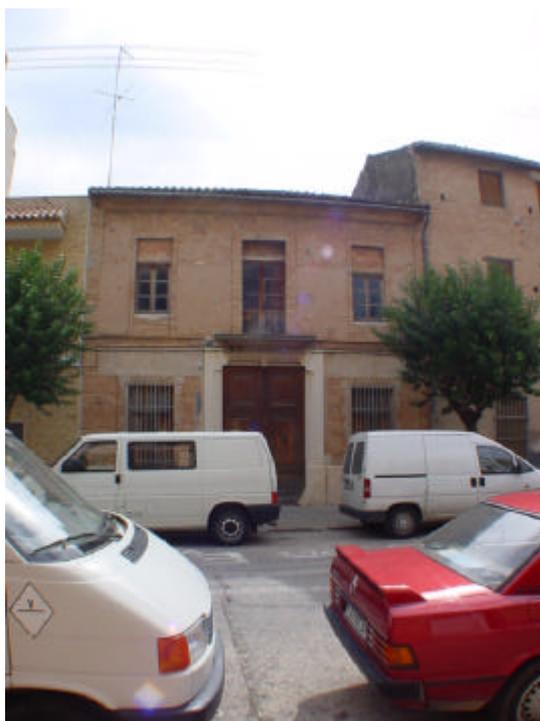
FICHA Nº 3 –EDIFICI DE VIVENDES en C/. AUSIAS MARCH, 27

(1908) Vivienda "a dos mans", ubicada sobre parcela irregular entre medianeras, desarrollada en P. baja y P. piso, con patio y construcciones auxiliares e su parte trasera. Estructura portante (doble crujía) a base de muros de carga y vigería de madera. Cubierta de teja árabe a dos aguas. Fachada compuesta de acuerdo con un eje de simetría central, con fabrica a la vista (sin concluir), impostada en forjados y medianeras con faja lisa y potente cornisa; zócalo resaltado de piedra caliza...

Foto presa en juliol de 2002 per a Revisió P.G.O.U.

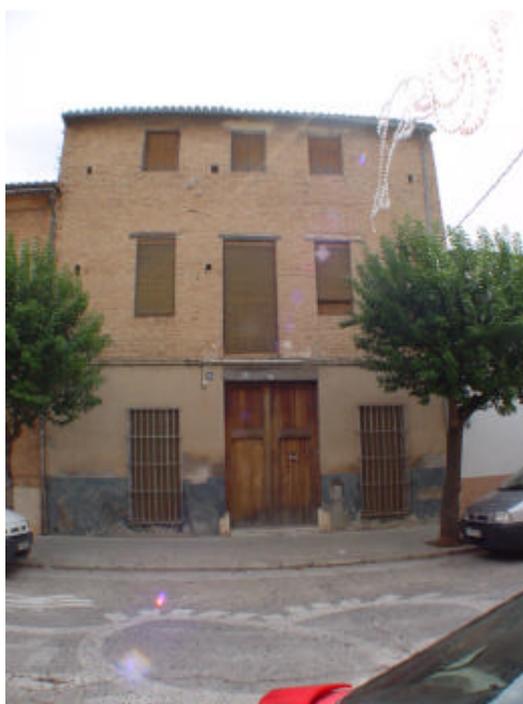
FICHA Nº 4 –EDIFICI DE VIVENDES en C/. AUSIAS MARCH, 29

(Hacia 1910) Vivienda de uso agrícola "a dos mans", ubicada sobre parcela regular entre medianeras, desarrollada en P. baja, P. Piso y cambra, con patrio y construcciones auxiliares en su parte trasera. Estructura portante (triple crujía) a base de muros de carga y viguería de madera. Cubierta de teja árabe a dos aguas. Fachada compuesta de acuerdo con dos ejes de simetría, enfoscada en P. baja y de ladrillo visto en el resto; alero formado por superposición de hiladas de ladrillo saledizas en paralelo; zócalo pintado al esmalte de color gris plomo...

Foto presa en juliol de 2002 per a Revisió P.G.O.U.

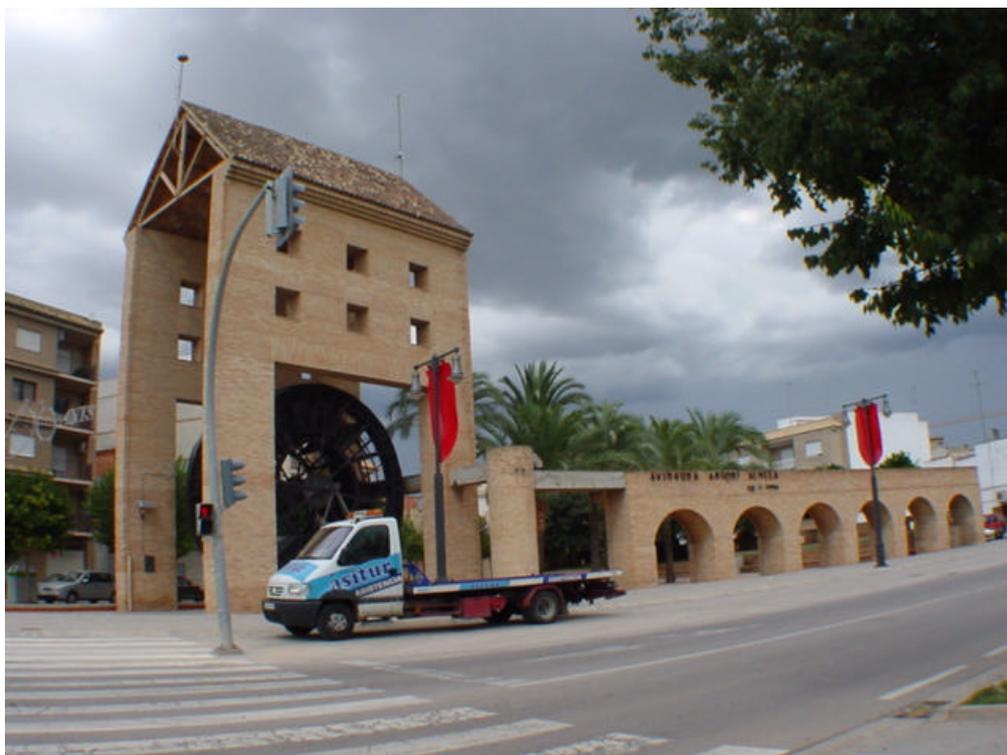
FICHA Nº 5 –PARQUE DE LA NORIA en C/. AUSIAS MARCH Y ANTONIO ALMELA (1842) Antigua Noria que se ubicaba junto a la Acequia Real a la altura del km. 22 de la misma y trasladada actualmente al polígono C-3 (parcelario) destinado a jardín público. Está formado por dos anillos de madera unidos por radios de hierro con un diámetro aproximado de 12 m. y 16 palas. Pintada de imprimación negra para conservación de la madera...

Foto presa en juliol de 2002 per a Revisió P.G.O.U.

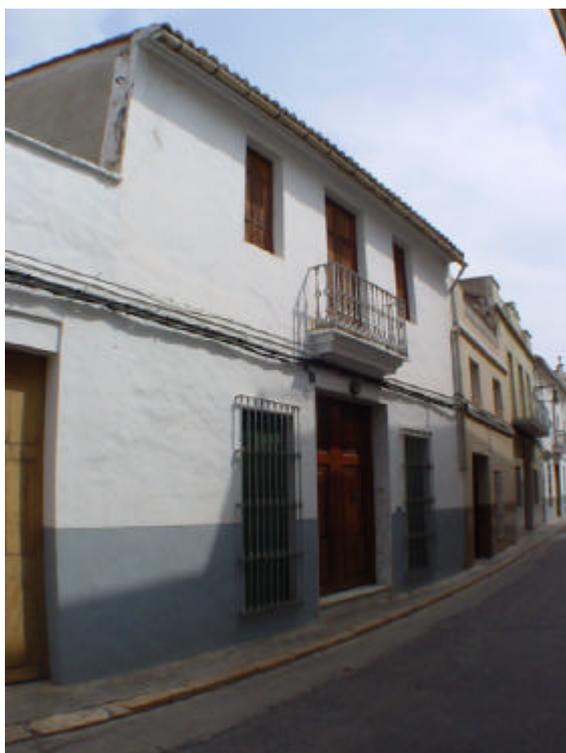
FICHA Nº 06 –EDIFICI DE VIVENDES C/ BONET, 6

(Entre 1900-1920) Variante de la vivienda de uso agrícola "a dos mans", ubicada sobre parcela trapezoidal entre medianeras desarrollada en P. baja y P. piso, con patio y construcciones auxiliares en parte trasera y lado derecho de aquella. Estructura portante (doble cruja) a base de muros de carga y vigería de madera. Cubierta de teja árabe a dos aguas...

Foto presa en juliol de 2002 per a Revisió P.G.O.U.

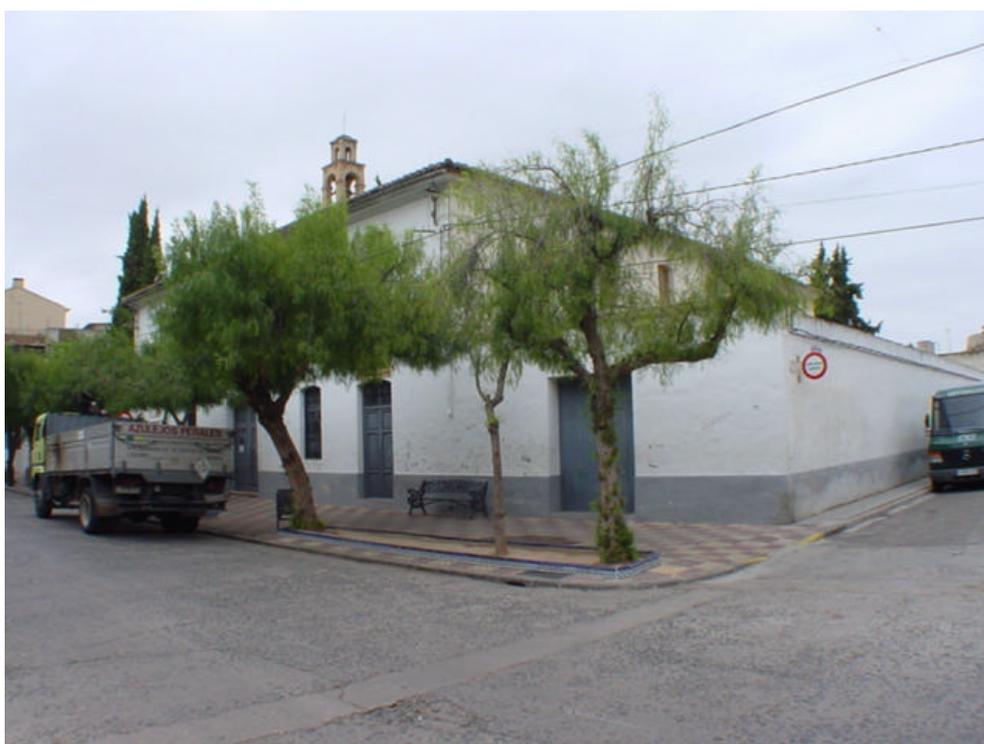
FICHA Nº 07 –HOSPITAL Nº SRA ORETO en c/. CALVO ACACIO 1 Y 3
(Segunda mitad del s. XIX. Se finalizó en 1886). Edificio de planta cuadrada y dos alturas situado sobre parcela trapezoidal con sus cuatro fachadas de fábrica de ladrillo enlucidas y pintadas, exentas. Se cubre con teja árabe a cuatro aguas y se remata por un pequeño campanario de 2 cuerpos. Fachadas compuestas con un ritmo general de 6 huecos por planta tratados con dinteles en arco rebajado...

Foto presa en juliol de 2002 per a Revisió P.G.O.U.

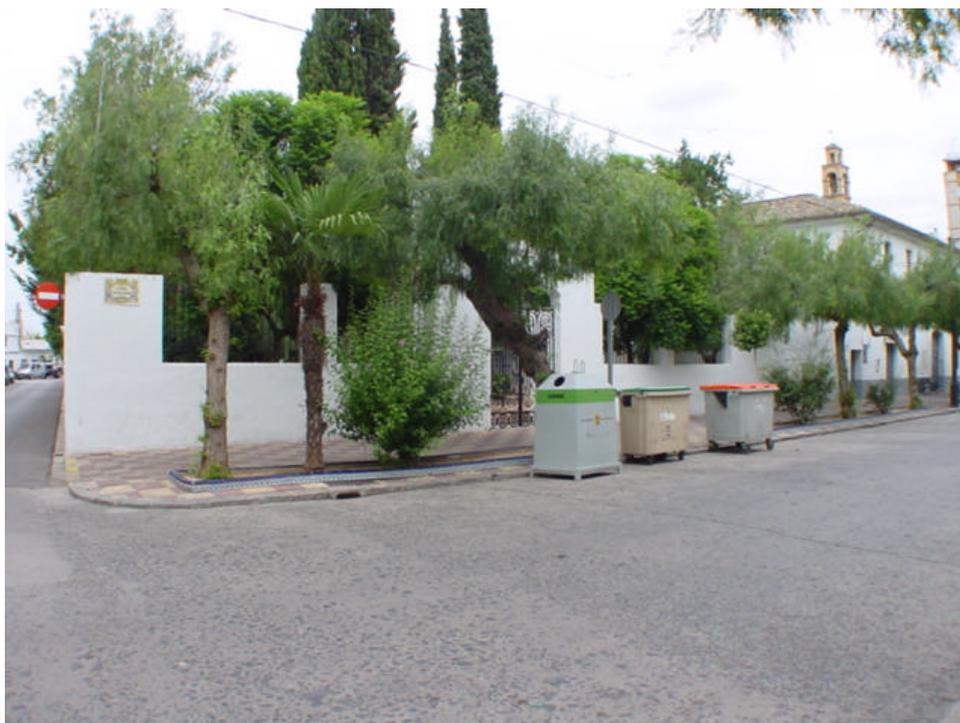
FICHA Nº 08 –CALVARI en c/. CALVO ACACIO S/N

(1891. Se edifican también las estaciones de Via Crucis). Jardín perteneciente al convento de los Franciscanos Alcantarinos, en la actualidad vinculado al antiguo Hospital. Se organiza sobre un eje central flanqueado por doble hilera de cipreses de gran desarrollo y setos de arbustos recortados. En torno al perímetro existe otra variedad de cipreses de tipo arborescente junto al paramento que cierra el recinto. Este muro de obra encalado aloja pequeñas hornacinas en las que se representan las Estaciones del Via Crucis mediante retablos de azulejo, acompañados por un texto alusivo, de letras azules sobre azulejo blanco...

Foto presa en juliol de 2002 per a Revisió P.G.O.U.

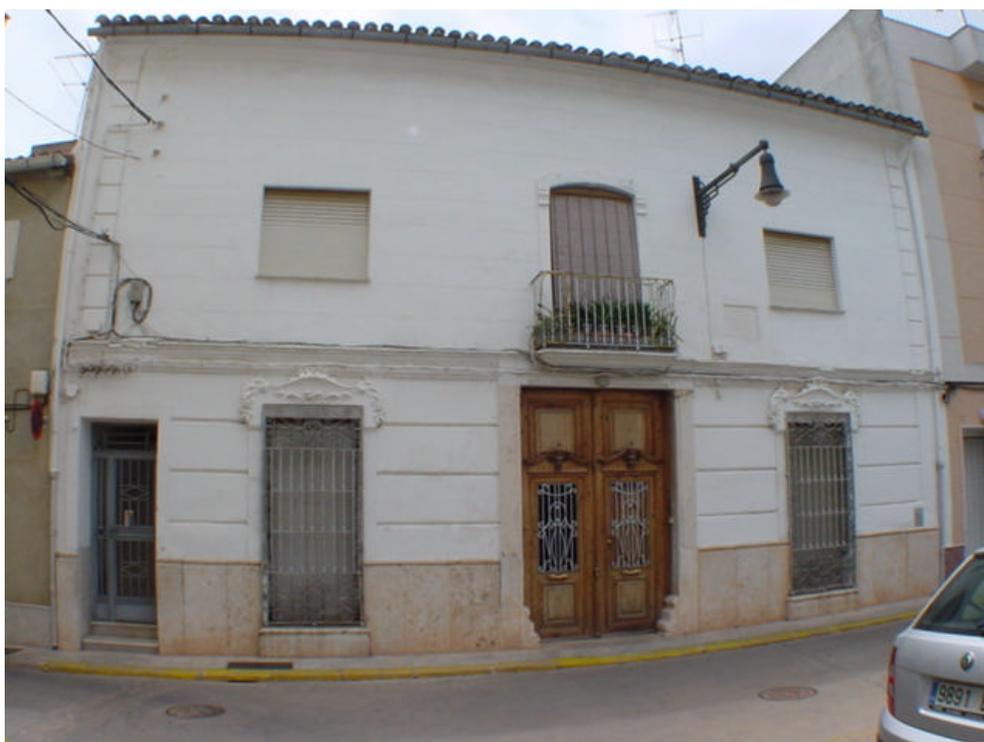
FICHA Nº 09 –EDIFICI DE VIVENDES en plaça CERVANTES, 6

(Entre 1900-15) Vivienda "a dos mans", ubicada sobre parcela trapecial entre medianeras, desarrollada en P. baja y P. piso con patio y construcciones auxiliares en su parte trasera. Estructura portante (doble cruja) a base de muros de carga y viguería de madera. Cubierta de teja árabe a dos aguas. Fachada compuesta de acuerdo con un eje de simetría excéntrico, enfoscada y pintada de color verde pastel con acanaladuras horizontales en P. baja y simulación de despiece de sillería en P. piso, impostada en forjado con molduración....

Foto presa en juliol de 2002 per a Revisió P.G.O.U.

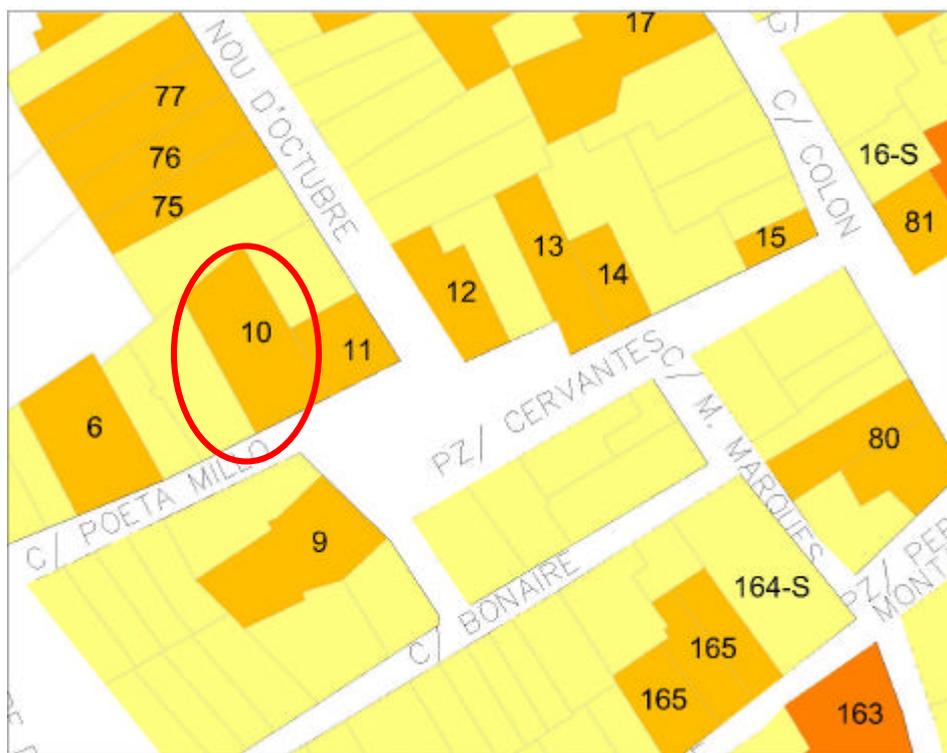
FICHA Nº 10 –EDIFICI DE VIVENDES plaça CERVANTES, 8

(1885) Vivienda de uso agrícola "a dos mans", ubicada sobre parcela regular entre medianeras, desarrollada en P. baja, cambra, con patio y construcciones auxiliares en su parte trasera. Estructura portante (doble crujía) a base de marcos de carga y vigería de madera. Cubierta de teja árabe a dos aguas, ligeramente oculta por moldura denticulada...

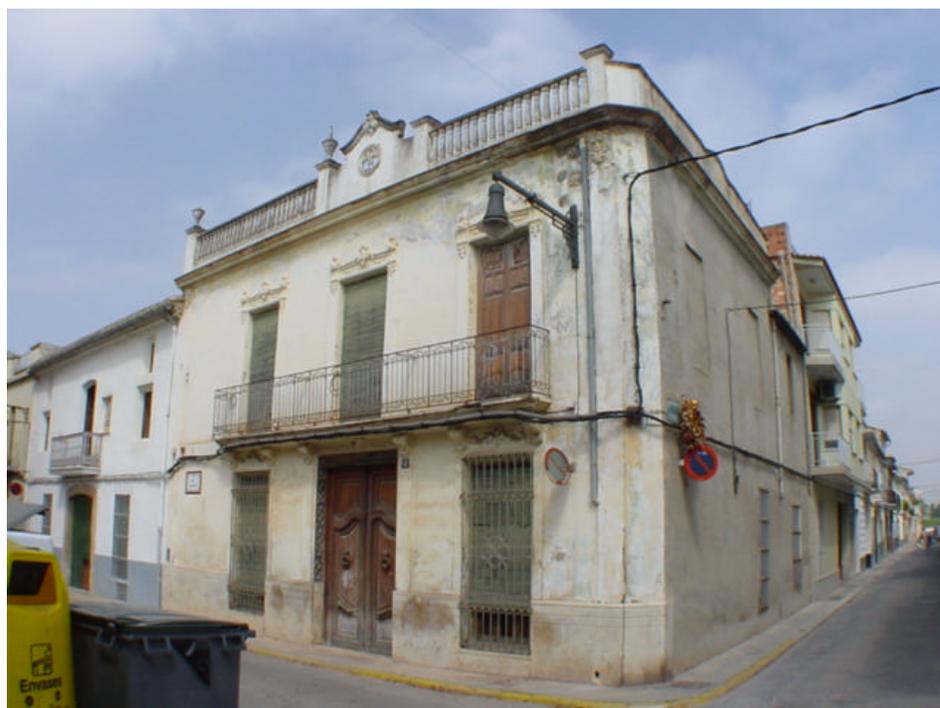
FICHA Nº 11 –EDIFICI DE VIVENDES plaça CERVANTES cantó 9 D'OCTUBRE
(1910-20) Vivienda "a dos mans", ubicada sobre parcela trapecial en esquina, desarrollada en P. Baja y P. Piso, con patio y construcciones auxiliares en su parte trasera, desaparecidos por segregación de la parcela primitiva. Estructura portante (doble cruja) a base de muros de carga y viguería de madera. Cubierta plana de teja árabe a dos aguas...

Foto presa en juliol de 2002 per a Revisió P.G.O.U.

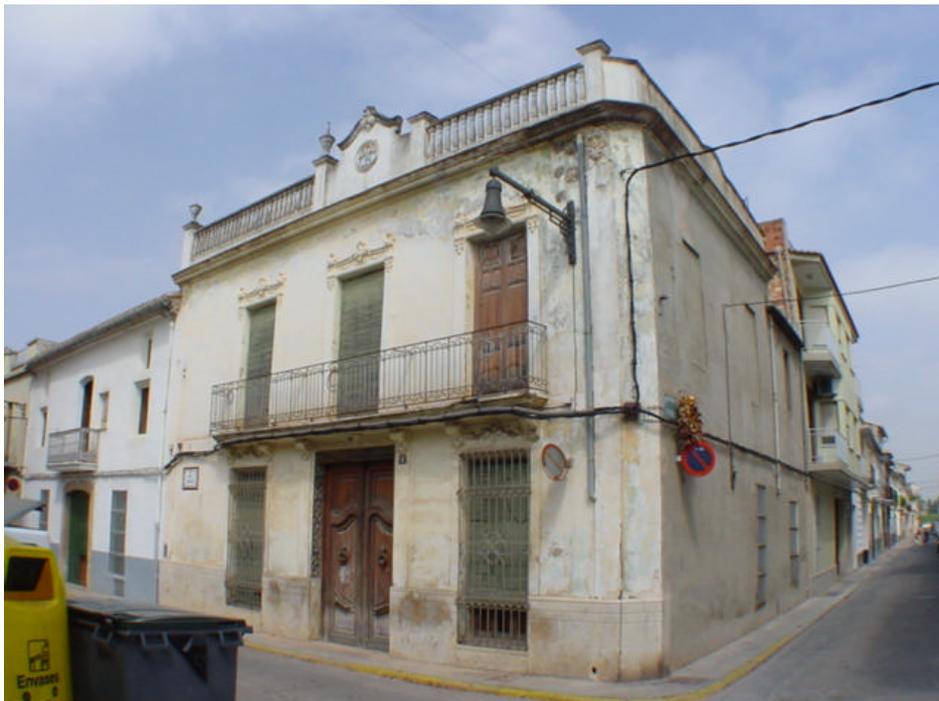
FICHA Nº 12 –EDIFICI DE VIVENDES en plaça CERVANTES, 10 cantó 9
D'OCTUBRE

(1920-30) Vivienda "a una mà", ubicada sobre parcel·la regular en esquina, desenvolupada en P. Baja y P. Piso con patio y construcciones auxiliares en su parte trasera desaparecidas por modificaciones recientes. Estructura portante (doble cruja) a base de muros de carga y vigería de madera. Cubierta de teja árabe a dos aguas, oculta por remate de obra, decorada con molduración, bolas y palmeta ornamentales...

Foto presa en juliol de 2002 per a Revisió P.G.O.U.

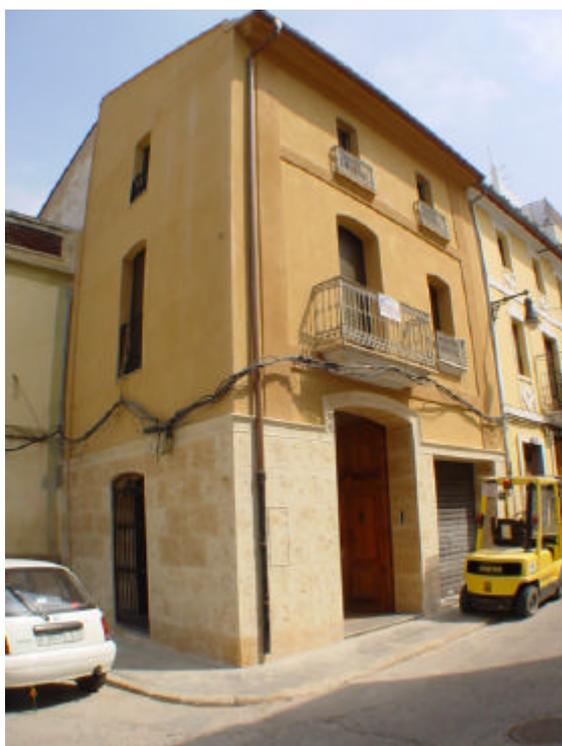
FICHA Nº 13 –EDIFICI DE VIVENDES en plaça CERVANTES, 12

(1900-10, reforma hacia 1940) Vivienda "a una má", ubicada sobre parcela regular en esquina, desarrollada en P. Baja, P. Piso y cambra, con patio y construcciones auxiliares en su parte trasera. Estructura portante (triple crujiá) a base de muros de carga y vigería de madera. Cubierta de teja árabe a dos aguas...

Foto presa en juliol de 2002 per a Revisió P.G.O.U.

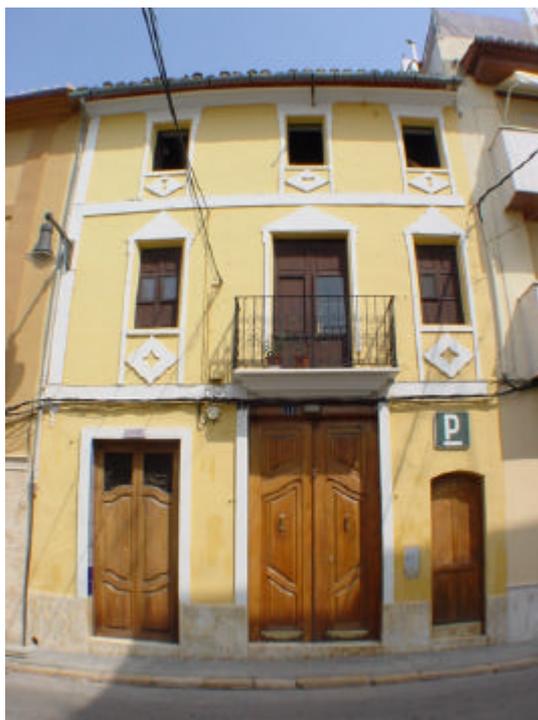
FICHA Nº 14 –EDIFICI DE VIVENDES en plaça CERVANTES, 13

(Hacia 1900) Vivienda de uso agrícola "a dos mans" con escaleta, ubicada sobre parcela regular entre medianeras, desarrollada en P. Baja, P. Piso y cambra, con patinejo y construcciones auxiliares en su parte trasera. Estructura portante (doble crujía) a base de muros de carga y viguería de madera. Cubierta de teja árabe a dos aguas...

Foto presa en juliol de 2002 per a Revisió P.G.O.U.

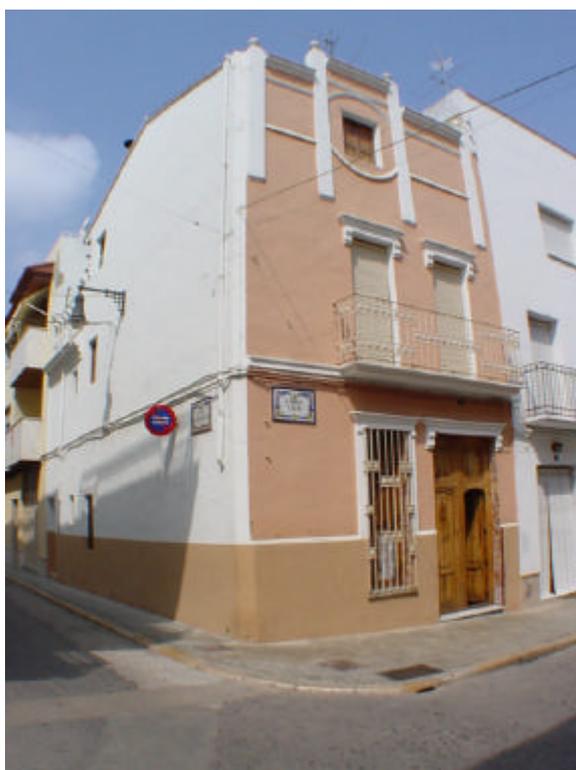
FICHA Nº 15 –EDIFICI DE VIVENDES en c/. COLON, 1 cantó plaça CERVANTES
(entre 1910-1920) Vivienda "a una mà", ubicada sobre parcela regular en esquina, desenvolupada en P. Baja, P. Piso y cambra. Estructura portante (doble cruja) a base de muros de carga y viguería de madera. Cubierta de teja árabe a dos aguas, oculta por remate de obra, decorado con molduración y piñas ornamentales...

Foto presa en juliol de 2002 per a Revisió P.G.O.U.

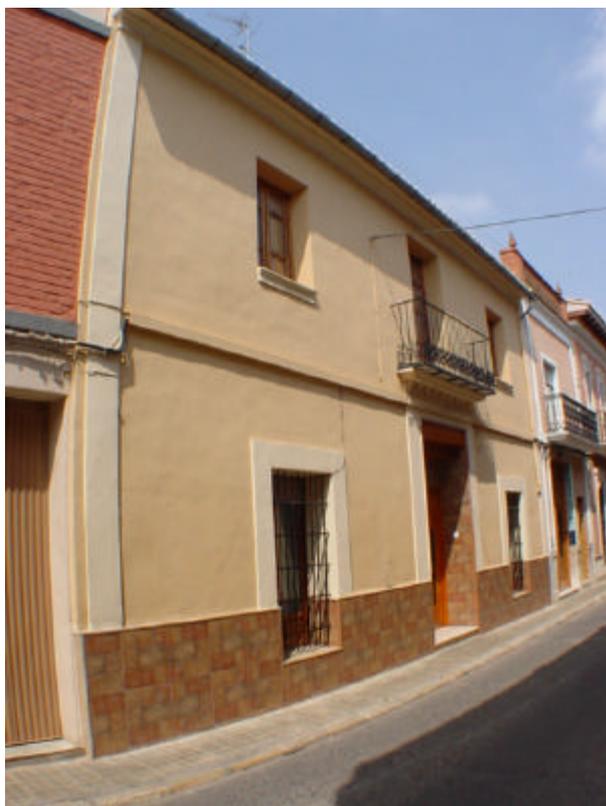
FICHA Nº 17 –EDIFICI DE VIVENDES en c/. COLON, 11

(Entre 1880-1900) Vivienda "a dos mans", ubicada sobre parcela irregular entre medianeras, desarrollada en P. Baja y P. Piso , con gran patio en su parte trasera Estructura portante (doble crujía) a base de muros de carga y viguería de madera. Cubierta de teja árabe a dos aguas...

Foto presa en juliol de 2002 per a Revisió P.G.O.U.

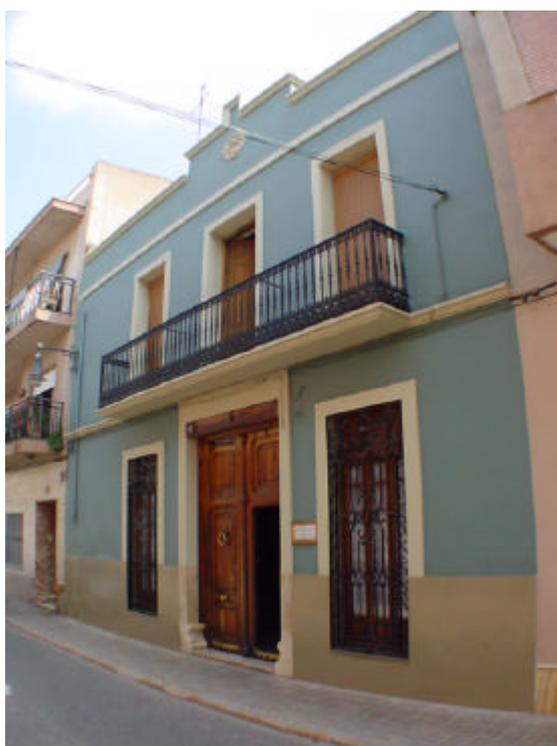
FICHA Nº 18 –EDIFICI DE VIVENDES en c/. COLON, 14

(Hacia 1920) Vivienda de uso agrícola "a dos mans", ubicada sobre parcela irregular entre medianeras, desarrollada en P. Baja y P. Piso, con patio y construcciones auxiliares en su parte trasera. Estructura portante (triple crujía) a base de muros de carga y viguería de madera. Cubierta de teja árabe a dos aguas...

Foto presa en juliol de 2002 per a Revisió P.G.O.U.

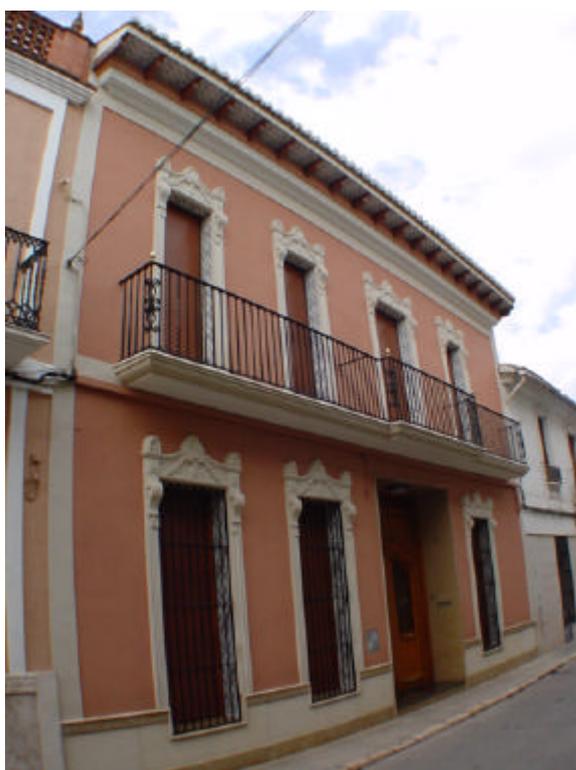
FICHA Nº 19 –EDIFICI DE VIVENDES en c/. COLON, 15

(Hacia 1910-20) Vivienda de uso agrícola "a dos mans", ubicada sobre parcela irregular entre medianeras, desarrollada en P. Baja y P. Piso, con patio y construcciones auxiliares en su parte trasera. Estructura portante (triple crujía) a base de muros de carga y viguería de madera. Cubierta de teja árabe a dos aguas...

Foto presa en juliol de 2002 per a Revisió P.G.O.U.

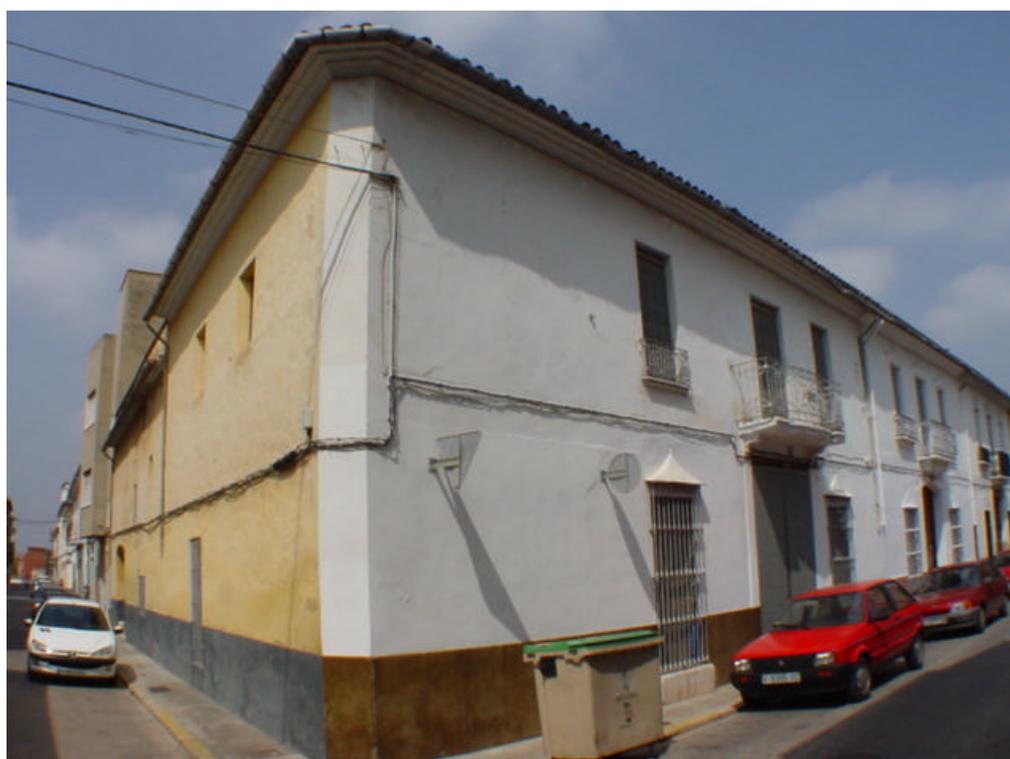
FICHA Nº 20 –EDIFICI DE VIVENDES en c/.COLON, 21 cantó DAOIZ Y VELARDE
(Hacia 1910-20) Vivienda de uso agrícola "a dos mans", ubicada sobre parcela irregular en esquina, desarrollada en P. Baja y P. Piso, con patio y construcciones auxiliares en su parte trasera. Estructura portante (doble crujía) a base de muros de carga y viguería de madera. Cubierta de teja árabe a dos aguas...

Foto presa en juliol de 2002 per a Revisió P.G.O.U.

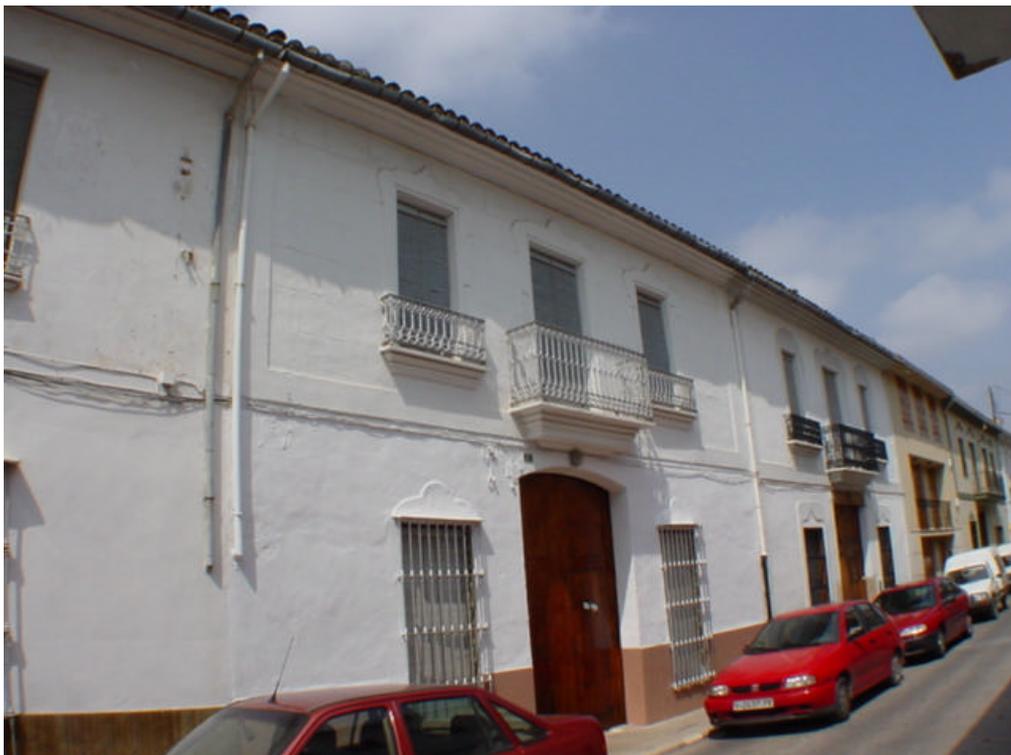
FICHA Nº 21 –EDIFICI DE VIVENDES en c/. COLON, 23

Vivienda de uso agrícola “a dos mans” desenvolupada en P. Baja y P. Piso, con patio y construcciones auxiliares en su parte trasera. Estructura portante (doble crujía) a base de muros de carga y viguería de madera. Cubierta de teja árabe a dos aguas. Fachada compuesta de acuerdo con un eje de simetría central, enfoscada y con imposta en forjados. Huecos recercados faja lisa en P. Piso y remates lobulados en dinteles de ambas plantas.

Foto presa en juliol de 2002 per a Revisió P.G.O.U.

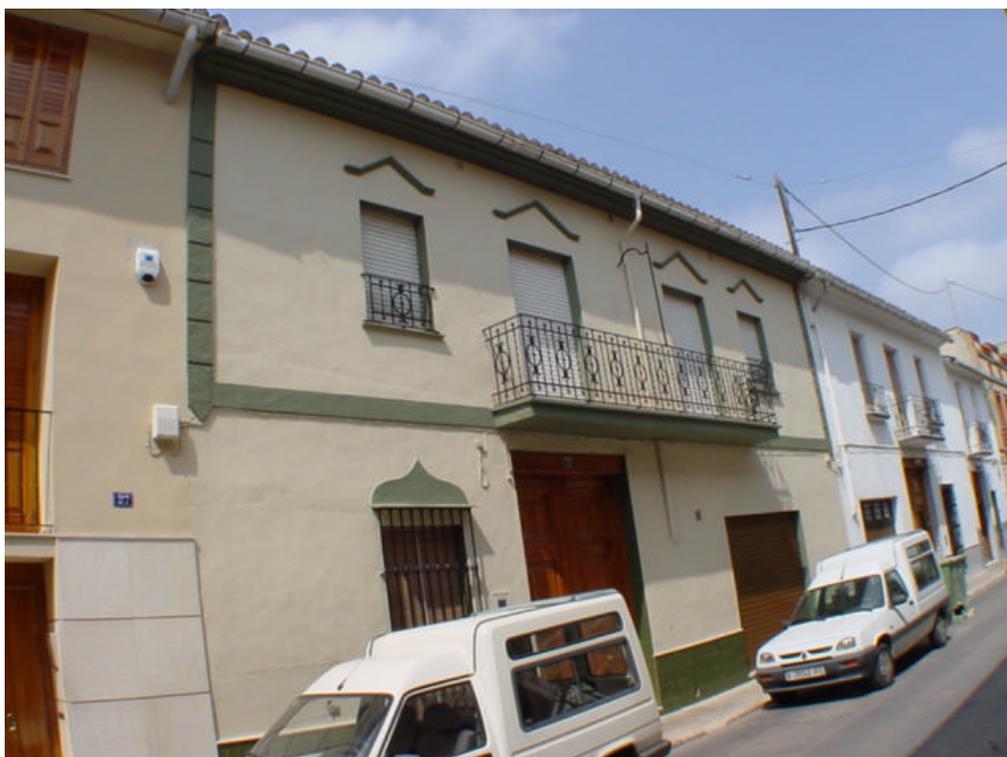
FICHA Nº 23 –EDIFICI DE VIVENDES en c/. COLON, 29

(Entre 1910-20. Reforma en 1980) Vivienda (posible agregación de 2 unidades "a una má"), ubicada sobre parcela regular entre medianeras, desarrollada en P. Baja y P. Piso , con patio y construcciones auxiliares en su parte trasera Estructura portante (doble crujía) a base de muros de carga y viguería de madera. Cubierta de teja árabe a dos aguas...

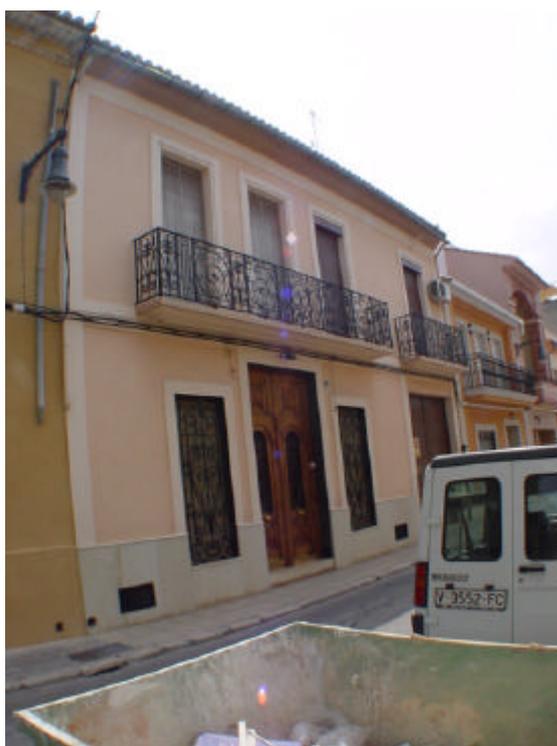
FICHA Nº 24 –EDIFICI DE VIVENDES en c/. COLON, 30

(Hacia 1920-reformada hacia 1950) Vivienda de uso agrícola "a dos mans", ubicada sobre parcela trapecial entre medianeras, desarrollada en P. Baja más cova y P. Piso, con patio y construcciones auxiliares en su parte trasera con acceso lateral a las mismas junto a medianera derecha. Estructura portante (triple crujiá) a base de muros de carga y vigería de madera. Cubierta de teja árabe a dos aguas...

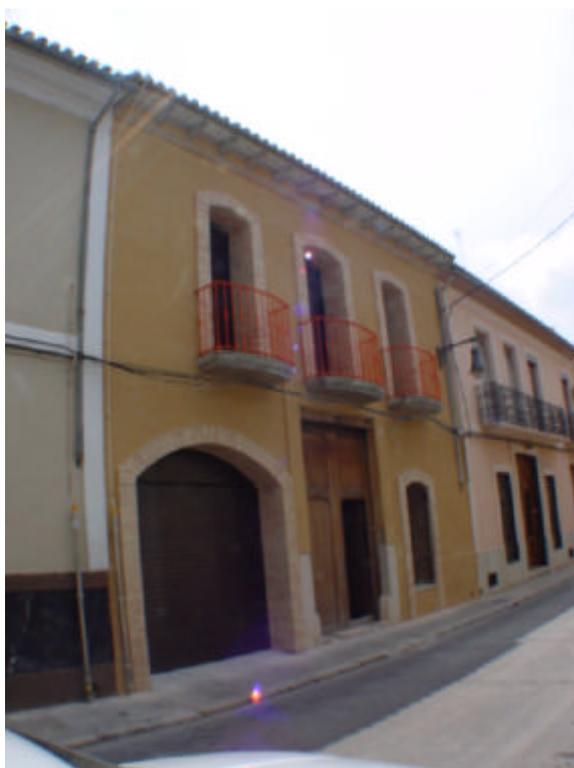
FICHA Nº 25 –EDIFICI DE VIVENDES en c/. COLON, 32

(Hacia 1920) Vivienda de uso agrícola "a dos mans", ubicada sobre parcela regular entre medianeras, desarrollada en P. Baja y cambra tratada como P. Piso, con patio y construcciones auxiliares en su parte trasera. Estructura portante (doble cruja) a base de muros de carga y viguería de madera. Cubierta de teja árabe a dos aguas...

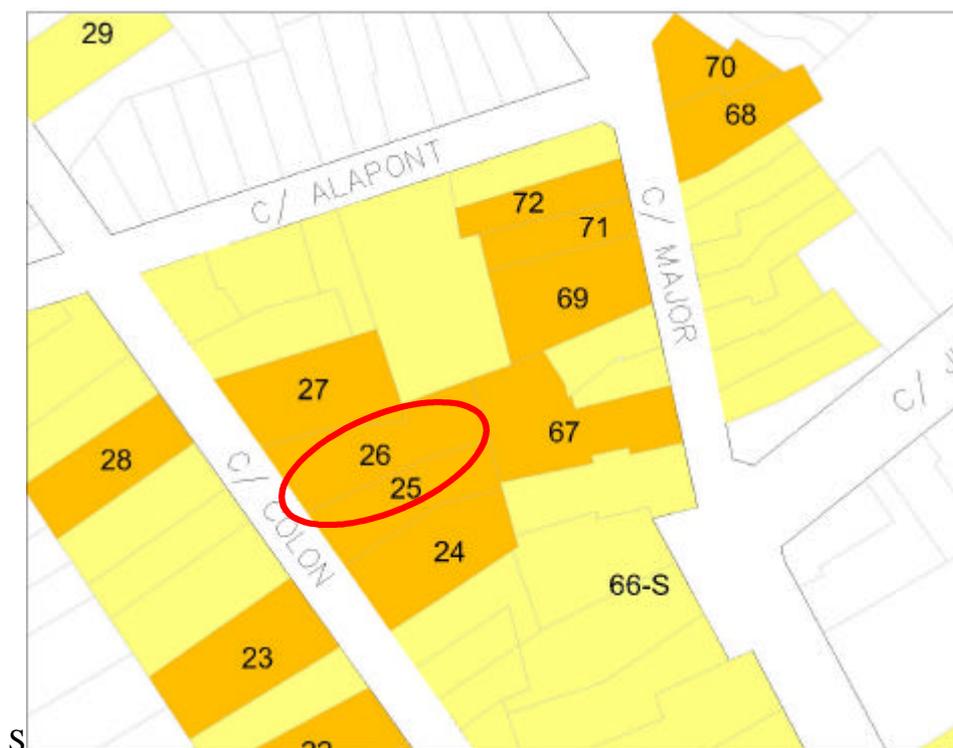
FICHA Nº 26 –EDIFICI DE VIVENDES en c/. COLON, 34

(Hacia 1920) Vivienda de uso agrícola "a dos mans", ubicada sobre parcela irregular entre medianeras, desarrollada en P. Baja y P. Piso, con patio y construcciones auxiliares en su parte trasera. Estructura portante (doble crujía) a base de muros de carga y viguería de madera. Cubierta de teja árabe a dos aguas...

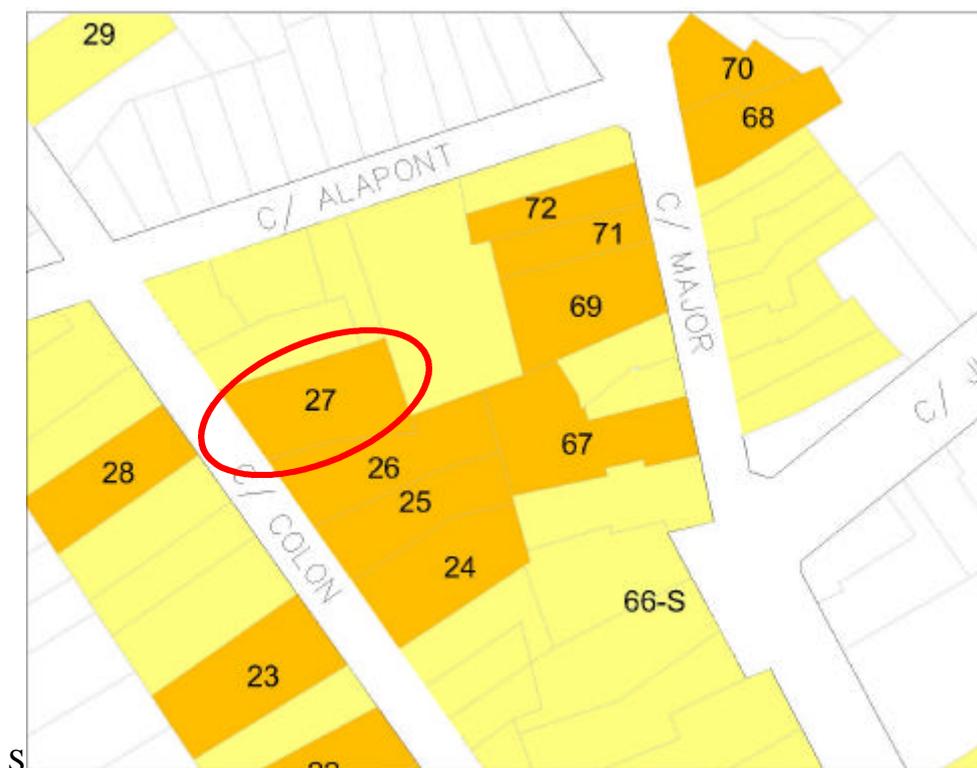
FICHA Nº 27 –EDIFICI DE VIVENDES en c/. COLON, 36

(Entre 1920-30) Vivienda "a dos mans", ubicada sobre parcela irregular entre medianeras, desarrollada en P. Baja y P. Piso con patio. Estructura portante (doble cruja) a base de muros de carga y vigería de madera. Cubierta de teja árabe a dos aguas, oculta por remate de obra, decorado con moduración y rosetón calado, balastrada y copas ornamentales sobre machones extremos.

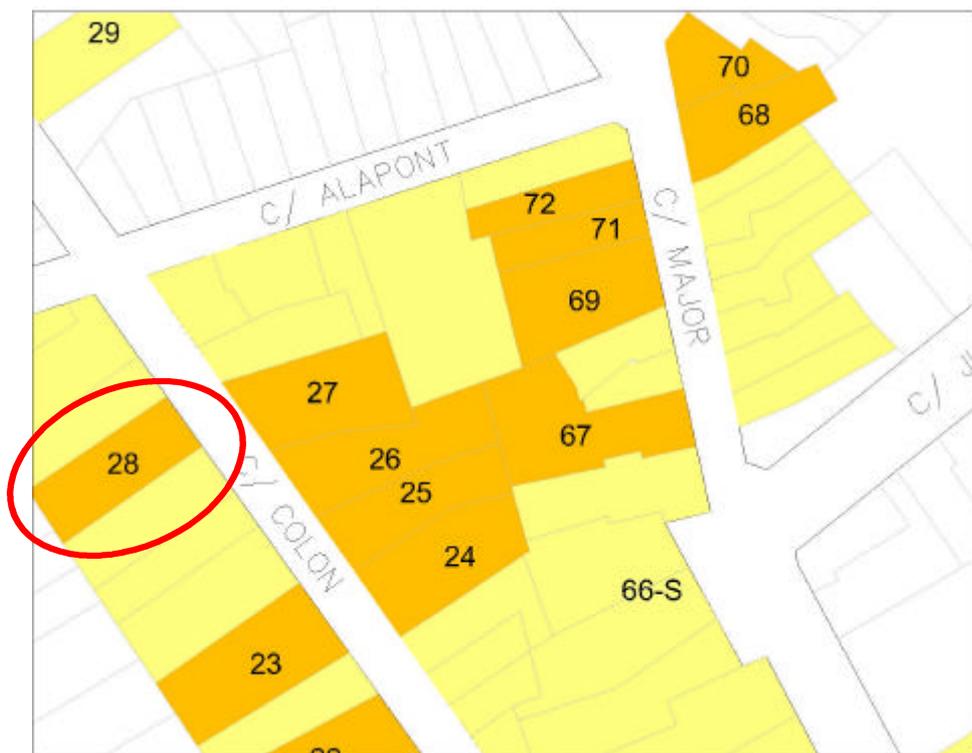
FICHA Nº 28 –EDIFICI DE VIVENDES en c/. COLON, 37

(Entre 1920-30) Vivienda de uso agrícola "a dos mans", ubicada sobre parcela regular entre medianeras, desarrollada en P. Baja y P. Piso, con patio y construcciones auxiliares en su parte trasera. Estructura portante (doble crujía) a base de muros de carga y viguería de madera. Cubierta de teja árabe a dos aguas, oculta por remate de obra, decorado con molduración, rosetón, palmeta y copas ornamentales. Fachada compuesta de acuerdo con un eje de simetría central, enfoscada y pintada de color crema tostada...

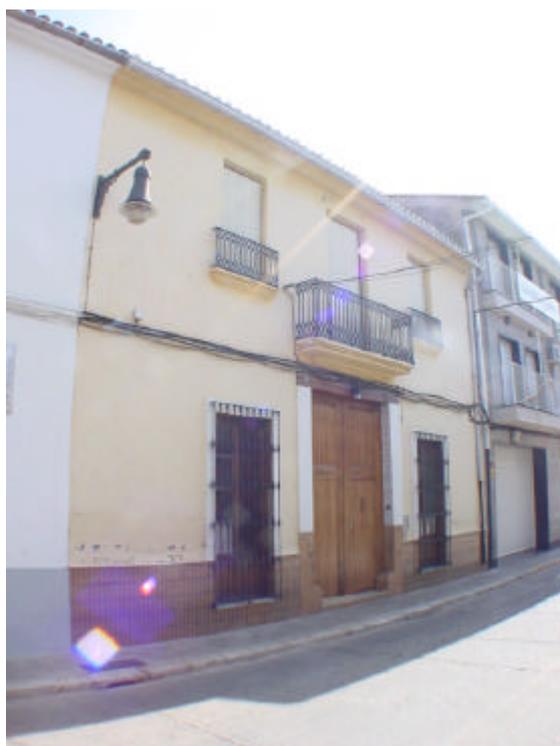
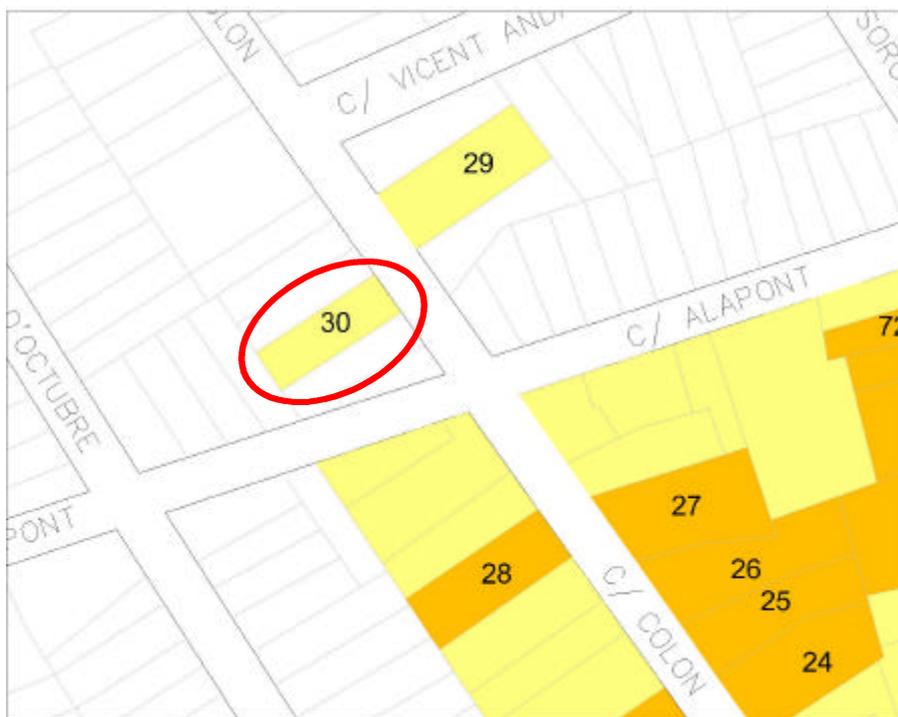
FICHA Nº 29 –EDIFICI DE VIVENDES en C/. Colón, 46

(Hacia 1920) Vivienda de uso agrícola "a dos mans", ubicada sobre parcela regular entre medianeras, desarrollada en P. Baja y P. Piso, con patio y construcciones auxiliares en su parte trasera. Estructura portante (doble crujía) a base de muros de carga y viguería de madera. Cubierta de teja árabe a dos aguas, oculta por remate de obra, decorado con molduración, rosetón, palmeta y copas ornamentales. Fachada compuesta de acuerdo con un eje de simetría central, enfoscada y pintada de color vainilla...

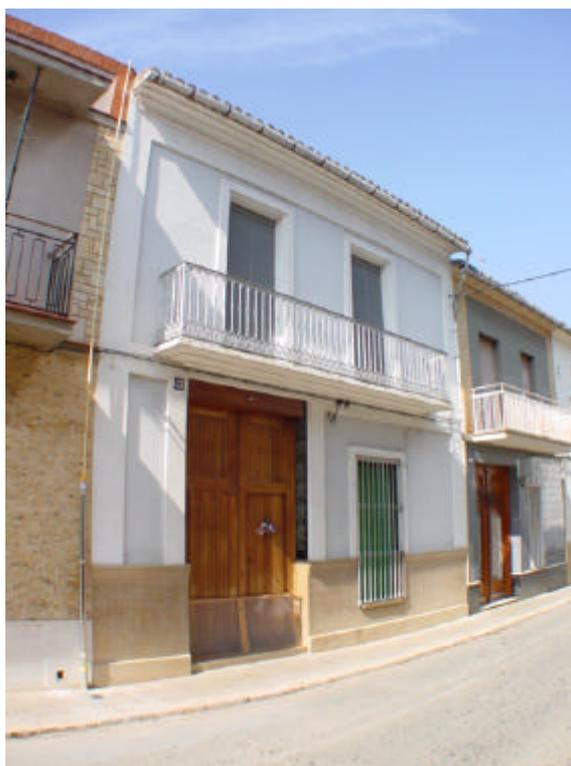
FICHA Nº 30 –EDIFICI DE VIVENDES en C/. Colón, 47

(Hacia 1920) Vivienda de uso agrícola "a una má", ubicada sobre parcela regular entre medianeras, desarrollada en P. Baja y P. Piso, con patio y construcciones auxiliares en su parte trasera. Estructura portante (doble crujía) a base de muros de carga y vigería de madera. Cubierta de teja árabe a dos aguas. Fachada enfoscada y pintada de color gris, impostada en forjado y medianeras con faja lisa color hueso, y cornisa ornamentada con molduración...

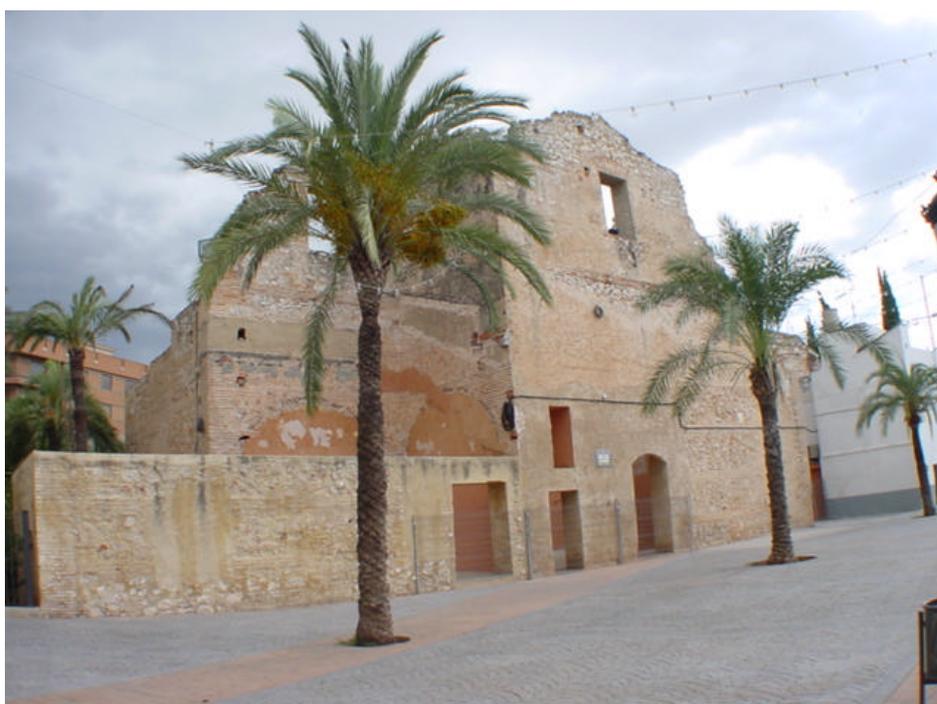
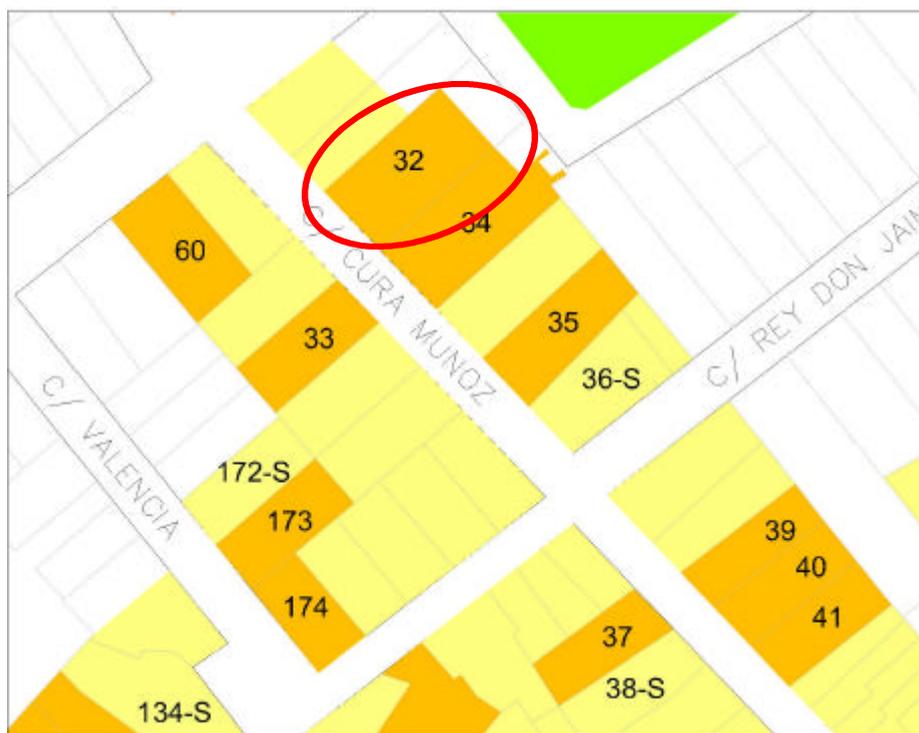
FICHA Nº 31 – RUINES DEL CONVENT DE SANTA BARBARA

(Se construye entre los años 1600 a 1610. En 1750 obras en la Iglesia) Del antiguo convento tan sólo quedan restos de su Iglesia. El edificio contaba entre sus dependencias con portería, celda de portería, archivo, biblioteca, cocina, iglesia y coro. De la Iglesia sólo se conservan los muros de cerramiento hasta una altura poco mayor del arranque de la bóveda. En la cara exterior de la misma se detectan rozas y otras señales del resto de dependencias del convento adosadas a aquella y hoy desaparecidas. Su planta es de cruz latina, de una nave con tres capillas laterales. Se cubría con bóveda de cañón o arista con lunetos sobre arcos formeros de medio punto que arrancan del entablamento construido sobre pilastras y rematado por una potente cornisa denticulada...
