PLAN GENERAL DE ORDENACIÓN URBANA DE L'ALCÚDIA – REVISIÓN 2002
DOCUMENTOS DE EFICACIA NORMATIVA

CATALOGO DE BIENES Y ESPACIOS PROTEGIDOS NORMAS Y FICHAS

REFUNDIDO APROBACIÓN DEFINITIVA
JULIO 2002

CATALOGO DE BIENES Y ESPACIOS PROTEGIDOS

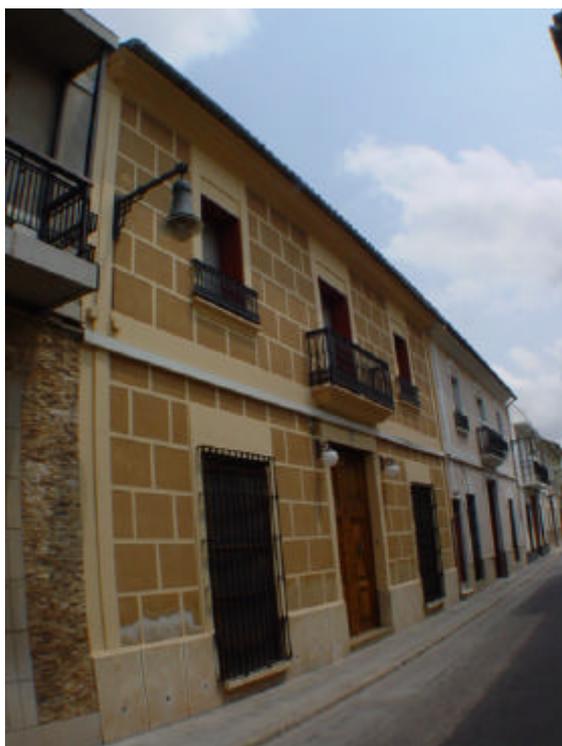
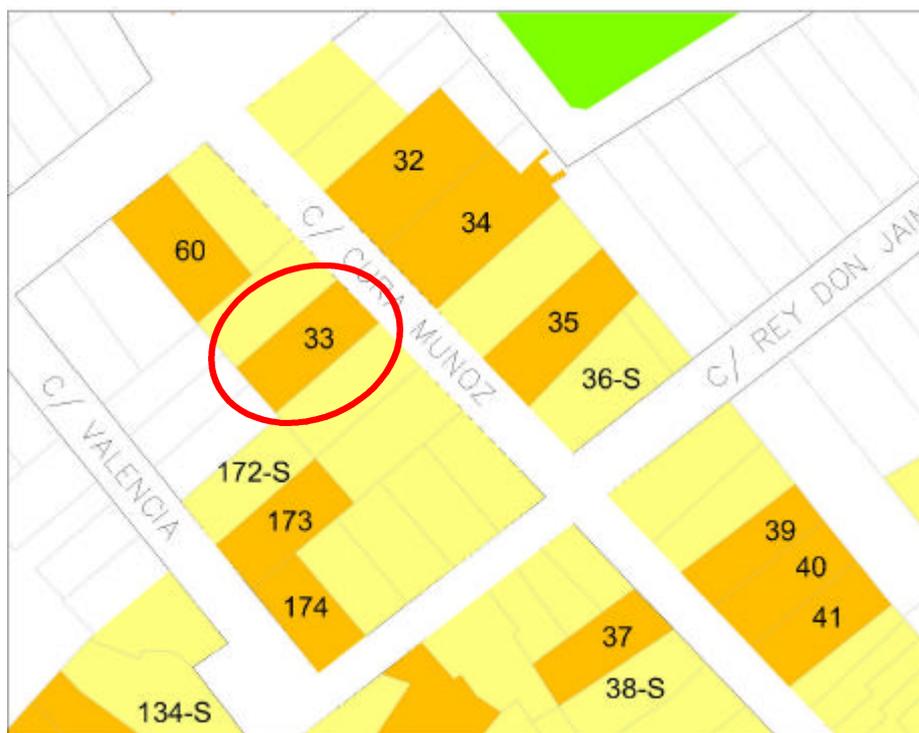
FICHA N° 32 –EDIFICI DE VIVENDES en c/. CURA MUÑOZ, 5

(Entre 1910-20) Vivienda "a dos mans", ubicada sobre parcela regular entre medianeras, desarrollada en P. Baja y P. Piso, con patio y construcciones auxiliares en su parte trasera con acceso posterior a otra vía. Estructura portante (triple crujía) a base de muros de carga y viguería de madera. Cubierta de teja árabe a dos aguas. Fachada compuesta de acuerdo con un eje de simetría central, enfoscada con simulación de sillería, de textura rugosa en color miel y llageado blanco, impostada en forjado y medianeras con faja lisa blanca...

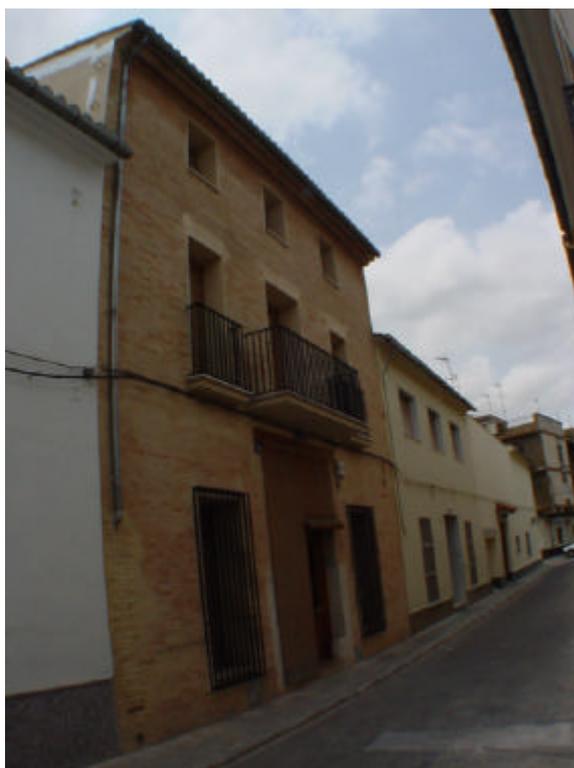
FICHA N° 33 –EDIFICI DE VIVENDES en c/. CURA MUÑOZ, 6

(Entre 1900-1910) Vivienda de uso agrícola "a dos mans", ubicada sobre parcela regular entre medianeras, desarrollada en P. Baja y P. Piso y cambra, con patio y construcciones auxiliares en su parte trasera. Estructura portante (doble crujía) a base de muros de carga y viguería de madera. Cubierta de teja árabe a dos aguas. Fachada compuesta de acuerdo con un eje de simetría central, de fábrica de ladrillo macizo a la vista con junta enrasada, y cornisa ornamentada con molduración...

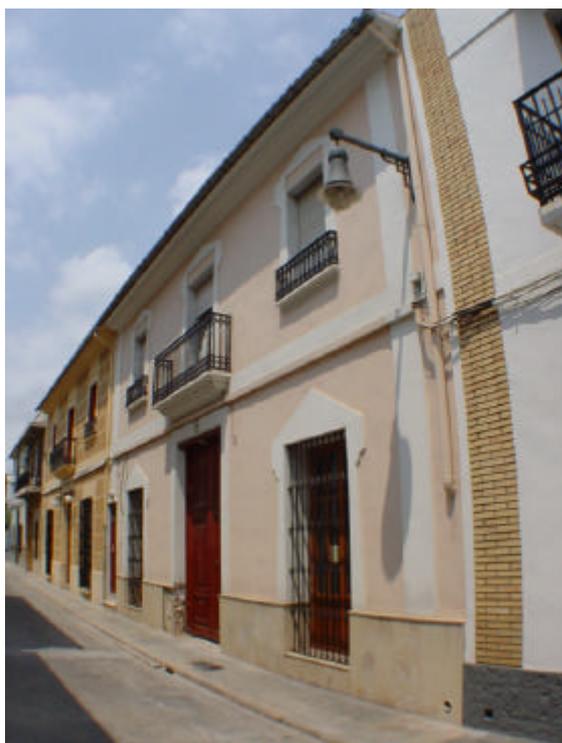
FICHA N° 34 –EDIFICI DE VIVENDES en c/. CURA MUÑOZ, 7

(Hacia 1900) Vivienda "a dos mans", ubicada sobre parcela regular entre medianeras, desarrollada en P. Baja y P. Piso, con patio en su parte trasera. Estructura portante (triple cruja) a base de muros de carga y vigería de madera. Cubierta de teja árabe a dos aguas. Fachada compuesta de acuerdo con un eje de simetría central, enfoscada y pintada de color gris verdoso claro, impostada en forjados y medianeras con faja lisa de color blanco...

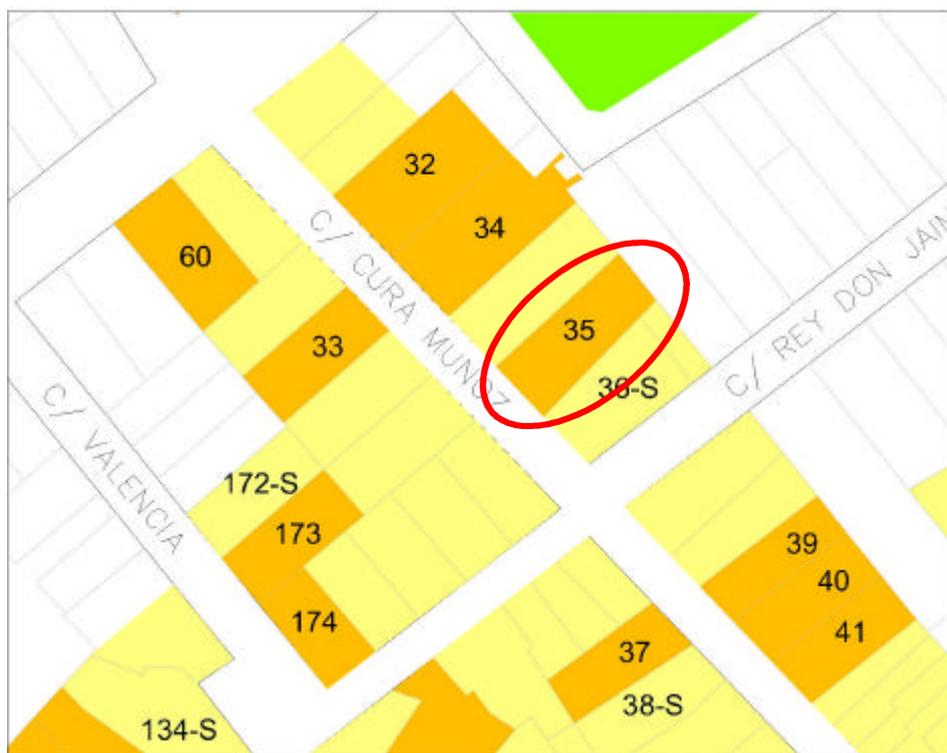
FICHA Nº 35 –EDIFICI DE VIVENDES en c/. CURA MUÑOZ, 11

(Hacia 1900-Reformada en 1930) Vivienda de uso agrícola "a dos mans", ubicada sobre parcela regular entre medianeras, desarrollada en P. Baja y P. Piso, con patio y construcciones auxiliares en su parte trasera. Estructura portante (triple crujía) a base de muros de carga y viguería de madera. Cubierta de teja árabe a dos aguas. Fachada compuesta de acuerdo con un eje de simetría central, enfoscada y pintada de color tostado...

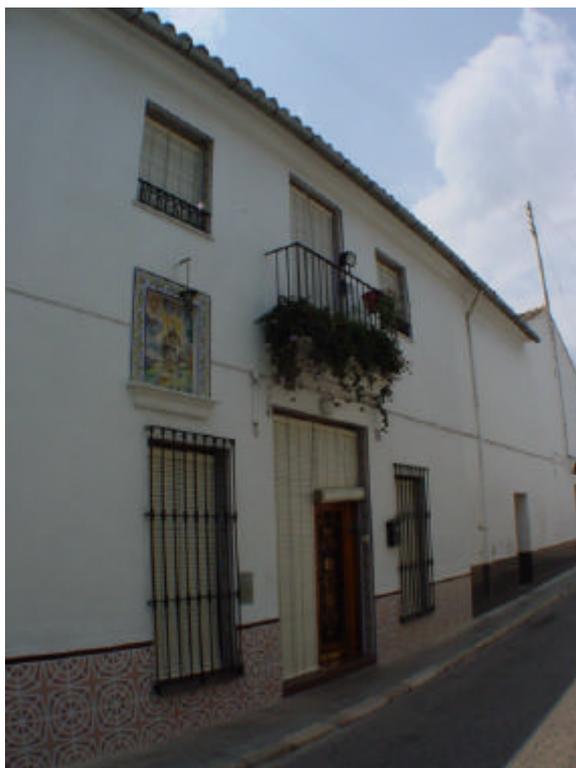
FICHA Nº 37 –EDIFICI DE VIVENDES en c/. CURA MUÑOZ, 14

(Hacia 1900) Vivienda de uso agrícola "a dos mans", ubicada sobre parcela trapecial entre medianeras, desarrollada en P. Baja y P. Piso, con patio y construcciones auxiliares en su parte trasera. Estructura portante (triple crujía) a base de muros de carga y viguería de madera. Cubierta de teja árabe a dos aguas. Fachada compuesta de acuerdo con un eje de simetría excéntrico, enfoscada y pintada de color blanco...

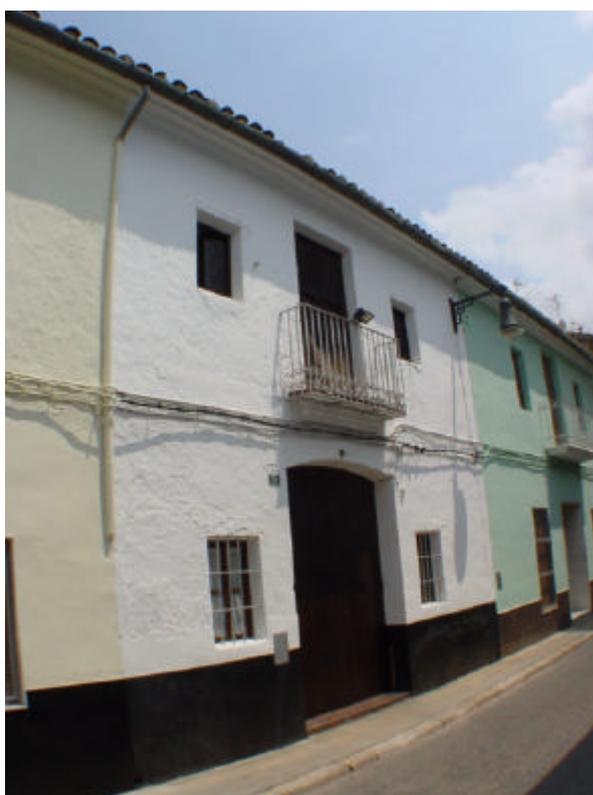
FICHA Nº 39 –EDIFICI DE VIVENDES en c/. CURA MUÑOZ, 19

(Entre 1890-1900) Vivienda de uso agrícola "a dos mans", ubicada sobre parcela regular entre medianeras, desarrollada en P. Baja y P. Piso, con patio y construcciones auxiliares en su parte trasera. Estructura portante (doble crujía) a base de muros de carga y viguería de madera. Cubierta de teja árabe a dos aguas. Fachada compuesta de acuerdo con un eje de simetría central, revocada y encalada, y alero formado por superposición de hiladas de ladrillo saledizas en paralelo...

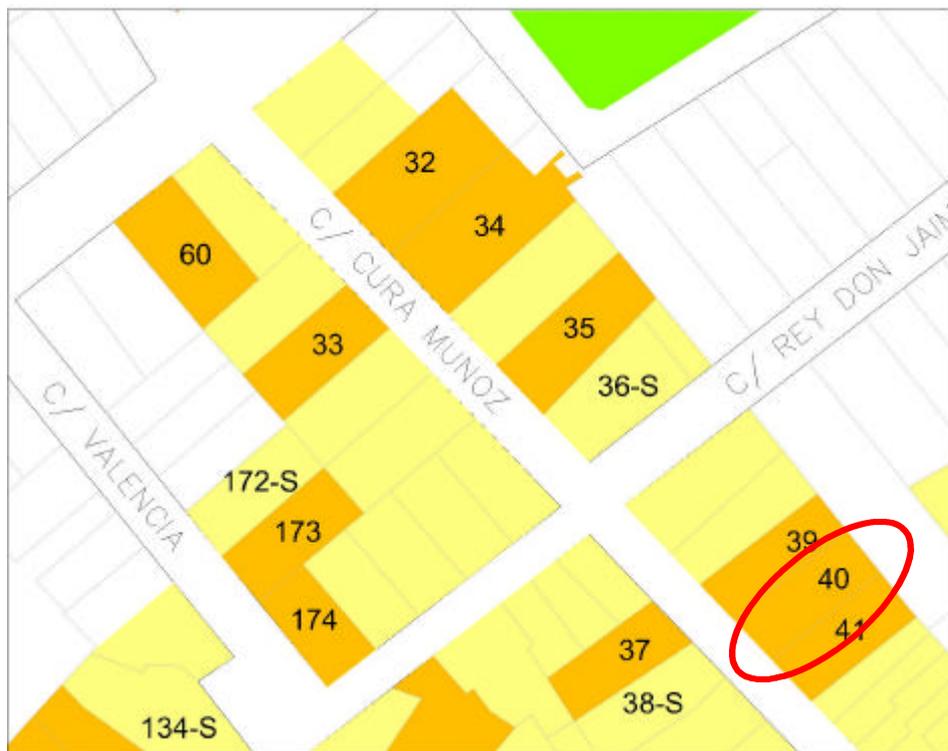
FICHA Nº 40 –EDIFICI DE VIVENDES en c/. CURA MUÑOZ, 21

(Entre 1890-1900) Vivienda "a dos mans", ubicada sobre parcela regular entre medianeras, desarrollada en P. Baja y P. Piso, con patio y construcciones auxiliares en su parte trasera. Estructura portante (triple crujía) a base de muros de carga y viguería de madera. Cubierta de teja árabe a dos aguas. Fachada compuesta de acuerdo con un eje de simetría central, enfoscada y pintada de color tostado, y cornisa ornamentada con molduración de 1/2 caña...

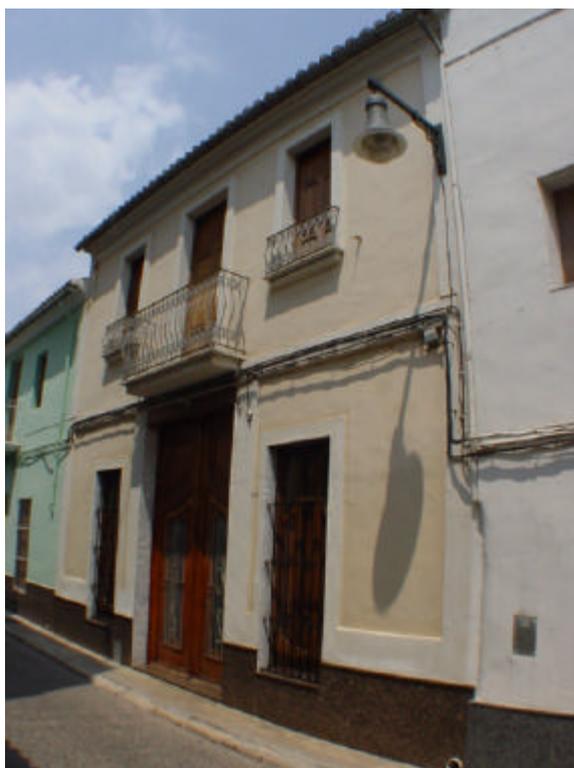
FICHA Nº 41 –EDIFICI DE VIVENDES en c/. CURA MUÑOZ, 23

(Hacia 1920) Vivienda de uso agrícola "a dos mans", ubicada sobre parcela regular entre medianeras, desarrollada en P. Baja y P. Piso, con patio y construcciones auxiliares en su parte trasera. Estructura portante (triple crujía) a base de muros de carga y viguería de madera. Cubierta de teja árabe a dos aguas. Fachada compuesta de acuerdo con un eje de simetría central, enfoscada y pintada de color vainilla...

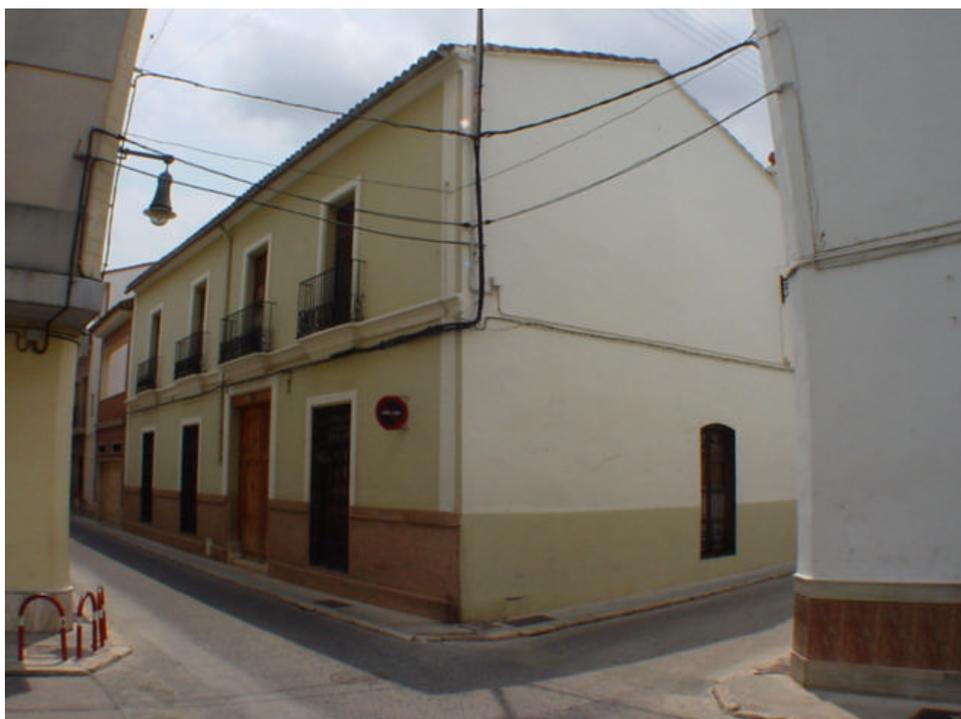
FICHA N° 42 –EDIFICI DE VIVENDES en c/. CURA MUÑOZ, 28 cantó GENERAL
ALBERT

(Hacia 1900) Vivienda de uso agrícola con cova, ubicada sobre parcela irregular en esquina, desarrollada en P. Baja y P. Piso, con patio y construcciones auxiliares en su parte trasera. Estructura portante (doble crujiá) a base de muros de carga y vigería de madera. Cubierta de teja árabe a dos aguas. Fachada enfoscada y pintada de color crema...

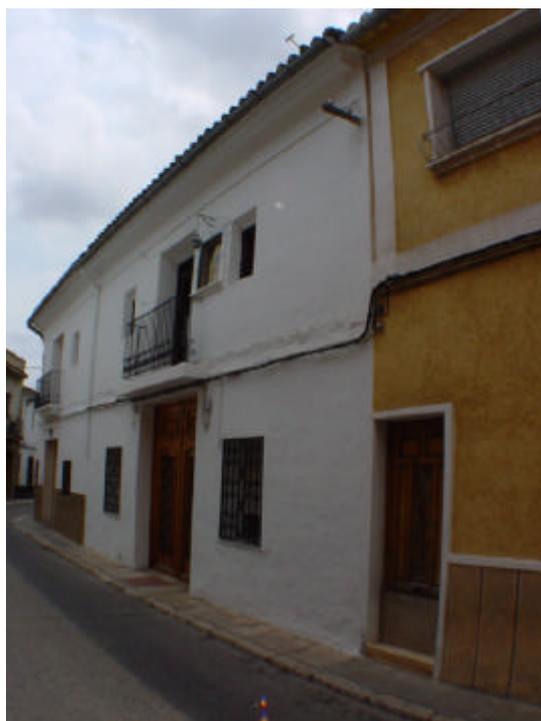
FICHA N° 43 –EDIFICI DE VIVENDES en c/. CURA MUÑOZ, 36 i 38

(Entre 1890-1900) Conjunto integrado por dos viviendas "a dos mans", ubicada sobre parcelas irregulares entre medianeras, desarrolladas en P. Baja y P. Piso, con patio y construcciones auxiliares en su parte trasera. Estructura portante (doble crujiá) a base de muros de carga y viguería de madera. Cubierta de teja árabe a dos aguas. Fachadas compuestas de acuerdo con un eje de simetría central, revocadas y encaladas, impostada en forjados y medianeras con faja lisa, y cornisa ornamentada con molduración plana.

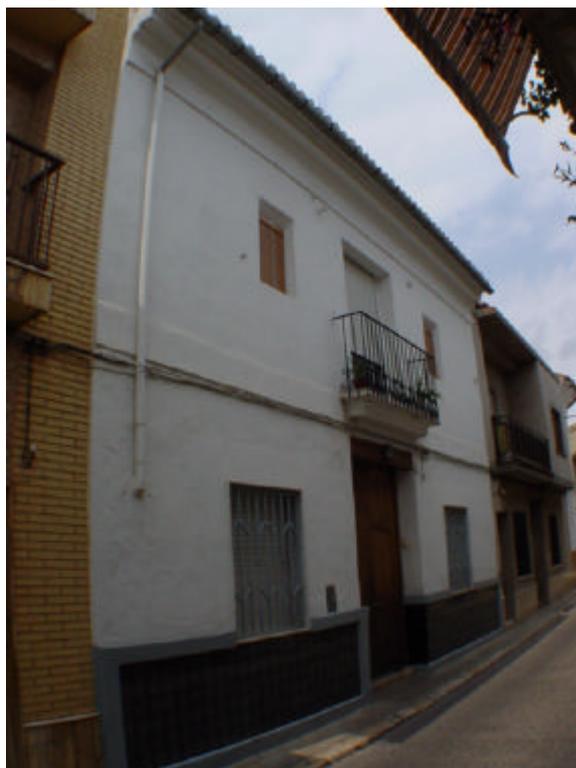
FICHA N° 44 –EDIFICI DE VIVENDES en c/. CURA MUÑOZ, 42

(Entre 1880-1900) Vivienda de uso agrícola "a dos mans", ubicada sobre parcela irregular entre medianeras, desarrollada en P. Baja y P. Piso, con patio y construcciones auxiliares en su parte trasera. Estructura portante (doble cruja) a base de muros de carga y vigería de madera. Cubierta de teja árabe a dos aguas. Fachada compuesta de acuerdo con un eje de simetría central, enfoscada y pintada de color blanco...

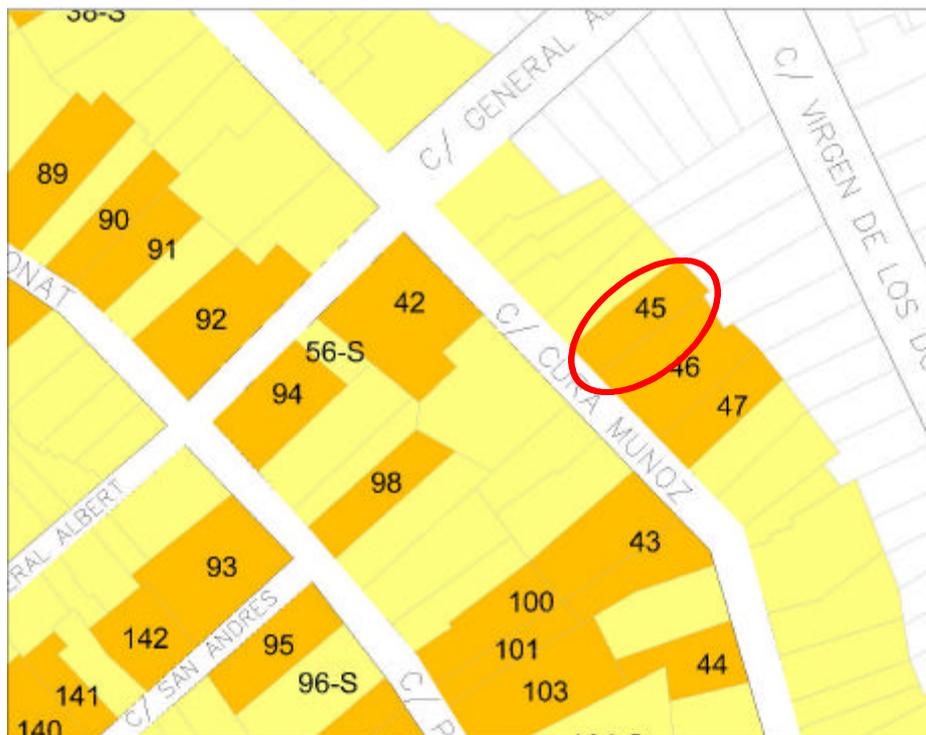
FICHA Nº 45 –EDIFICI DE VIVENDES en c/. CURA MUÑOZ, 47

(Hacia 1900) Vivienda de uso agrícola "a una má", ubicada sobre parcela regular entre medianeras, desarrollada en P. Baja y P. Piso y cambra, con patio y construcciones auxiliares en su parte trasera. Estructura portante (triple crujía) a base de muros de carga y viguería de madera. Cubierta de teja árabe a dos aguas. Fachada revocada basto y encalada, y alero formado por superposición de hiladas de ladrillo saledizas en paralelo...

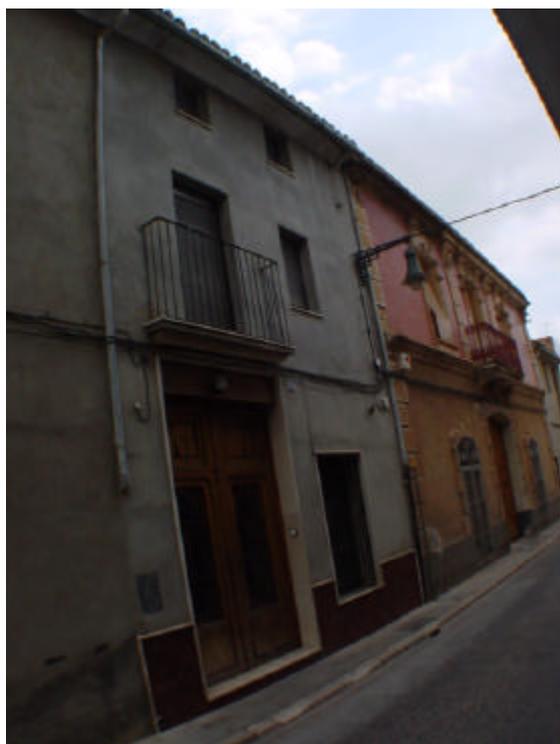
FICHA Nº 46 –EDIFICI DE VIVENDES en c/. CURA MUÑOZ, 49

(Hacia 1910) Vivienda de uso agrícola "a dos mans", ubicada sobre parcela irregular entre medianeras, desarrollada en P. Baja y P. Piso, con patio y construcciones auxiliares en su parte trasera. Estructura portante (doble crujía) a base de muros de carga y vigería de madera. Cubierta de teja árabe a dos aguas. Fachada compuesta de acuerdo con un eje de simetría central, enfoscada con estriado horizontal en P. Baja, de color ocre claro y simulando fábrica de ladrillo en P. Piso, de color almagra con juntas blancas...

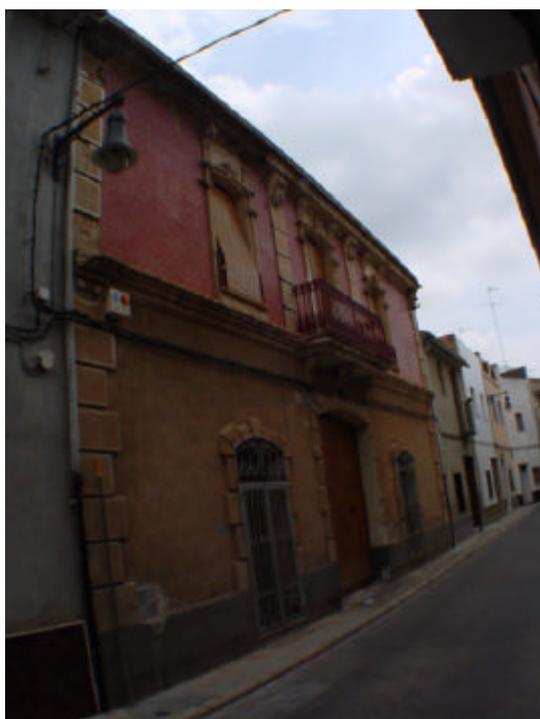
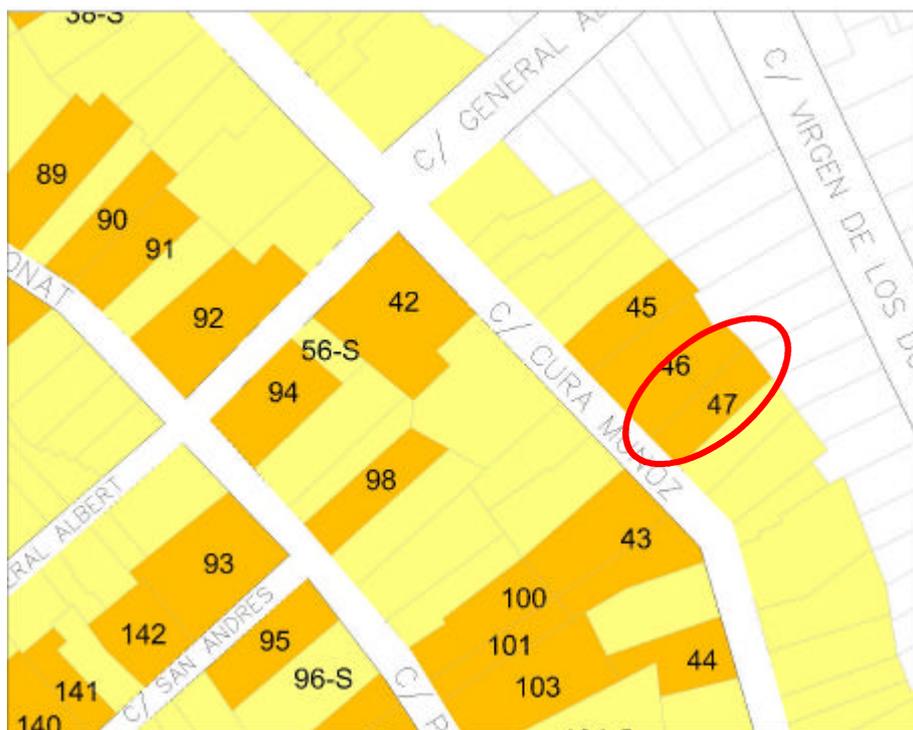
FICHA Nº 47 –EDIFICI DE VIVENDES en c/. CURA MUÑOZ, 51

(Entre 1890-1900) Vivienda de uso agrícola "a una má", ubicada sobre parcela irregular entre medianeras, desarrollada en P. Baja y P. Piso, con patio y construcciones auxiliares en su parte trasera. Estructura portante (triple crujía) a base de muros de carga y vigería de madera. Cubierta de teja árabe a dos aguas. Fachada revocada y encalada, y alero formado por superposición de hiladas de ladrillo saledizas en paralelo...

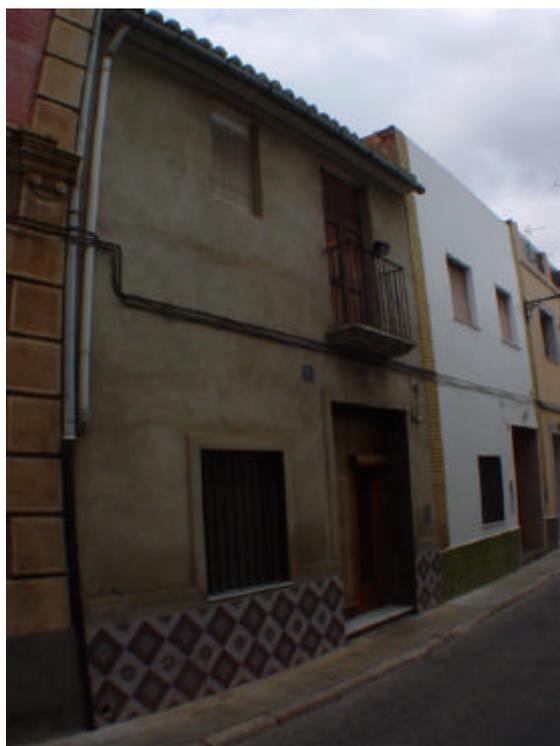
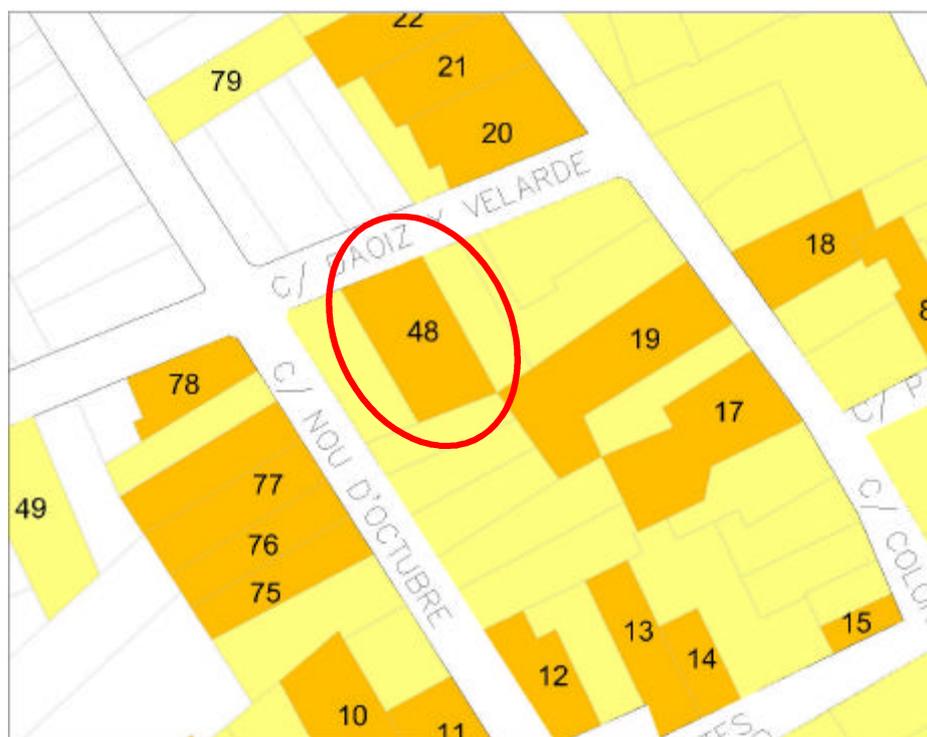
FICHA Nº 48 – ADORNAMENT CERÀMIC EN BRANCAL en c/. DAOIZ Y VELARDE, 3
(Entre 1910-1920) Alicatado de jambas con azulejos de colores de 20 x 20 cms. Dispuestos según tres partes diferenciadas en altura. El tercio inferior está compuesto por un azulejo liso de color amarillo que actúa de rodapié y cinco decorados con motivo de doble ala azul sobre fondo amarillo y verde; el tercio central formado por seis azulejos que componen un único motivo constituido por un búcaro con flores blancas con sombreado en azul y siena; ave con plumaje azul y gris sobre fondo tabaco y pico de color mostaza; todo ello sobre fondos entonos pastel de colores azul, blanco y verde...

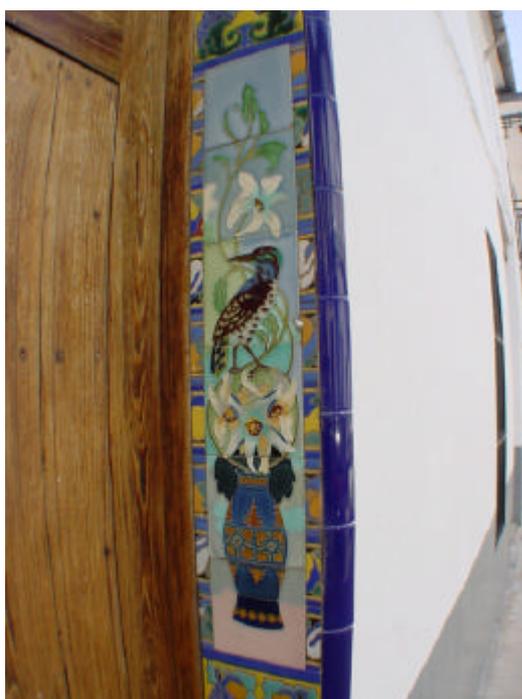
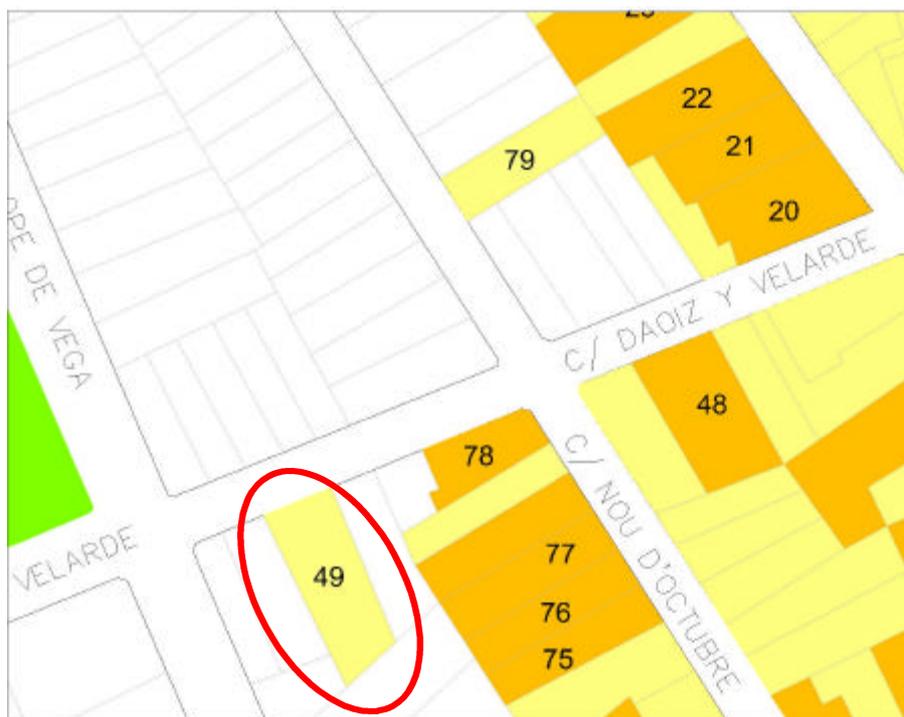
FICHA Nº 49 –EDIFICI DE VIVENDES en C/. Daoiz y Velarde, 17

(Entre 1930-40) Vivienda de uso agrícola "a dos mans", ubicada sobre parcela regular entre medianeras, desarrollada en P. Baja y P. Piso, con patio y construcciones auxiliares en su parte trasera. Estructura portante (doble cruja) a base de muros de carga y viguería de madera. Cubierta de teja árabe a dos aguas. Fachada compuesta de acuerdo con un eje de simetría central, enfoscada y pintada de color vainilla, impostada en forjados con faja lisa blanca, y cornisa...

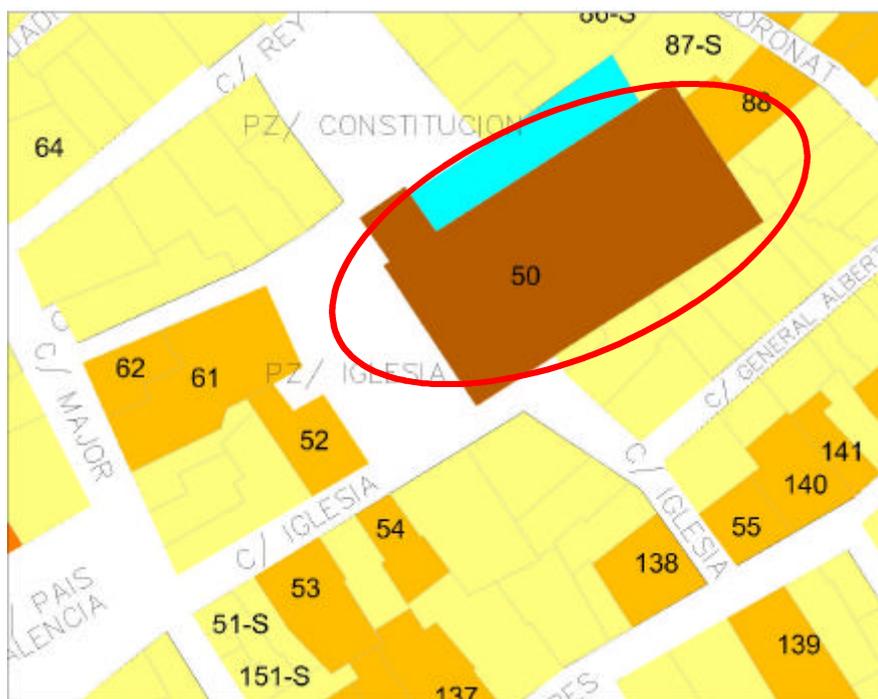
FICHA N° 50 – ESGLESIA SANT ANDREU en plaça DE L'ESGLÉSIA

(Comenzada en 1746. Torre 1783. Concluida a comienzos S. XIX) Ubicada sobre una loma que constitueix la cota més alta del casco urbà i origen del nom àrab de la vila. Hit formal i volumètric rellevant per a l'entorn de su caserío circundante, y paisajístico, desde cualquier punto del término municipal. Edificada sobre el mismo lugar donde estuvo la primitiva iglesia transformada y ampliada a partir de la mezquita original; tuvo un cementerio anexo localizado, según fuentes documentales junto al costado norte en lo que hoy es la pieza arbolada "de la Constitución". Todo aquel conjunto fue derribado a mediados del S. XVIII para construir el templo actual...

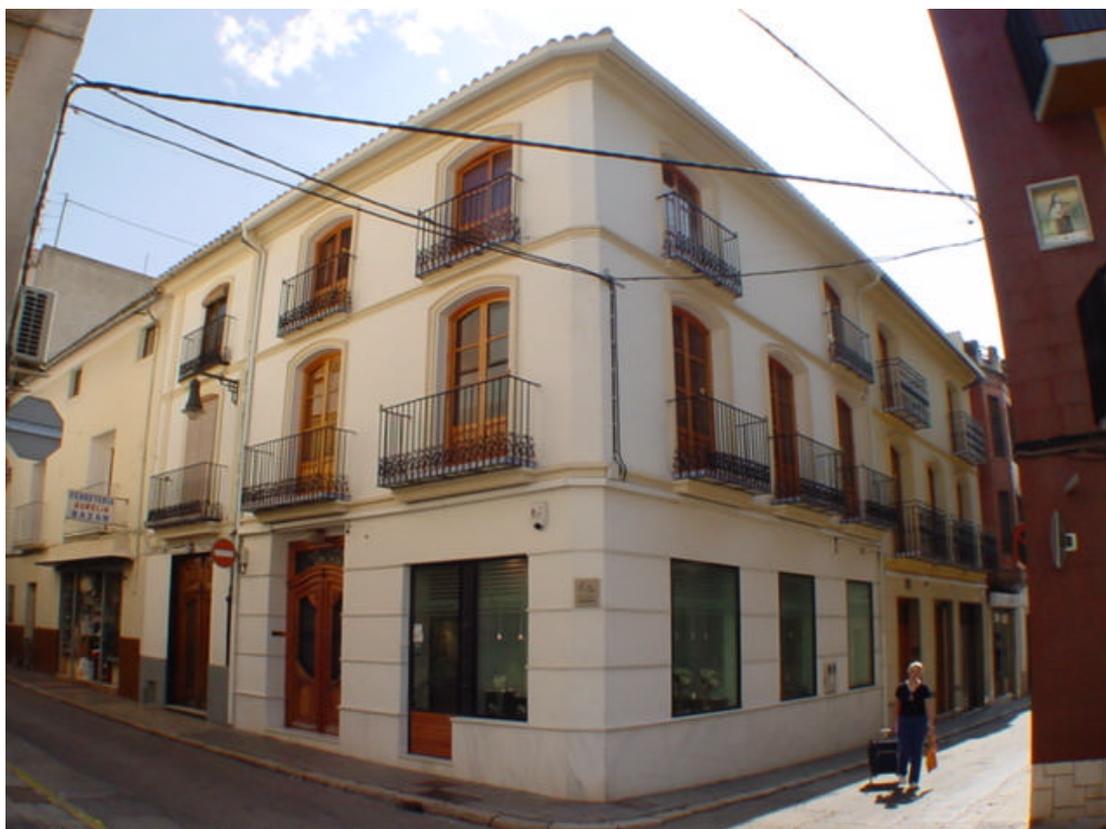
FICHA Nº 52 – EDIFICI DE VIVENDES en c/. L'ESGLESIA, 3 cantó plaça L'ESGLESIA
(Año 1903-fechado en reja de P. Baja) Vivienda de uso agrícola "a dos mans", ubicada sobre parcela regular en esquina, desarrollada en P. Baja y P. Piso y Cambra, con patio y construcciones auxiliares en su parte trasera. Estructura portante (doble crujía) a base de muros de carga y viguería de madera. Cubierta de teja árabe a dos aguas. Fachada compuesta de acuerdo con un eje de simetría central, de fábrica de ladrillo a la vista pintada, impostada en forjados con faja lisa y bordón de obra de color blanco, cornisa ornamentada con molduración; zócalo resaltado de piedra caliza...

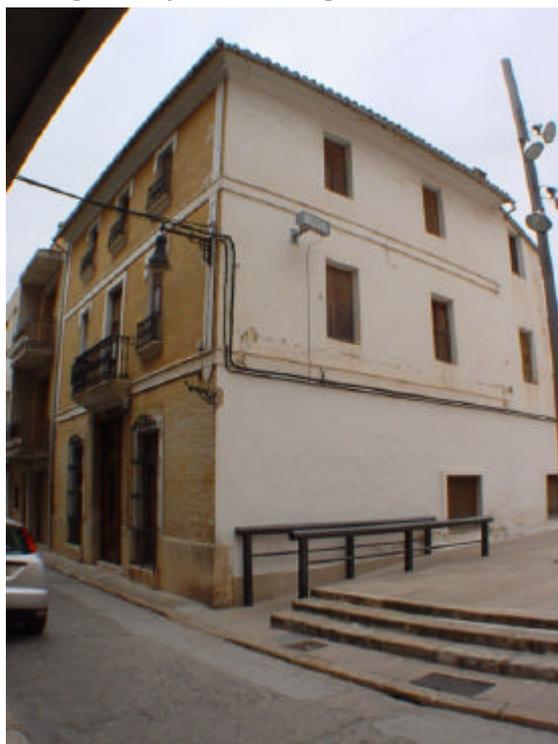
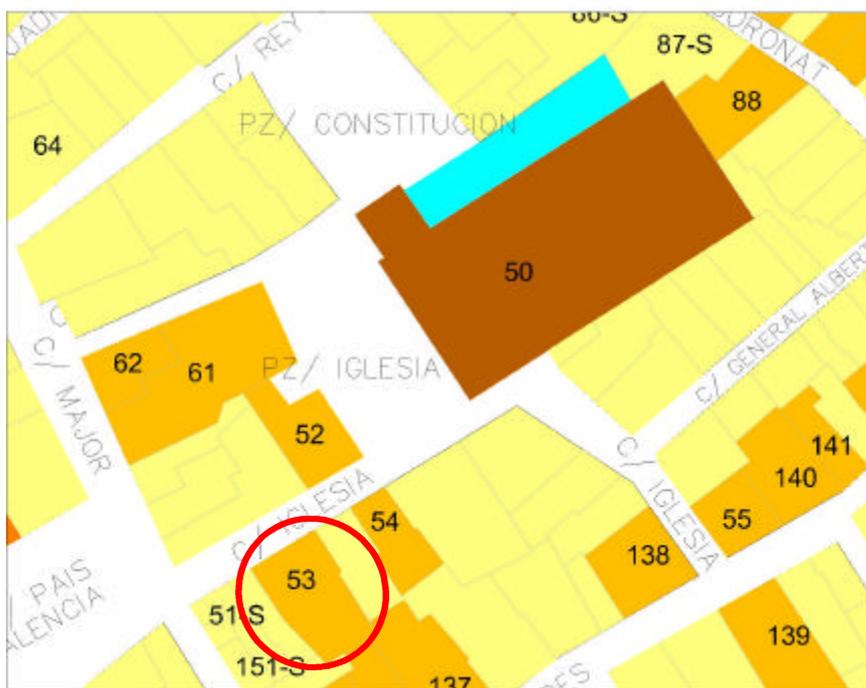
FICHA Nº 53 – EDIFICI DE VIVENDES en c/. L'ESGLÉSIA, 6

(Finales del S. XVIII-primer a mitja del S. XIX) Vivienda "a una mà" en origen, ubicada sobre parcela regular entre medianeras, desenvolupada en P. Baja y P. Piso y cambra, con patio y construcciones auxiliars en su parte trasera. Estructura portante (doble cruja) a base de muros de carga y viguería de madera. Cubierta de teja árabe a dos aguas. Fachada con dos huecos por planta excepto en la cambra, enfoscada y pintada de color blanco, y cornisa ornamentada con molduración...

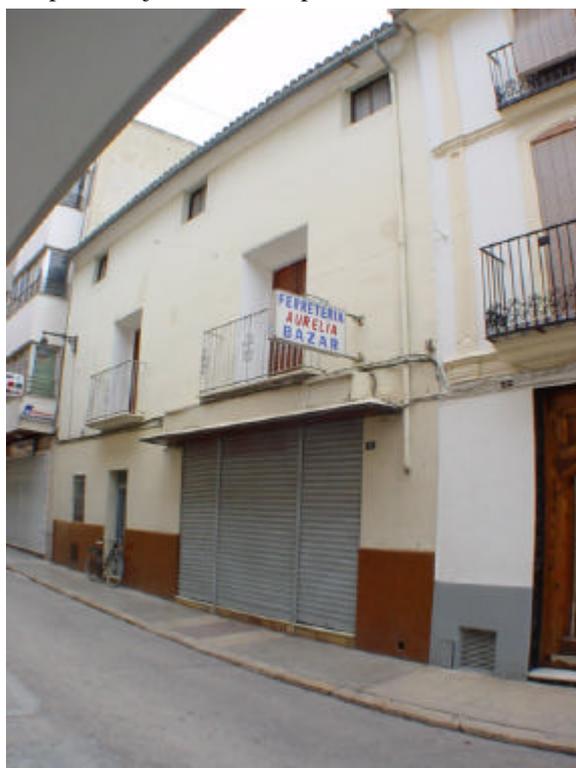
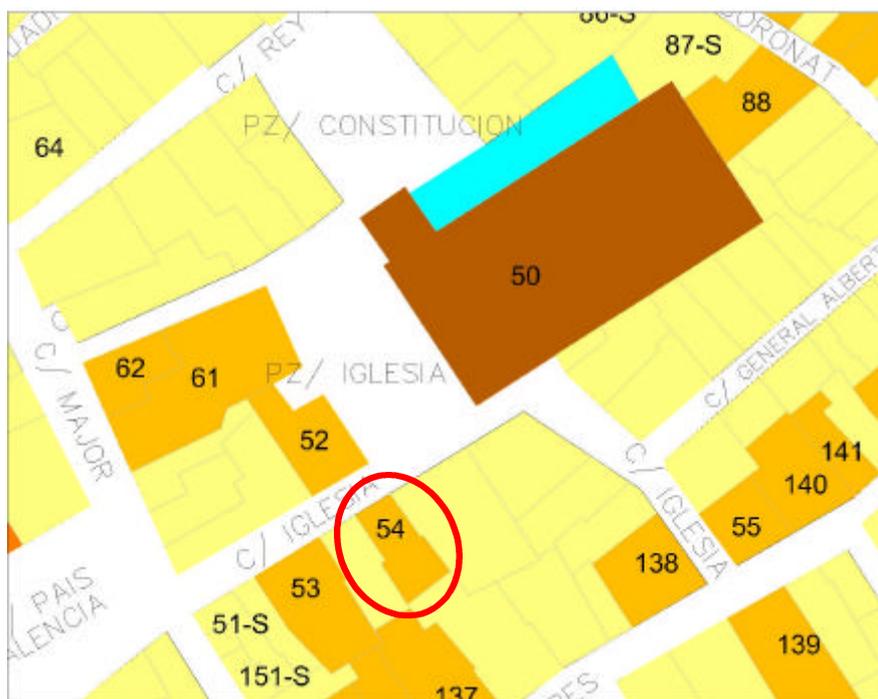
FICHA Nº 54 – EDIFICI DE VIVENDES en c/. L'ESGLÉSIA, 10

(Entre 1900-1910. Reformada hacia 1970) Vivienda de uso agrícola "a una má", ubicada sobre parcela irregular entre medianeras, desarrollada en P. Baja, P. Piso, y Cambra, con patio y construcciones auxiliares en su parte trasera. Estructura portante (doble crujiá) a base de muros de carga y viguería de madera. Cubierta de teja árabe a dos aguas. Fachada de fábrica de ladrillo pintada de color verde pastel, impostada en forjados con molduración, y cornisa ornamentada con molduras y canes inferiores...

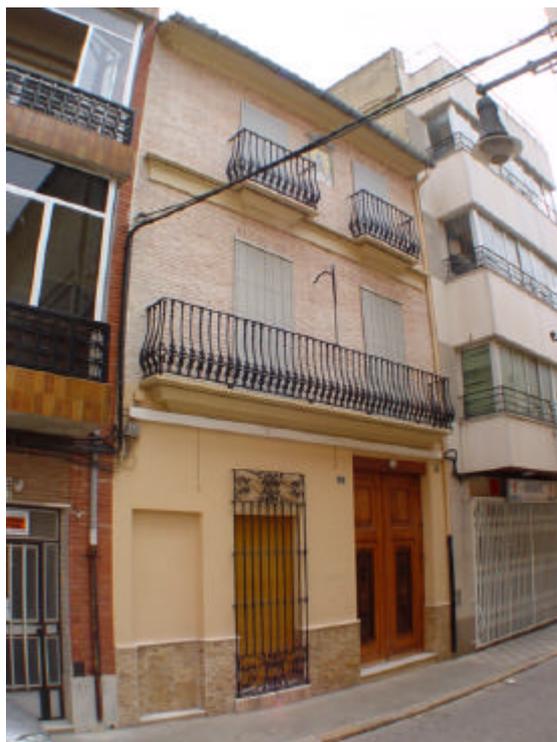
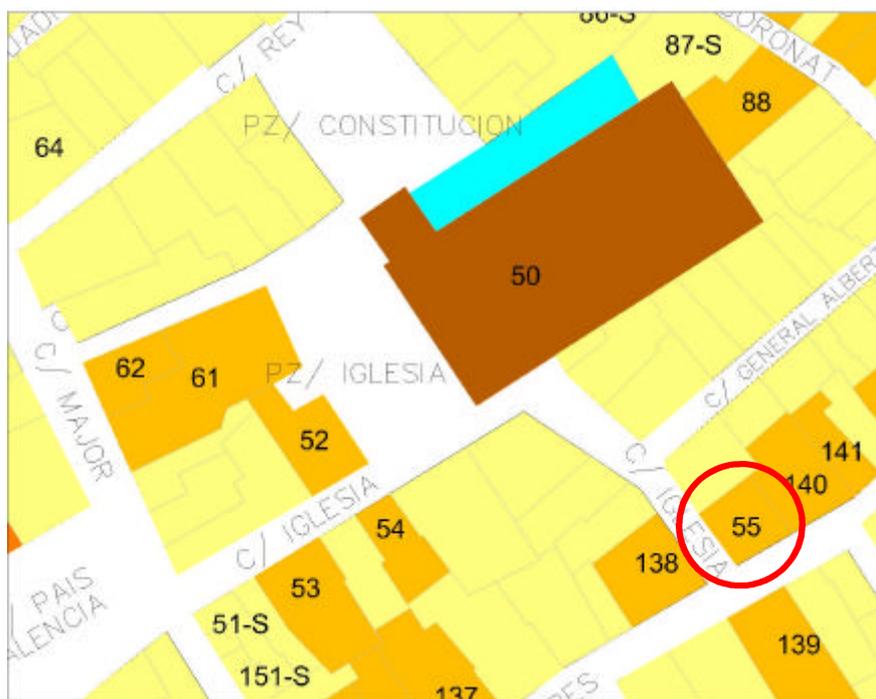
FICHA Nº 55 – EDIFICI DE VIVENDES en c/. L'ESGLÉSIA, 11 cantó c/. S. ANDRÉS

(Hacia 1900-reformada hacia 1960) Vivienda de uso agrícola "a dos mans", ubicada sobre parcela regular en esquina, desarrollada en P. Baja y P. Piso, con patio y construcciones auxiliares en su parte trasera transformadas. Estructura portante (doble crujía) a base de muros de carga y viguería de madera. Cubierta de teja árabe a dos aguas. Fachada compuesta de acuerdo con un eje de simetría central, enfoscada y encalada, y alero formado por superposición de hiladas de ladrillo saledizas en espiga...

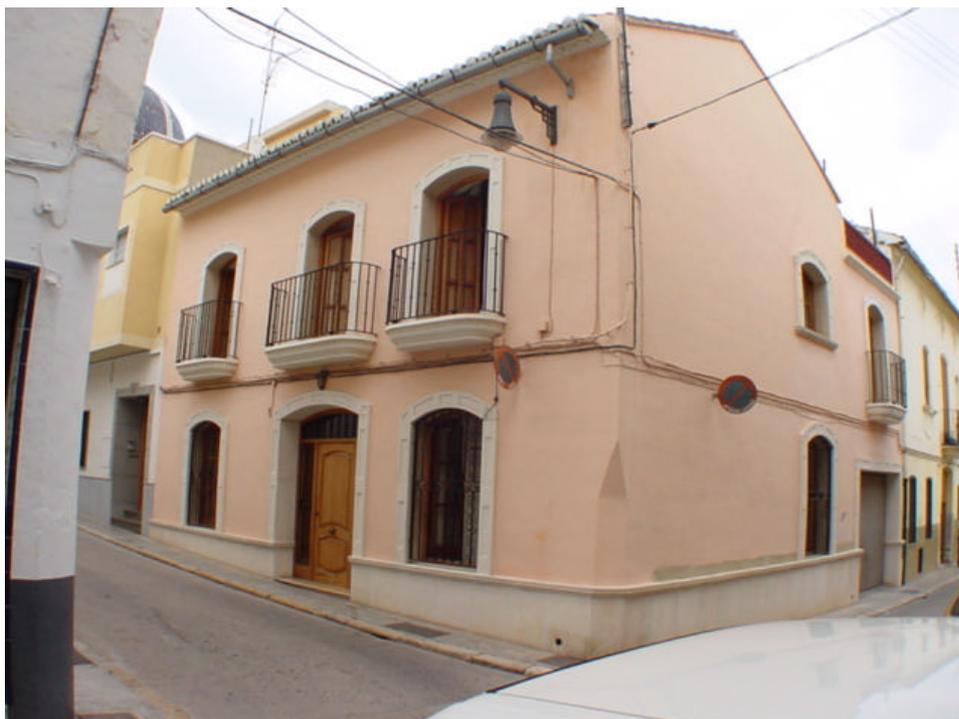
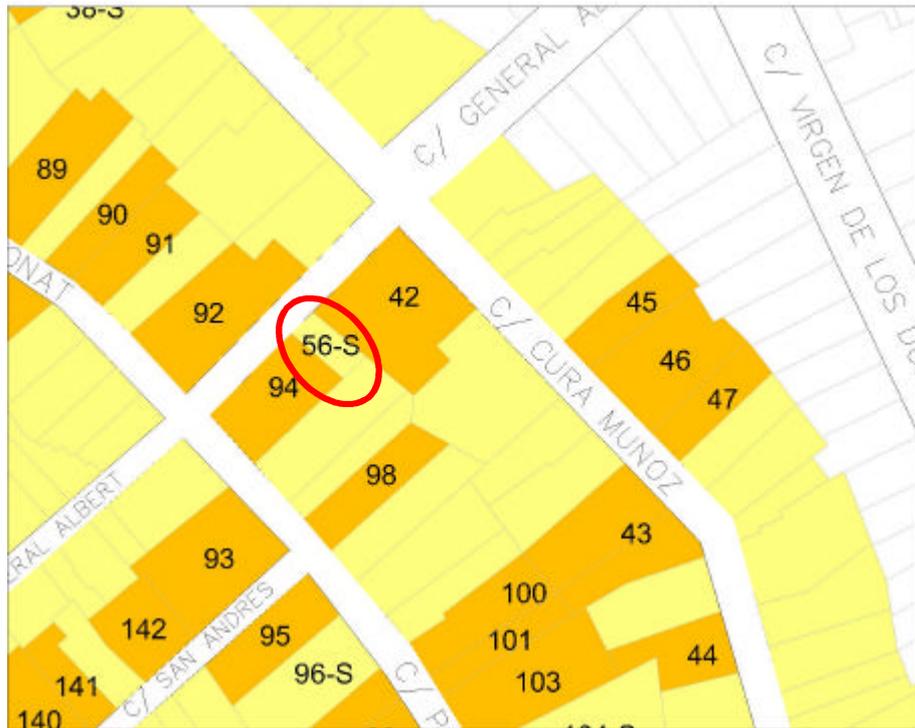
FICHA Nº 56 –EDIFICI DE VIVENDES en c/. GENERAL ALBERT, 14

(Hacia 1900-reformada hacia 1960) Vivienda de uso agrícola "a dos mans", ubicada sobre parcela regular en esquina, desarrollada en P. Baja y P. Piso, con patio y construcciones auxiliares en su parte trasera transformadas. Estructura portante (doble cruja) a base de muros de carga y vigería de madera. Cubierta de teja árabe a dos aguas. Fachada compuesta de acuerdo con un eje de simetría central, enfoscada y encalada, y alero formado por superposición de hiladas de ladrillo saledizas en espiga...

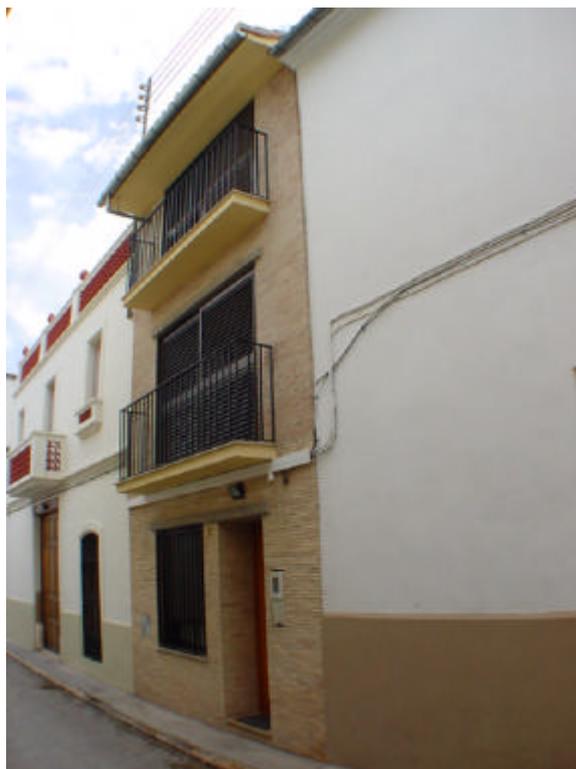
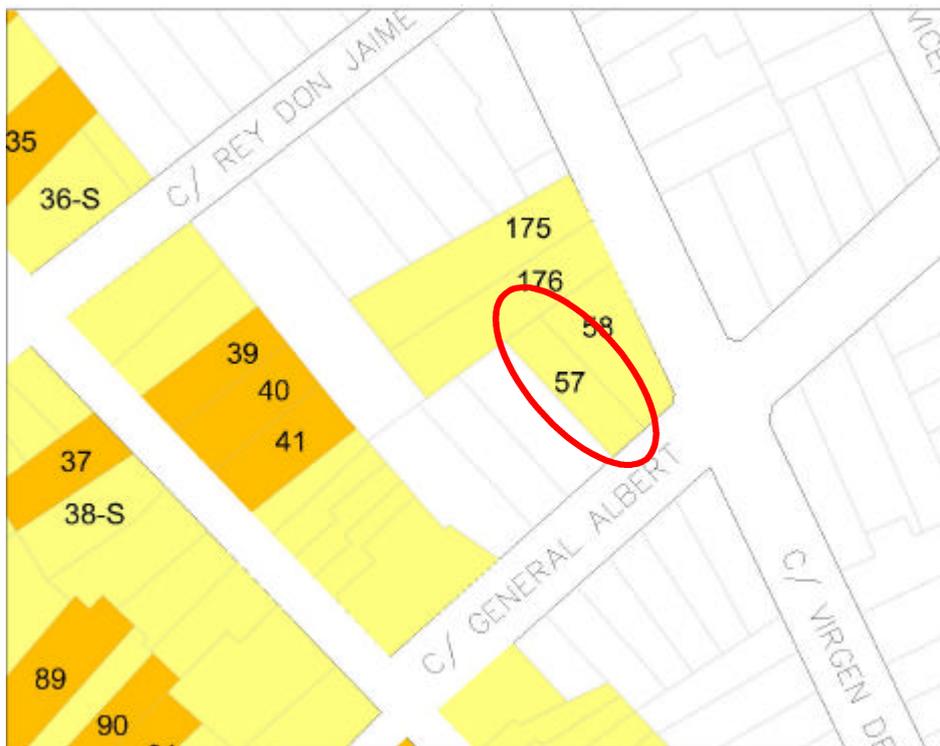
FICHA N° 57 –EDIFICI DE VIVENDES en c/. GENERAL ALBERT, 27

(Entre 1920-30) Vivienda de uso agrícola "a una má", ubicada sobre parcela regular entre medianeras, desarrollada en P. Baja y P. Piso, con patio y construcciones auxiliares en su parte trasera. Estructura portante (triple crujiá) a base de muros de carga y viguería de madera. Cubierta de teja árabe a dos aguas. Fachada enfoscada y pintada de color crema, impostada en forjado con faja lisa color tostado, y cornisa ornamentada con molduración y angrelado...

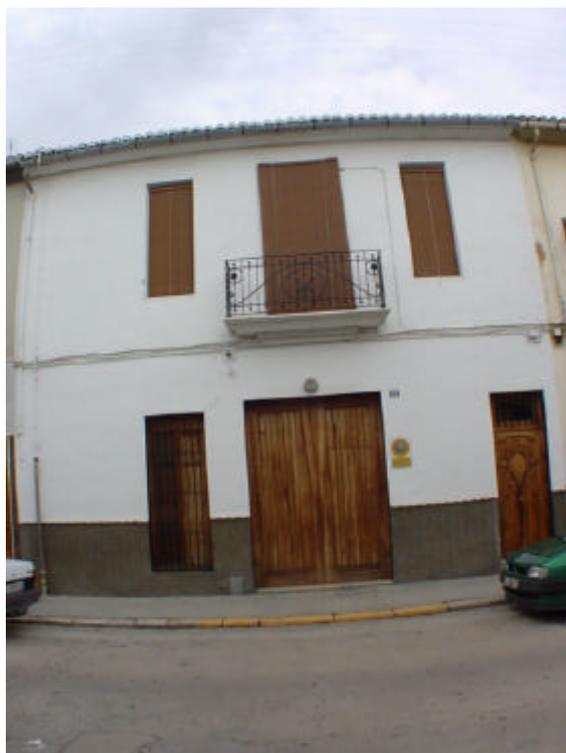
FICHA Nº 58 –EDIFICI DE VIVENDES en c/. GENERAL ALBERT, 29 cantó VIRGEN DE LOS DOLORES

(Entre 1920-30) Vivienda de uso agrícola "a una mà", ubicada sobre parcela trapezoidal en esquina, desarrollada en P. Baja y P. Piso, con patio y construcciones auxiliares en su parte trasera. Estructura portante (triple crujiá) a base de muros de carga y vigería de madera. Cubierta de teja árabe a dos aguas. Fachada enfoscada y pintada de color crema, impostada en forjados medianeras y chaflán, con faja lisa de color tostado, y cornisa ornamentada con molduración...
