PLAN GENERAL DE ORDENACIÓN URBANA DE L'ALCÚDIA – REVISIÓN 2002
DOCUMENTOS DE EFICACIA NORMATIVA

CATALOGO DE BIENES Y ESPACIOS PROTEGIDOS NORMAS Y FICHAS

REFUNDIDO APROBACIÓN DEFINITIVA
JULIO 2002

CATALOGO DE BIENES Y ESPACIOS PROTEGIDOS

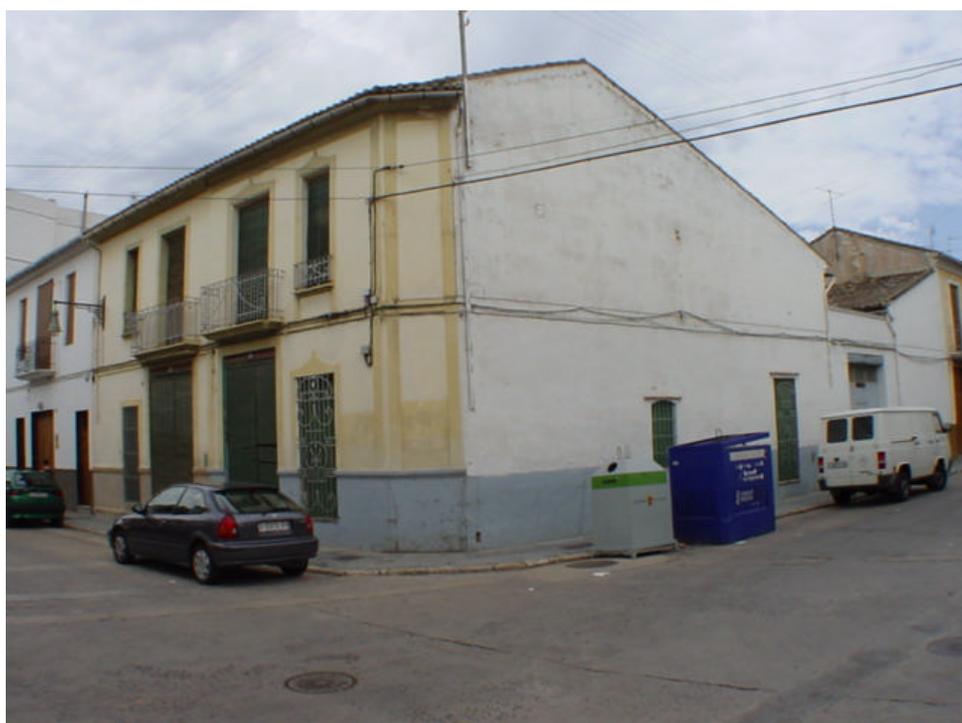
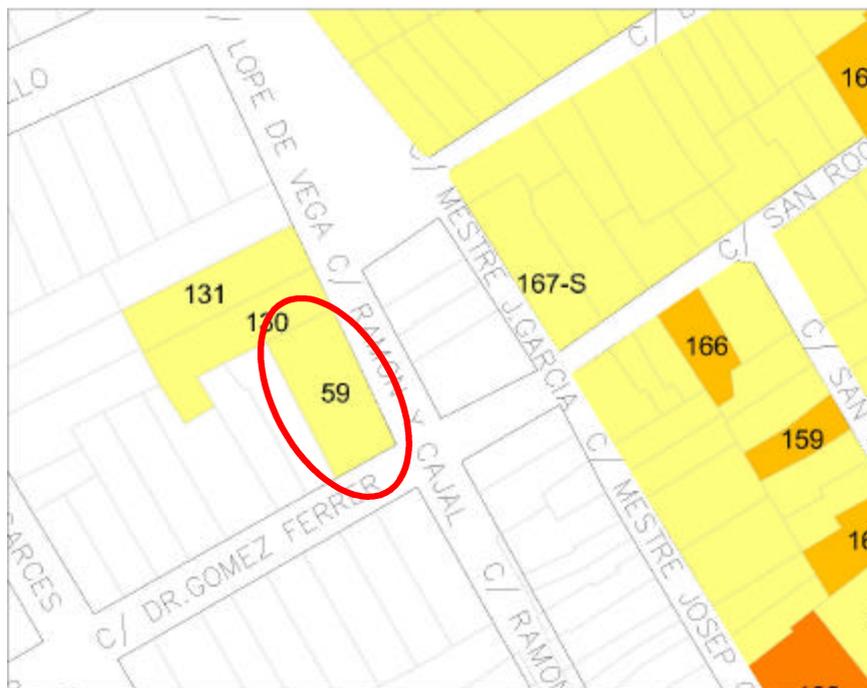
FICHA Nº 59 –EDIFICI DE VIVENDES en C/. Gómez Ferrer, 2 cantó Ramón y Cajal, 2

(Entre 1920-30) Vivienda de uso agrícola "a una má", ubicada sobre parcela trapezoidal en esquina, desarrollada en P. Baja y P. Piso, con patio y construcciones auxiliares en su parte trasera. Estructura portante (triple crujía) a base de muros de carga y viguería de madera. Cubierta de teja árabe a dos aguas. Fachada enfoscada y pintada de color crema, impostada en forjados medianeras y chaflán, con faja lisa de color tostado, y cornisa ornamentada con molduración...

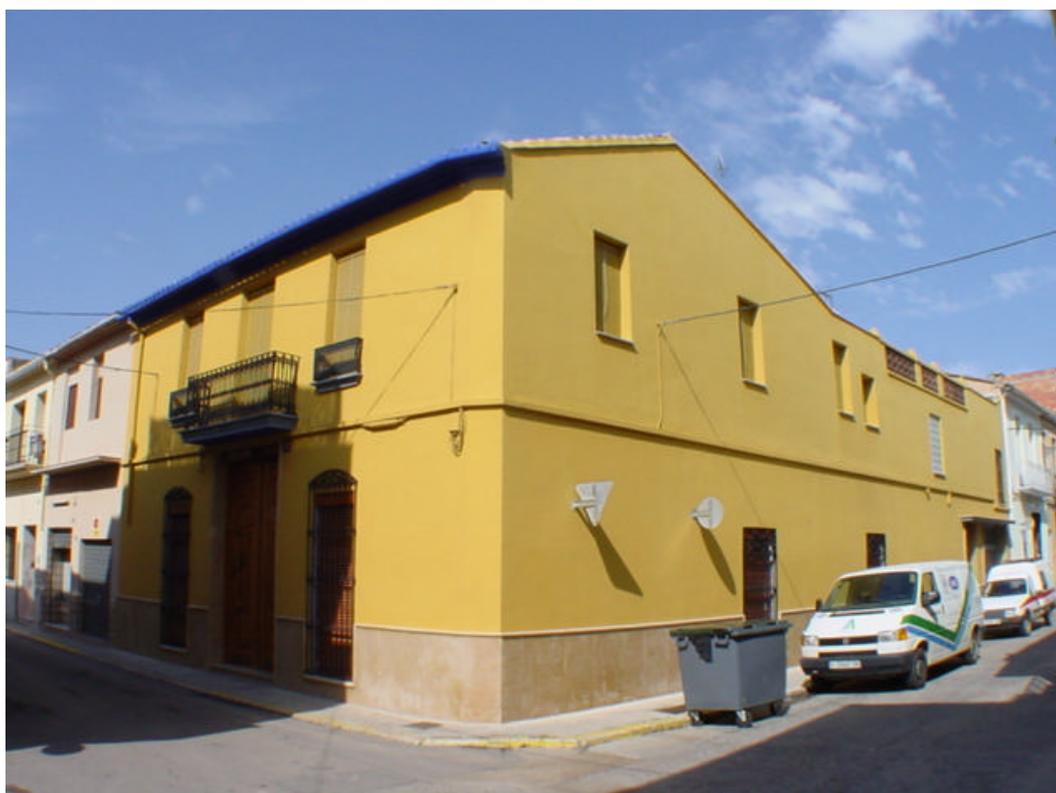
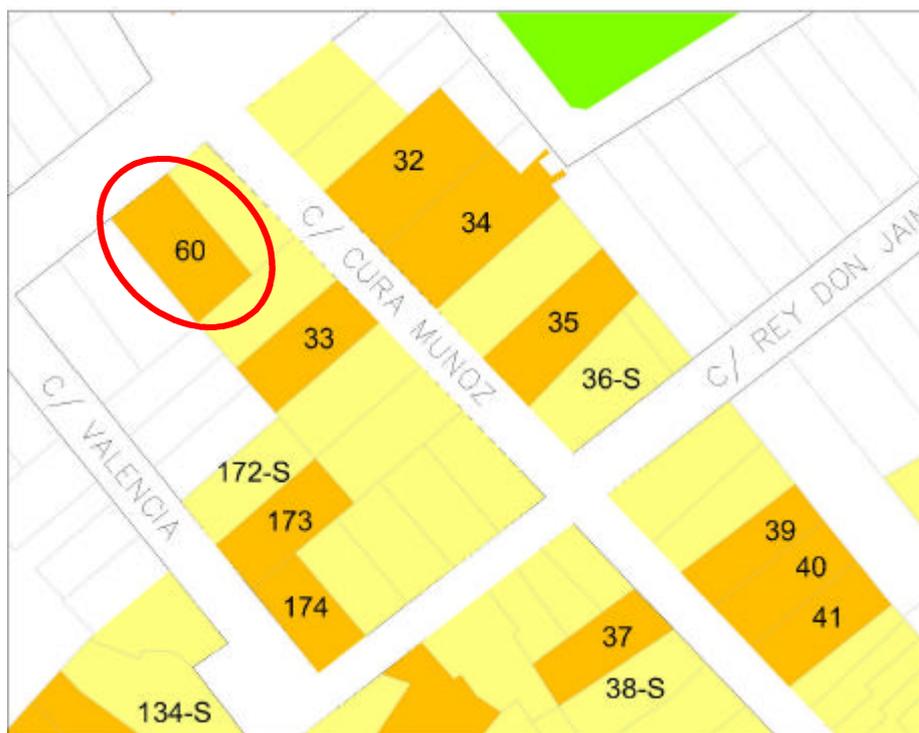
FICHA Nº 60 –EDIFICI DE VIVENDES en c/. JUAN BTA. OSCA, 20

(Entre 1920-1930) Vivienda de uso agrícola "a dos mans", ubicada sobre parcela regular entre medianeras, desarrollada en P. Baja y P. Piso, con patio y construcciones auxiliares en su parte trasera. Estructura portante (doble crujiá) a base de muros de carga y vigería de madera. Cubierta de teja árabe a dos aguas, oculta por remate de obra, decorado con molduración y piñas ornamentales. Fachada compuesta de acuerdo con un eje de simetría central, enfoscada y pintada de color tostado...

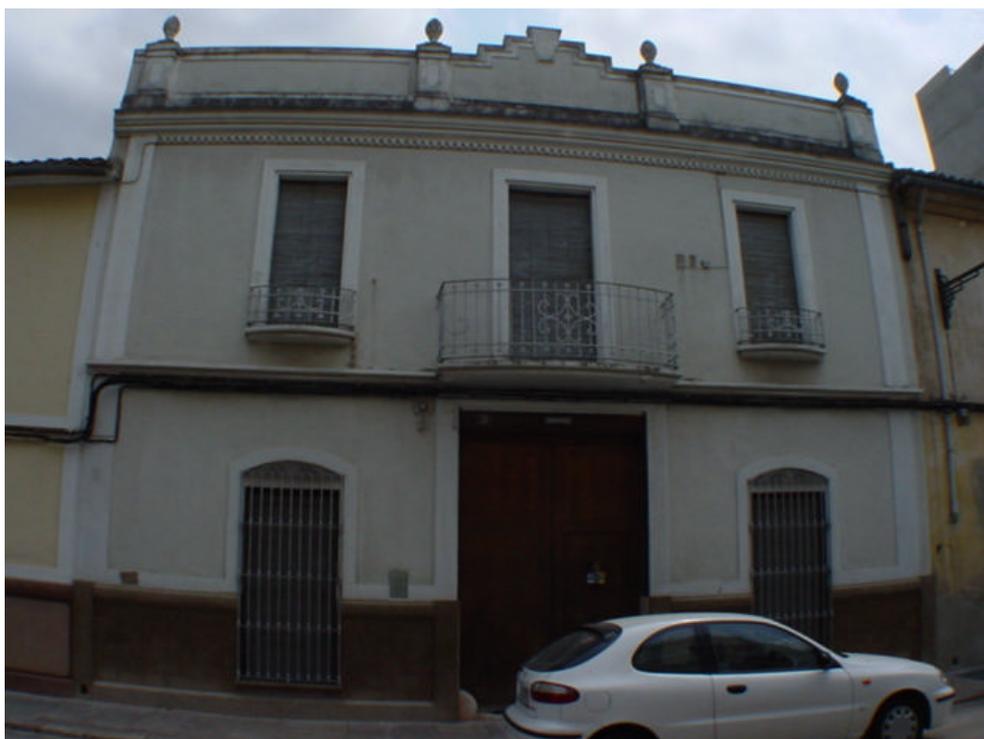
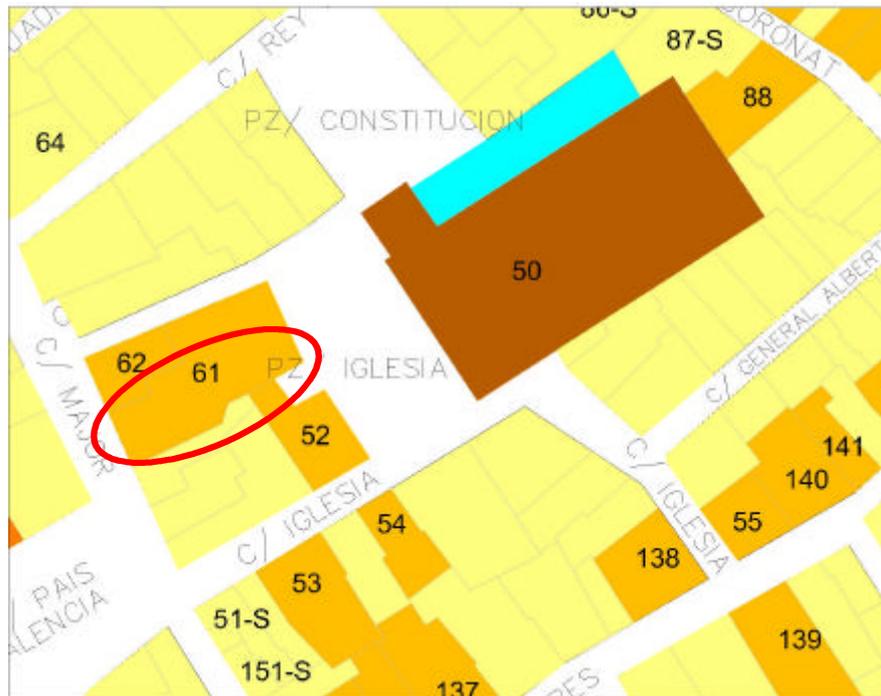
**FICHA N° 61 – EDIFICI DE VIVENDES en C/. MAJOR, 2 – D’ANGILETA, 1 i plaça
L’ESGLÉSIA**

(Entre 1.880 y 1.900 reforma en c/. Mayor, resto anterior a 1767 Vivienda entre medianeras recayente a c/. Mayor y dependencias auxiliares con patio recayentes a c/. D’Anguleta y plaza l’Esglesia. Estructura portante a base de muros de carga y viguería de adera (triple crujía). Cubierta de teja árabe a dos aguas para el área de viviendas y con crujía simple a una vertiente en las dependencias auxiliares. Fachada compuesta con eje de simetría excéntrico y enfoscada, imposta en forjados con faja decorada a base de ondas cornisa ornamentada con molduración y pechinas sobre canes decorados como modillones con hojas de acanto.

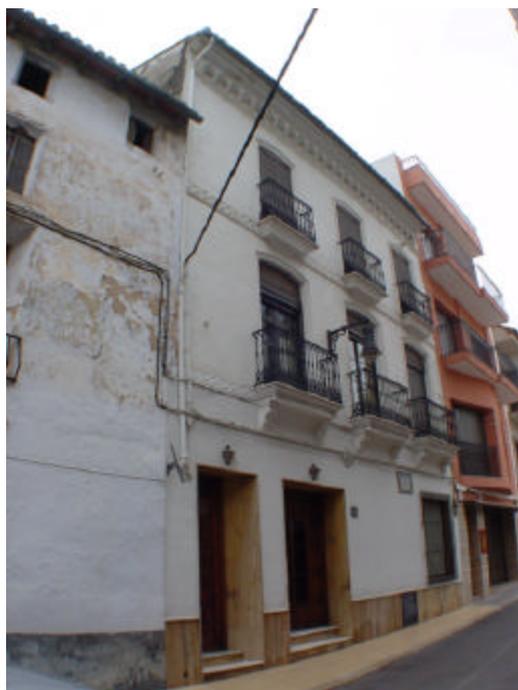
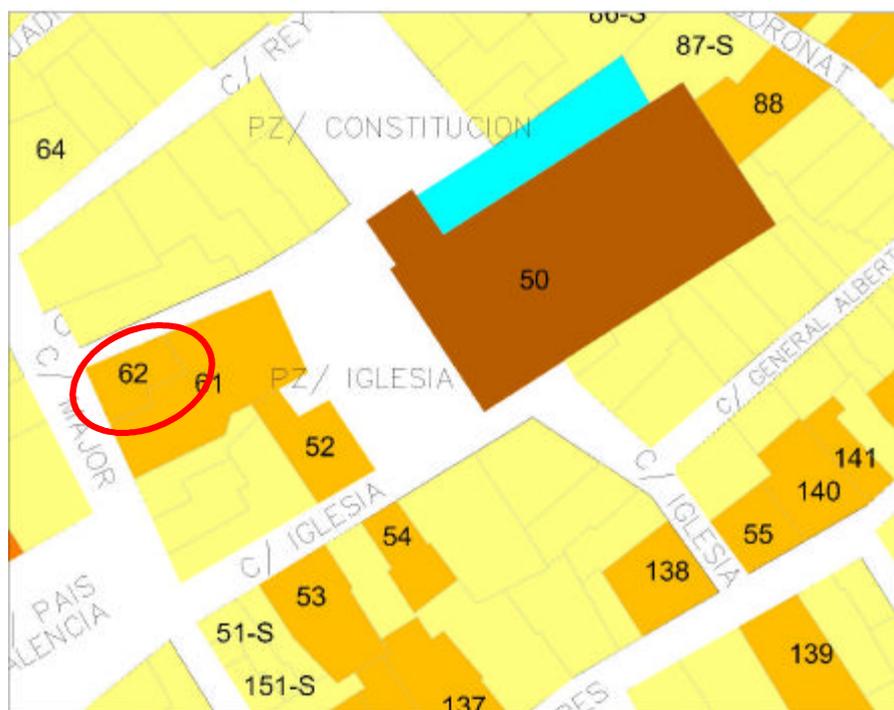
FICHA Nº 62 – EDIFICI DE VIVENDES en C/. MAJOR, 4

(Finales S. XVII-primera mitad del S. XVIII) Vivienda de uso agrícola "a una má", ubicada sobre parcela regular en esquina, desarrollada en P. Baja más cova, P. Piso y Cambra, con patio y construcciones auxiliares en su parte trasera. Estructura portante (doble crujiá) a base de muros de carga y vigería de madera. Cubierta de teja árabe a dos aguas. Fachada revocada y encalada, y alero formado por superposición de hiladas de ladrillo saledizas en paralelo sobre viguetas de madera a la vista...

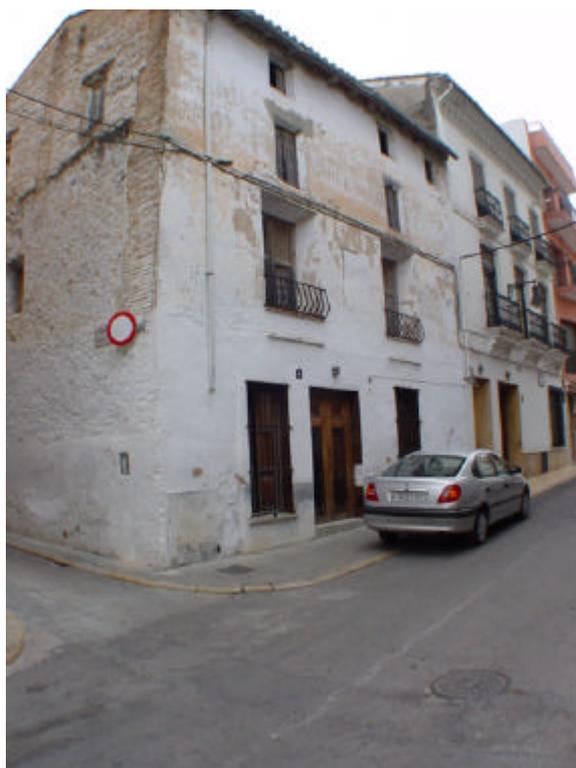
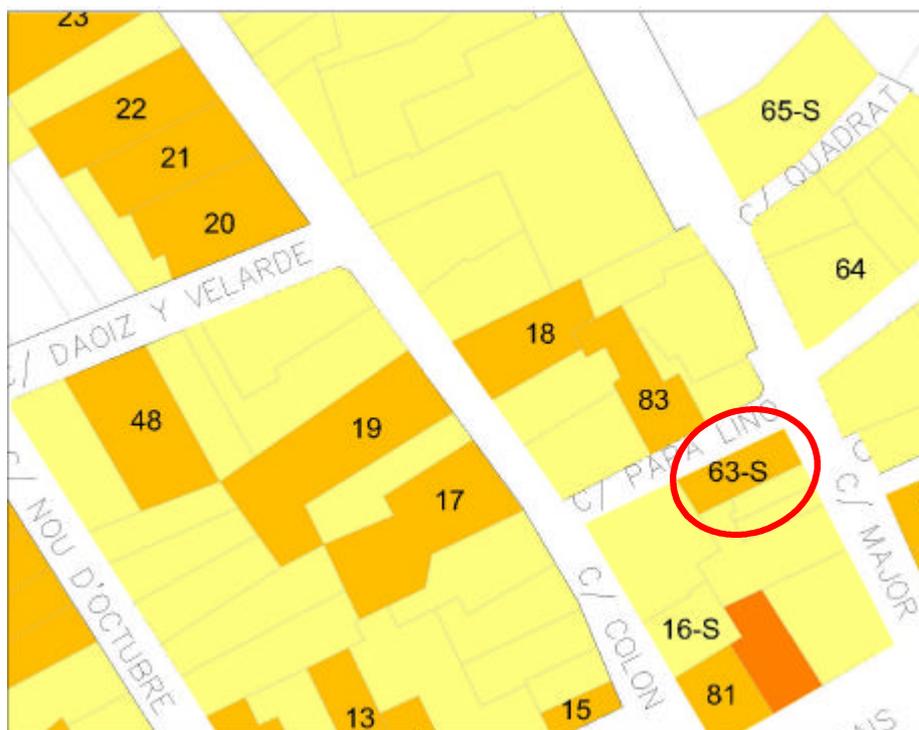
FICHA Nº 83 –EDIFICI DE VIVENDES en c/. MAJOR, 9 cantó PAP LINO, 6
PROTECCIÓ PARCIAL

(Entre 1900 y 1920) Vivienda de uso agrícola “a una ma”, desarrollada en P. Baja, P. Piso y cambra, con patio y construcciones auxiliares en su parte trasera. Estructura portante a base de muros de carga y vigería de madera. Cubierta de teja árabe a tres aguas. Fachada enfoscada y pintada. Imposta en formados con molduración, pilastras ornamentales junto a medianeras y esquina y llagueado horizontal en P Baja y P. Piso. Huecos recercados con faja lisa. En P. Piso, huecos provistos de balcón corrido en toda la longitud de la fachada

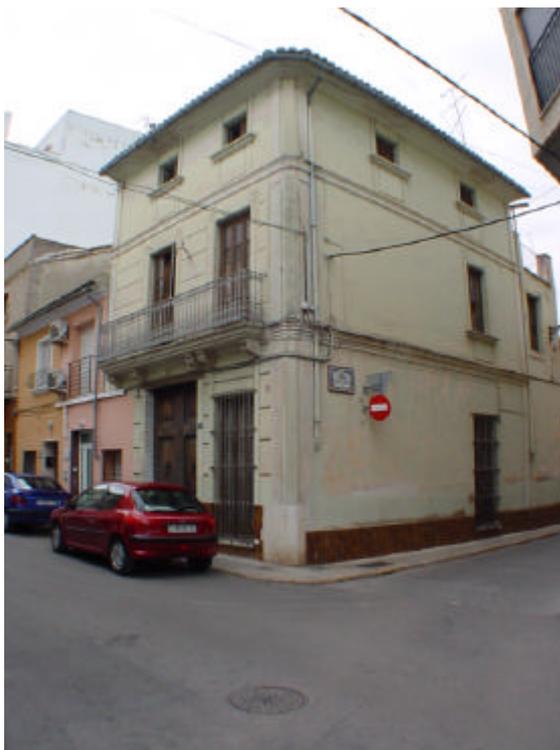
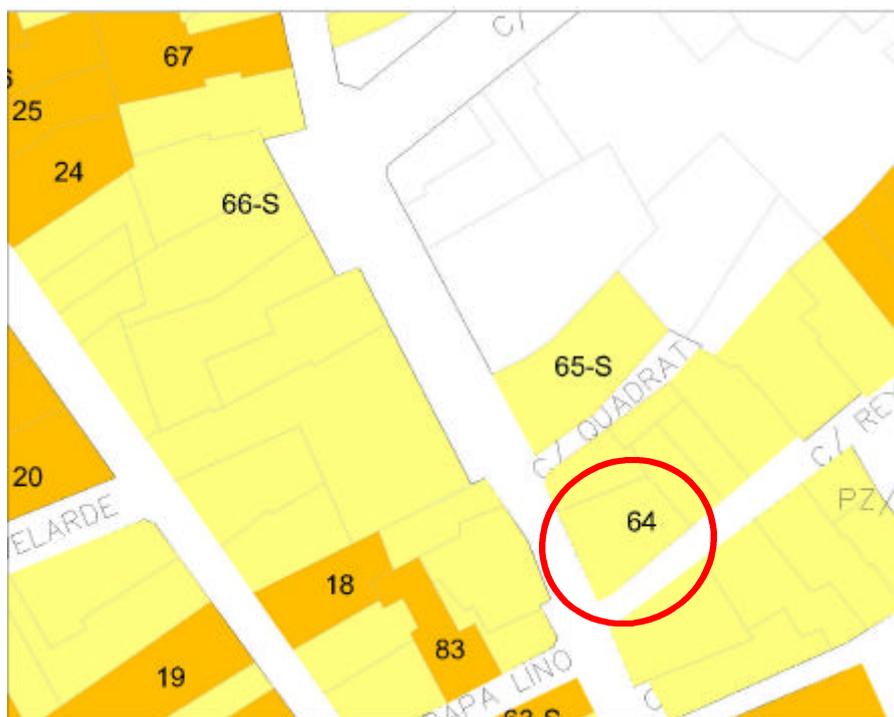
FICHA Nº 64 –EDIFICI DE VIVENDES en C/. Major, 10

(Entre 1900-1920) Vivienda compuesta de P. Baja más cova, P. Piso y Cambra, ubicada sobre parcela trapecial en esquina, con patio y construcciones auxiliares en su parte trasera y terraza elevada en la delantera que provoca el retranqueo del edificio respecto a la línea de fachadas. Estructura portante (doble cruja) a base de muros de carga de fábrica de ladrillo y vigería de madera. Cubierta de teja árabe a tres aguas. La fachada principal se compone con un eje de simetría central y cinco huecos por planta, a base de fábrica de ladrillo prevista para ser enfoscada...

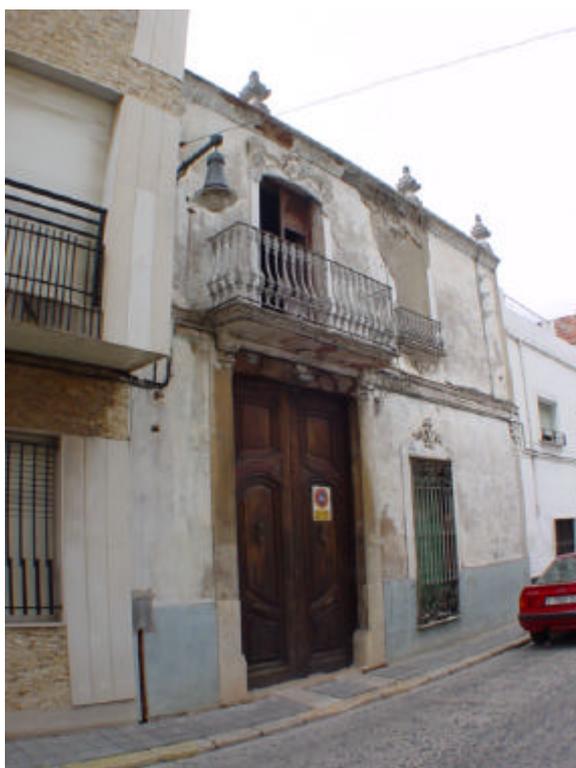
FICHA Nº 67 –EDIFICI DE VIVENDES en c/. MAJOR, 29

(Entre 1910-20) Vivienda de uso agrícola "a una má", ubicada sobre parcela irregular entre medianeras, desarrollada en P. Baja, P. Piso, con patio y construcciones auxiliares en su parte trasera. Estructura portante (doble crujiá) a base de muros de carga y viguería de madera. Cubierta de teja árabe a dos aguas, oculta por remate de obra, decorado con molduración y copas ornamentales. Fachada enfoscada y pintada de color gris perla, impostada en forjado con molduración, y cornisa ornamentada...

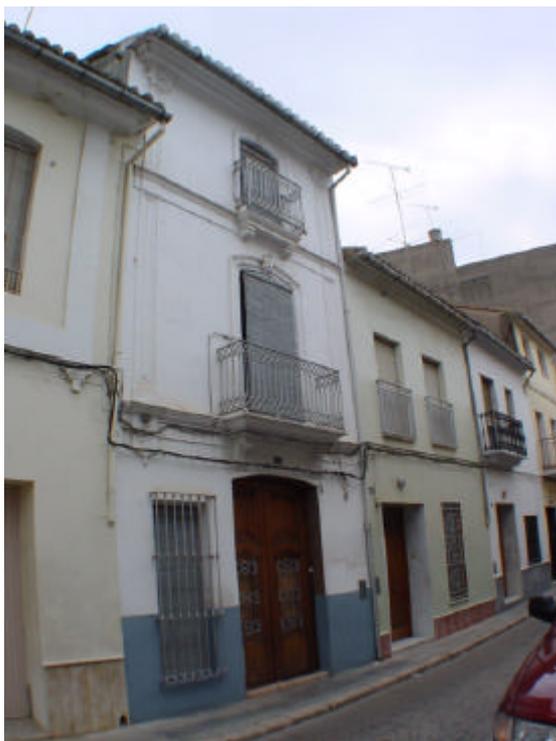
FICHA Nº 68 –EDIFICI DE VIVENDES en c/. MAJOR, 32

(Entre 1890-1900) Vivienda de uso agrícola "a una mà", ubicada sobre parcela trapecial entre medianeras, desarrollada en P. Baja, P. Piso y cambra, con patio y construcciones auxiliares en su parte trasera. Estructura portante (triple crujía) a base de muros de carga y viguería de madera. Cubierta de teja árabe a dos aguas. Fachada con una composición de huecos muy marcada por la jerarquización vertical de los mismos, enfoscada y encalada, impostada en forjados con molduración y con pilastres en relieve junto a medianeras, cornisa ornamentada con molduración...

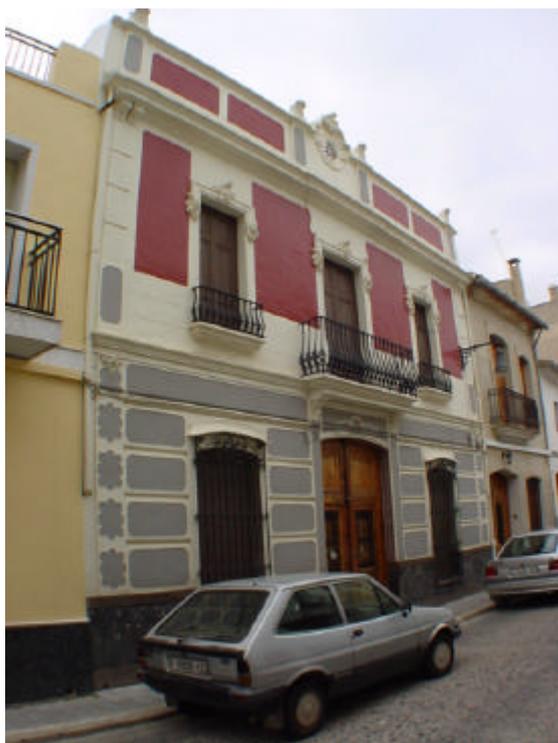
FICHA Nº 69 –EDIFICI DE VIVENDES en c/. MAJOR, 35

(Entre 1900-1920) Vivienda de uso agrícola "a dos mans", ubicada sobre parcela trapecial entre medianeras, desarrollada en P. Baja y P. Piso, con patio y construcciones auxiliares en su parte trasera. Estructura portante (doble crujía) a base de muros de carga y vigería de madera. Cubierta de teja árabe a dos aguas, oculta por remate de obra, decorado con molduración, rosetón calado y palmetas ornamentales. Fachada compuesta de acuerdo con un eje de simetría central, enfoscada entrepaños de 1ª planta y remate de ladrillo simulado color malva...

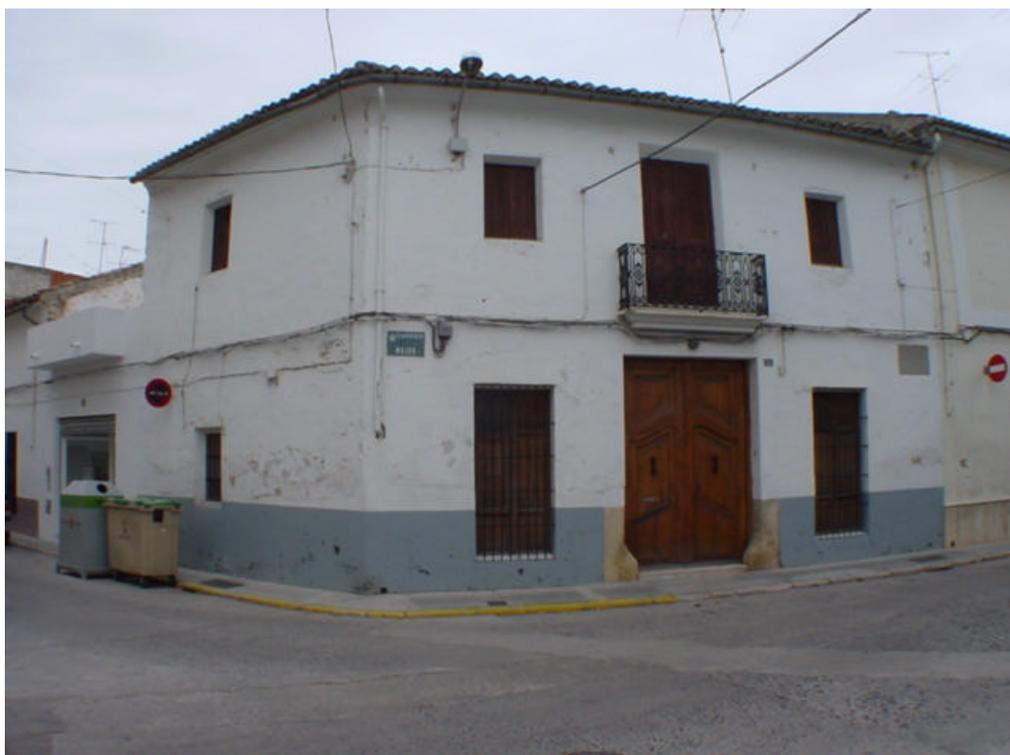
FICHA Nº 70 –EDIFICI DE VIVENDES en c/. MAJOR, 36 cantó c/. REYES CATÓLICOS
(Entre 1880-1900) Vivienda de uso agrícola "a dos mans", ubicada sobre parcela irregular en esquina, desarrollada en P. Baja y P. Piso, con patio y construcciones auxiliares en su parte trasera. Estructura portante (doble crujía) a base de muros de carga y viguería de madera. Cubierta de teja árabe a dos aguas. Fachada compuesta de acuerdo con un eje de simetría central, enfoscada y encalada, cornisa con moldura de 1/2 caña...

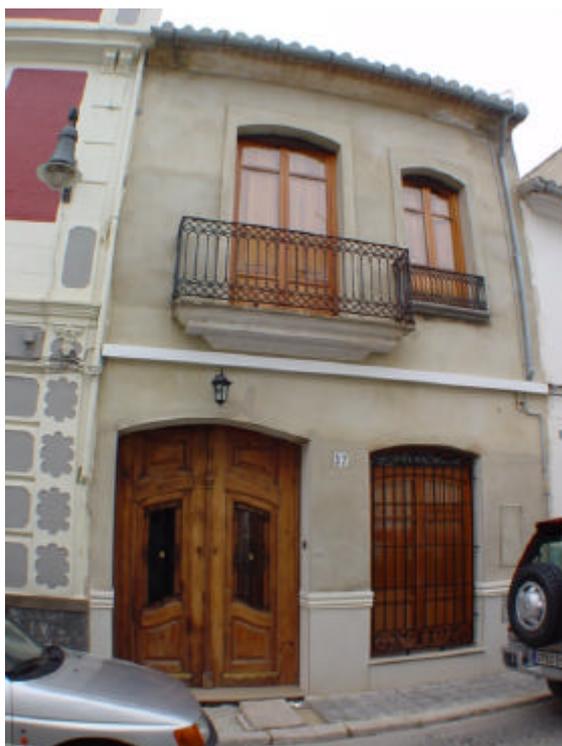
FICHA Nº 71 –EDIFICI DE VIVENDES en c/. MAJOR, 37

(Entre 1880-1900) Vivienda de uso agrícola "a una má", ubicada sobre parcela regular entre medianeras, desarrollada en P. Baja y P. Piso, con patio y construcciones auxiliares en su parte trasera. Estructura portante (triple crujía) a base de muros de carga y viguería de madera. Cubierta de teja árabe a dos aguas. Fachada revocada y encalada hasta el antepecho del balcón, y potente cornisa ornamentada con moldura de 1/2 caña...

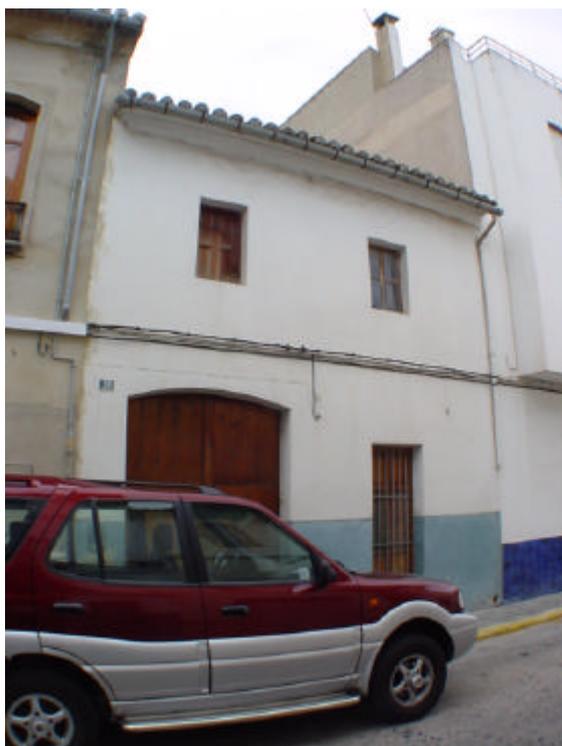
FICHA Nº 72 –EDIFICI DE VIVENDES en c/. MAJOR, 39

(Entre 1850-1900) Vivienda de uso agrícola "a una má", ubicada sobre parcela regular entre medianeras, desarrollada en P. Baja y cambra, con patio y construcciones auxiliares en su parte trasera. Estructura portante (triple crujiá) a base de muros de carga y vigería de madera. Cubierta de teja árabe a dos aguas. Fachada enfoscada y pintada de color blanco, cornisa ornamentada con molduración...

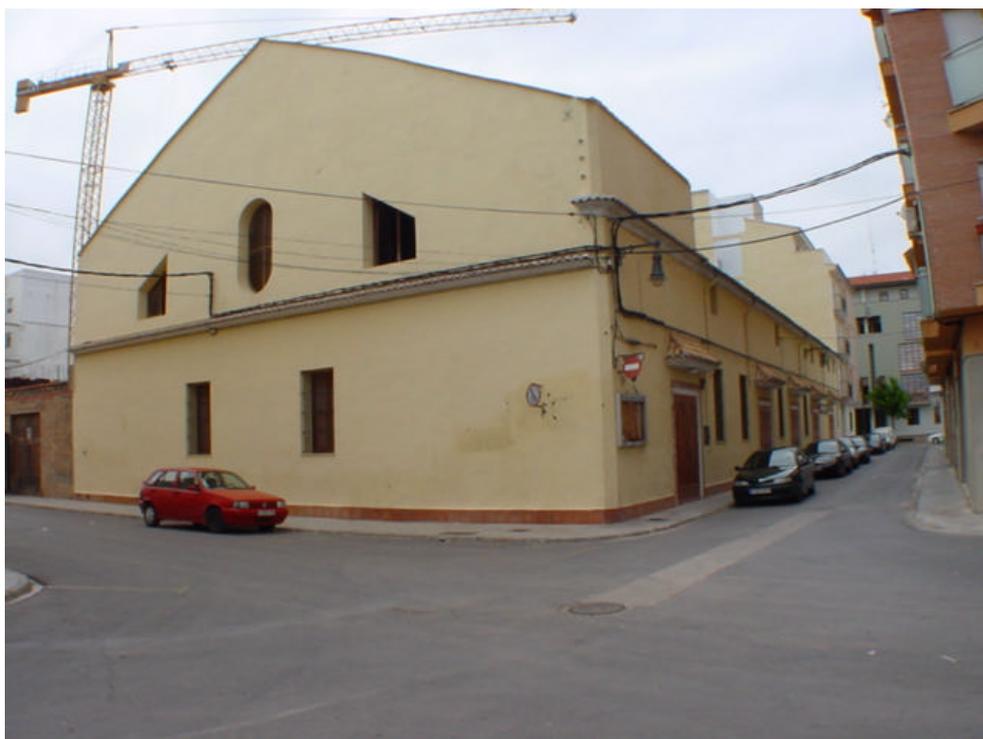
FICHA Nº 73 –SALÓ ARTÍSTIC en C/. MILAGROS, 2 – cantó MONESTIR DEL PUIG, 13 (Entre 1924-25) Edificio ubicado sobre parcela regular en esquina de grandes dimensiones recayentes a tres calles. El cuerpo delantero con acceso desde la Avda Ausias March aunque pertenece a la misma unidad parcelaria, está destinado a oficinas de la Cooperativa. El teatro propiamente dicho tiene acceso por la C/. Milagros Martí y está configurado como una gran nave sobreelevada en la zona del escenario, acusándose un gran testero con cinco huecos en la C/ Monestir del Puig...

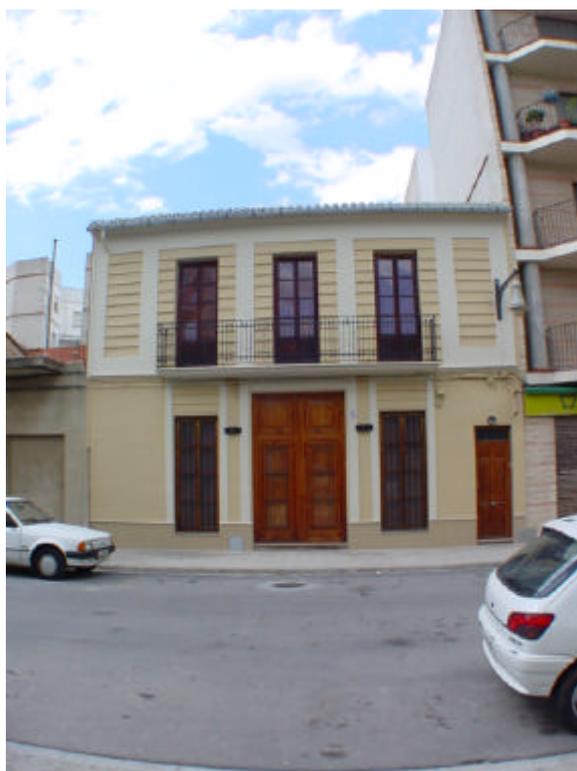
FICHA N° 74 –EDIFICI DE VIVENDES en c/. MONESTIR DEL PUIG, 5

(Entre 1940-50) Vivienda de uso agrícola "a dos mans", ubicada sobre parcela regular entre medianeras, desarrollada en P. Baja y P. Piso, con patio y construcciones auxiliares en su parte trasera. Estructura portante (triple crujiá) a base de muros de carga y viguería de madera. Cubierta de teja árabe a dos aguas. Fachada compuesta de acuerdo con un eje de simetría central, enfoscada y pintada de color blanco...

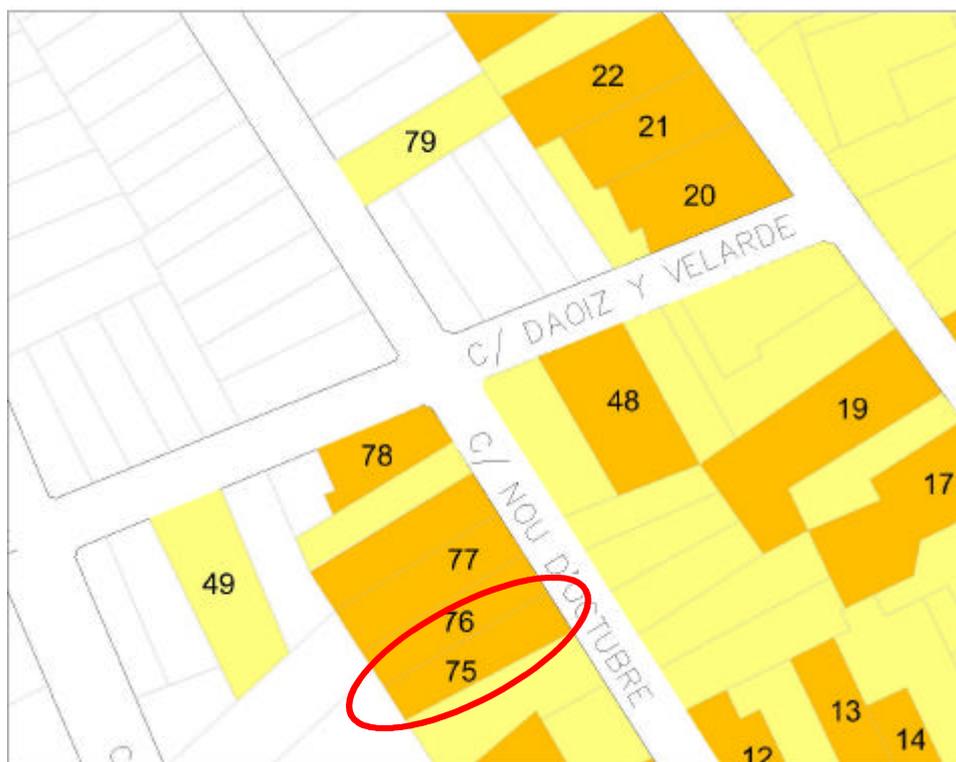
FICHA Nº 75 –EDIFICI DE VIVENDES en C/. 9 D'OCTUBRE, 5

(Entre 1920-30) Vivienda de uso agrícola "a una má", ubicada sobre parcela regular entre medianeras, desarrollada en P. Baja y P. Piso, con patio y construcciones auxiliares en su parte trasera. Estructura portante (triple crujía) a base de muros de carga y viguería de madera. Cubierta de teja árabe a dos aguas. Fachada enfoscada y pintada de color crema rosado...

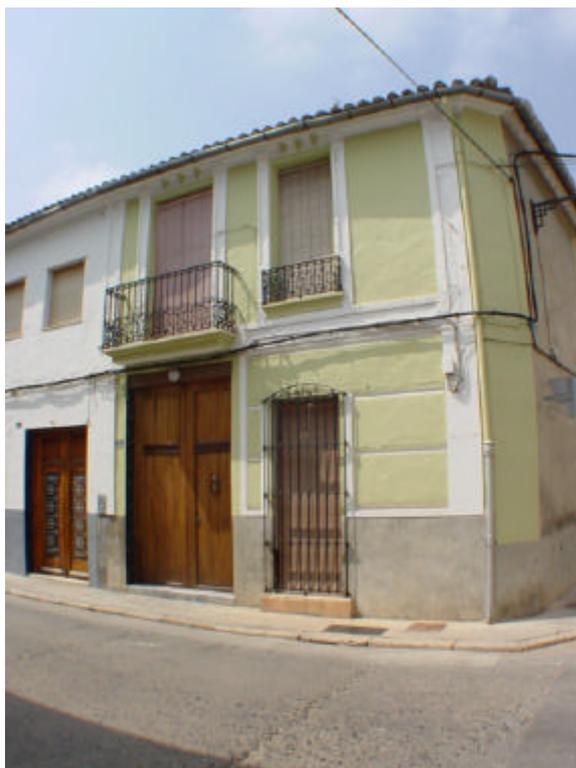
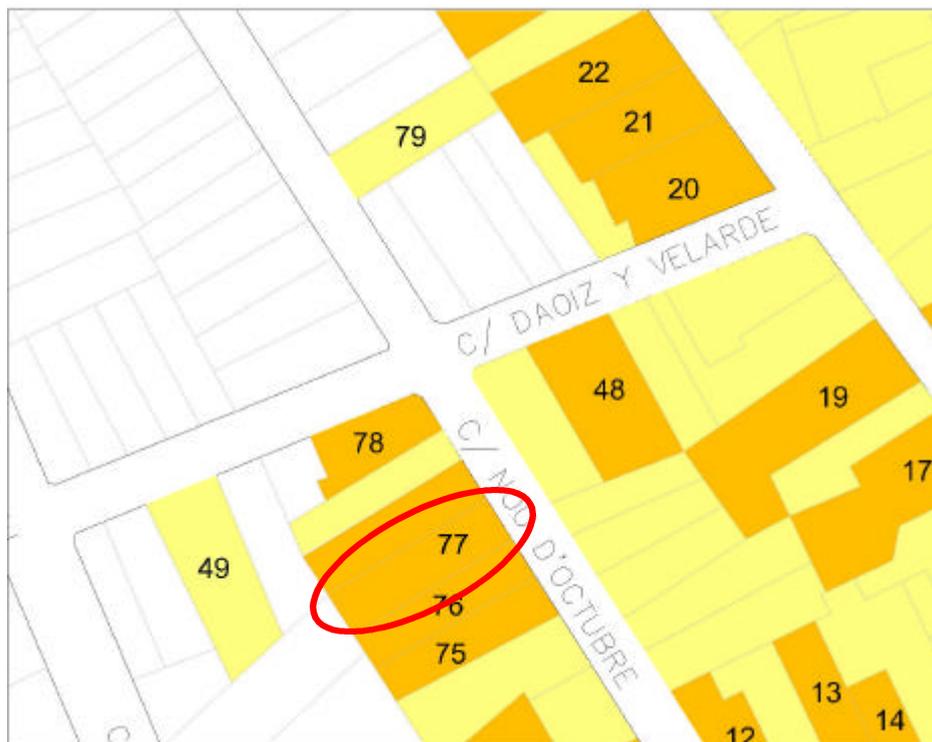
FICHA N° 76 –EDIFICI DE VIVENDES en C/. 9 D'OCTUBRE, 7

(Entre 1920-1930) Vivienda de uso agrícola "a una má", ubicada sobre parcela regular entre medianeras, desarrollada en P. Baja y P. Piso, con patio y construcciones auxiliares en su parte trasera. Estructura portante (triple crujía) a base de muros de carga y vigería de madera. Cubierta de teja árabe a dos aguas. Fachada enfoscada y pintada de color siena, impostada en forjado con faja lisa de color blanco...

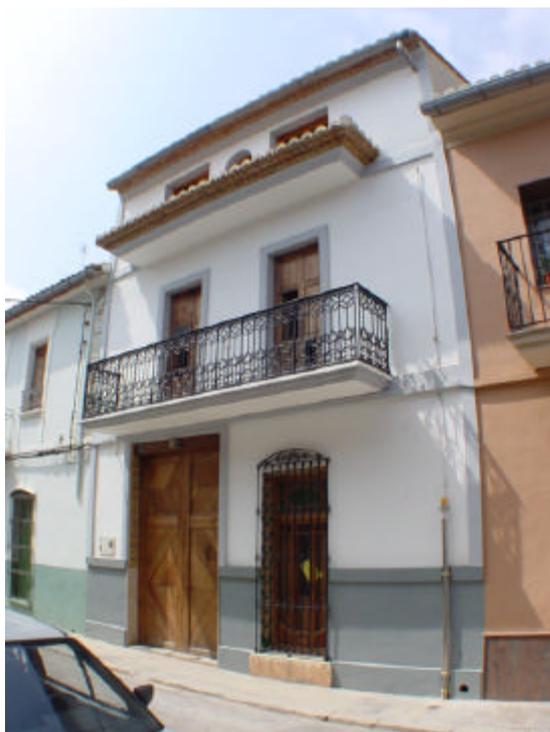
FICHA N° 77 –EDIFICI DE VIVENDES en C/. 9 D'OCTUBRE, 9

(Entre 1920-1930) Vivienda de uso agrícola "a una má", ubicada sobre parcela regular entre medianeras, desarrollada en P. Baja y P. Piso, con patio y construcciones auxiliares en su parte trasera. Estructura portante (doble crujía) a base de muros de carga y vigería de madera. Cubierta de teja árabe a dos aguas. Fachada enfoscada y pintada de color crema, impostada en forjado y medianeras con faja lisa de color blanco, y cornisa con molduras de 1/2 caña...

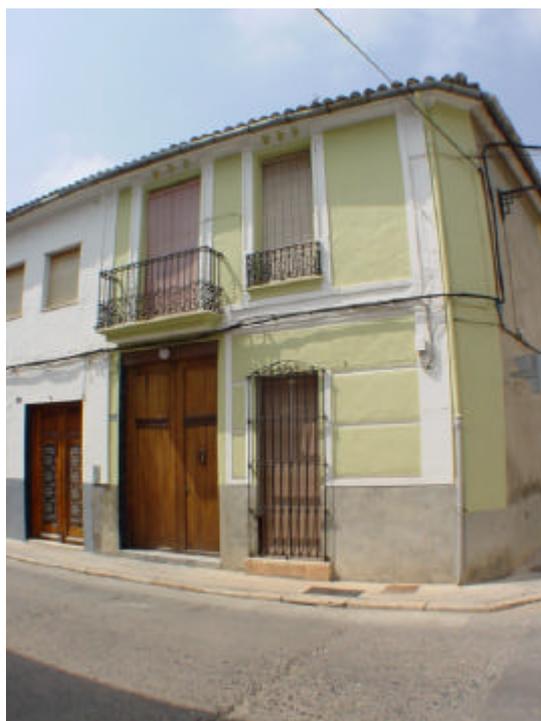
**FICHA Nº 78 –EDIFICI DE VIVENDES en C/. 9 D'OCTUBRE, 15 cantó C/. DAOIZ Y
VELARDE**

(Entre 1920-1930) Vivienda de uso agrícola "a una má", ubicada sobre parcela trapezoidal en esquina, desarrollada en P. Baja y P. Piso, con patio y construcciones auxiliares en su parte trasera. Estructura portante (triple crujía) a base de muros de carga y viguería de madera. Cubierta de teja árabe a dos aguas. Fachada enfoscada y encalada, impostada en forjado, medianera y esquina con molduración académica y listada en P. Baja...

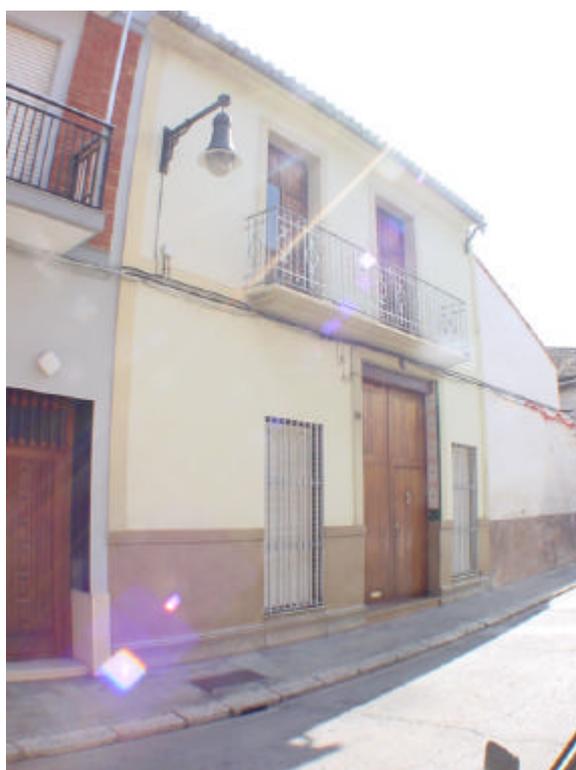
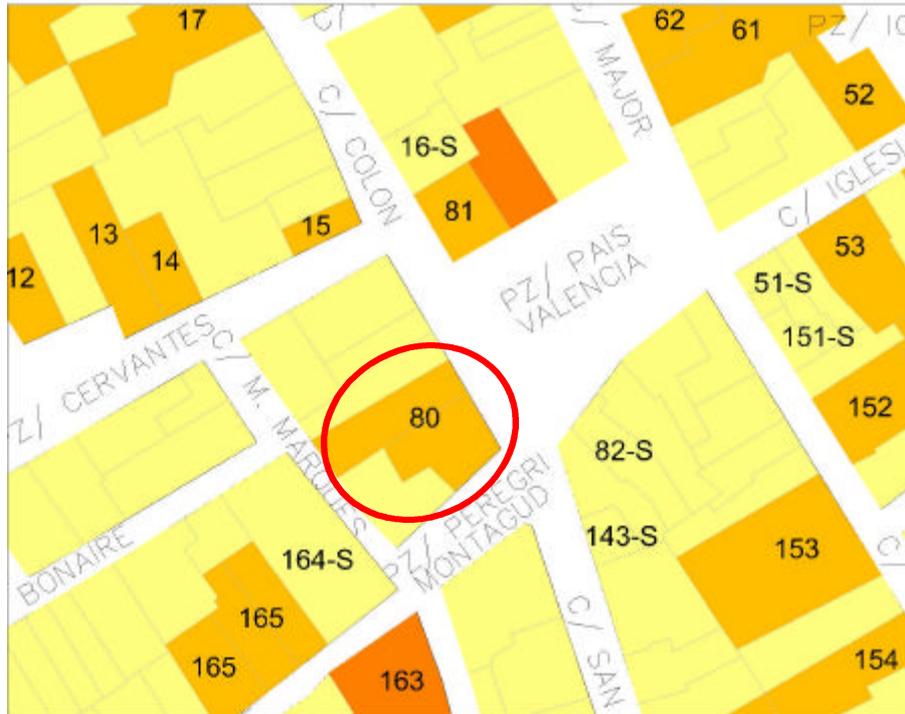
FICHA N° 79 –EDIFICI DE VIVENDES en C/. 9 D’Octubre, 20

(Entre 1920-30) Vivienda de uso agrícola "a una má", ubicada sobre parcela regular entre medianeras, desarrollada en P. Baja y P. Piso, con patio y construcciones auxiliares en su parte trasera (la P. Baja, remite a la casa "a dos mans") Estructura portante (triple crujía) a base de muros de carga y vigería de madera. Cubierta de teja árabe a dos aguas. Fachada enfoscada y pintada de color vainilla...

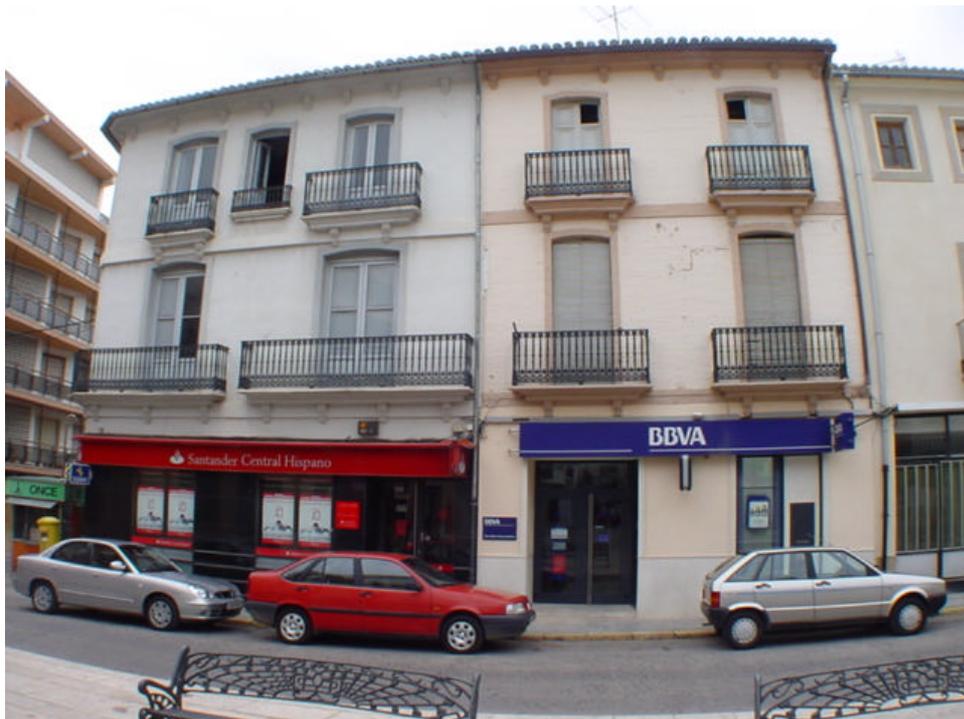
FICHA Nº 80 –EDIFICI DE VIVENDES en plaça PAIS VALENCIA 1 i 2 cantó plaça PELEGRIN MONTAGUD

(Entre 1890-1900) Edificio integrado por dos unidades parcelarias de planta irregular, ubicado en esquina, desarrollada en P. Baja, Piso y Cambra con fachada posterior (el nº 2) a la C/. Mosén Marqués. Estructura portante a base de muros de carga y viguería de madera. Cubierta de teja árabe a tres aguas. Fachada compuesta con ritmo irregular de huecos de dimensiones variables. Fachadas enfoscadas y pintadas en colores cremas (Nº 1) y blanco (Nº 2)...

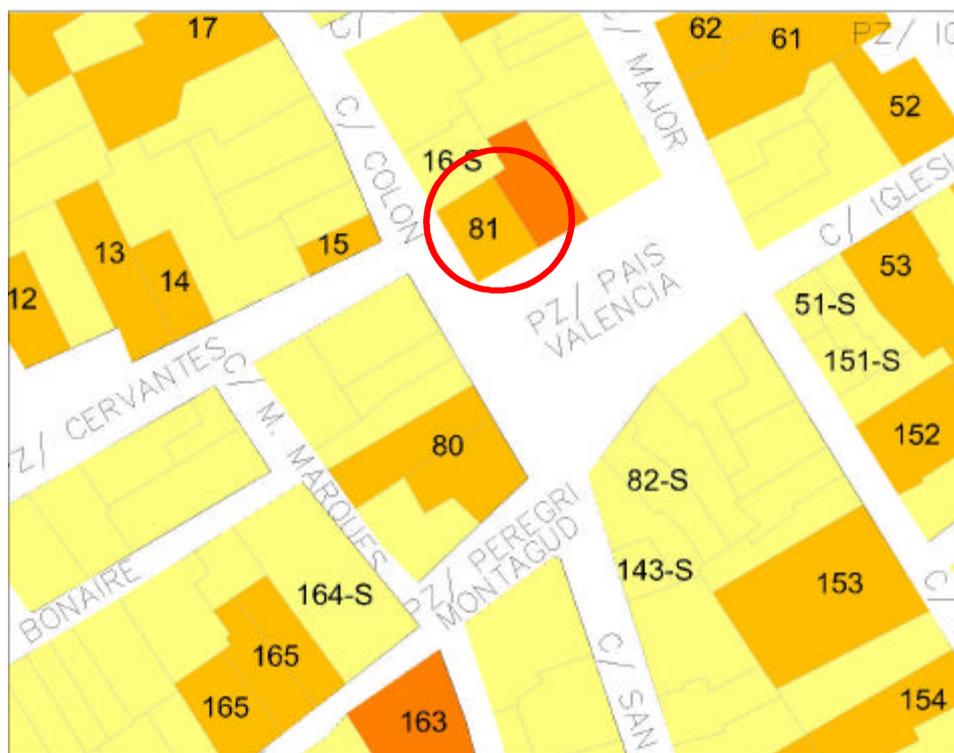
FICHA Nº 81 –EDIFICI DE VIVENDES en plaça PAIS VALENCIA, 6 cantó C/. Colón

(Entre 1890-1900) Casa obrador, ubicada sobre parcela regular de pequeñas dimensiones, en esquina, desarrollada en P. Baja, P. Piso y Cambra. Estructura portante (doble crujía) a base de muros de carga y viguería de madera. Cubierta de teja árabe a dos aguas. Fachada compuesta de acuerdo con un eje de simetría central, enfoscada y pintada de color blanco, y cornisa ornamentada con molduración; zócalo resaltado y pintado al esmalte de color gris perla. Huecos recercados con faja lisa en fachada principal...

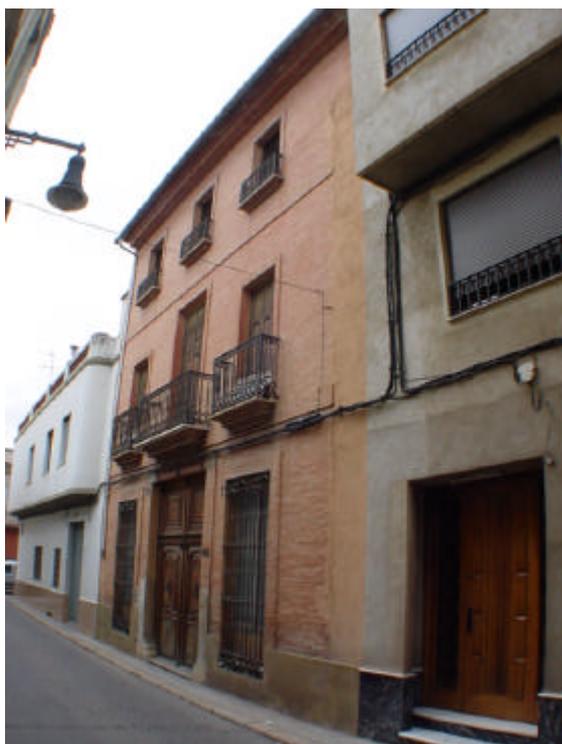
FICHA Nº 83 –EDIFICI DE VIVENDES en c/. PAPA LINO,3

(Entre 1910-1920) Vivienda de uso agrícola "a dos mans", ubicada sobre parcela irregular entre medianeras, desarrollada en P. Baja y P. Piso de doble altura con la zona superior tratada como cambra, con patio y construcciones auxiliares en su pate trasera. Estructura portante (doble crujía) a base de muros de carga y viguería de madera. Cubierta de teja árabe a dos aguas. Fachada compuesta de acuerdo con un eje de simetría central de fábrica de ladrillo visto...

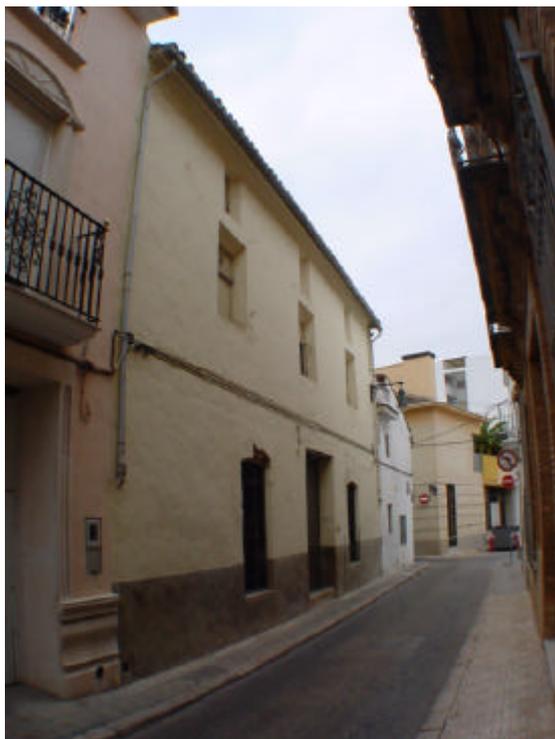
FICHA Nº 84 –EDIFICI DE VIVENDES en c/. PATRICIO BORONAT, 2

Vivienda de uso agrícola "a dos mans", ubicada sobre parcela irregular entre medianeras, desarrollada en P. Baja y cambra de doble altura, con patio y construcciones auxiliares en su parte trasera. Estructura portante (doble crujía) a base de muros de carga y viguería de madera. Cubierta de teja árabe a dos aguas. Fachada compuesta de acuerdo con un eje de simetría excéntrico, enfoscada y pintada de color marfil y alero formado por superposición de hiladas de ladrillo saledizas en paralelo con moldura inferior de media caña...

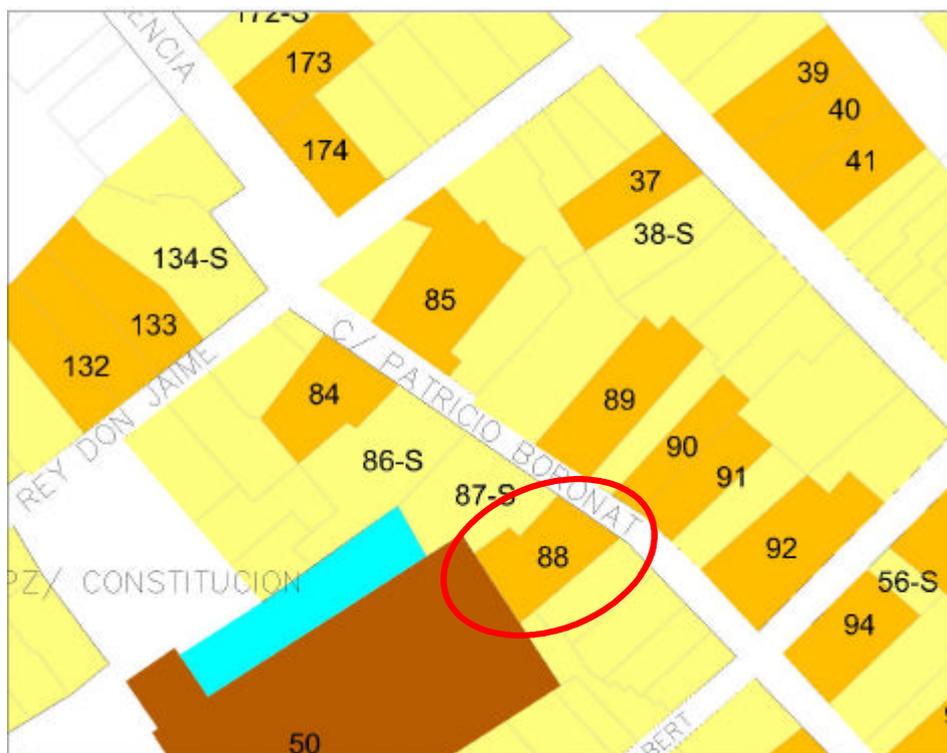
FICHA Nº 88 –EDIFICI DE VIVENDES en c/. PATRICIO BORONAT, 8

(Hacia 1900-Renovación 1920-Reconstruïda hacia 1940) Vivienda de uso agrícola "a dos mans", ubicada sobre parcela trapezoidal entre medianeras, desarrollada en P. Baja y P. Piso, con patio y construcciones auxiliares en su parte trasera. Estructura portante (doble cruja) a base de muros de carga y vigería de madera. Cubierta de teja árabe a dos aguas. Fachada compuesta de acuerdo con un eje de simetría excéntrico, enfoscada y pintada de color ocre, impostada en forjados y medianeras con faja lisa gris olivo...

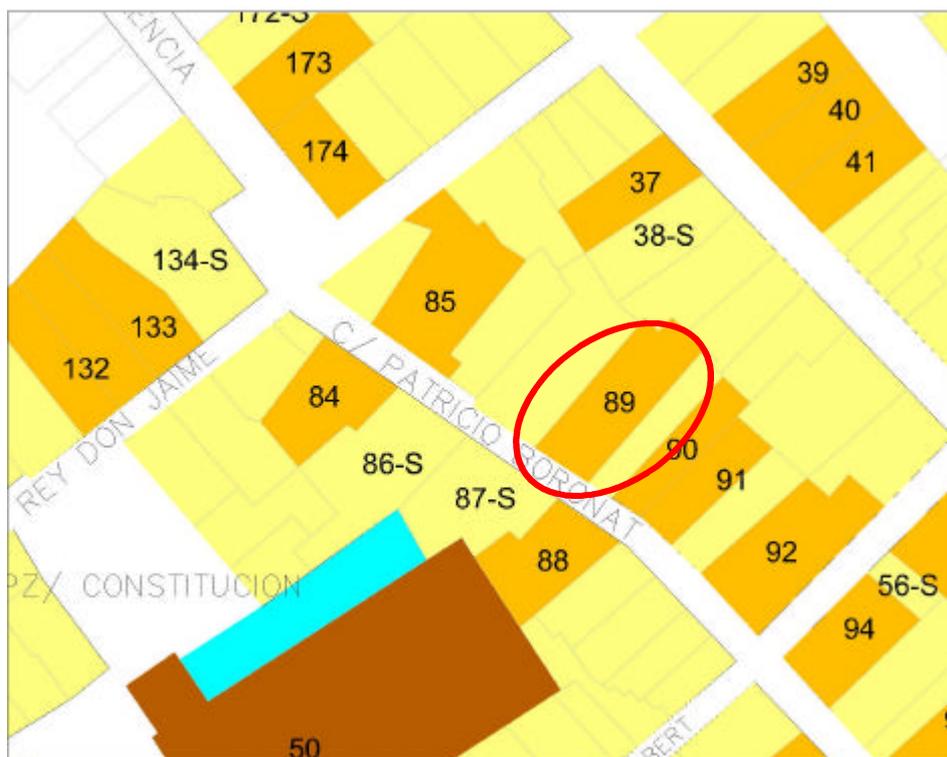
FICHA Nº 89 –EDIFICI DE VIVENDES en c/. PATRICIO BORONAT, 9

(Entre 1880-1900) Vivienda de uso agrícola "a dos mans" con cambra, ubicada sobre parcela regular entre medianeras, desarrollada en P. Baja y P. Piso y cambra, con patio y construcciones auxiliares en su parte trasera. Estructura portante (triple crujiá) a base de muros de carga y vigería de madera. Cubierta de teja árabe a dos aguas. Fachada compuesta de acuerdo con un eje de simetría central, enfoscada y pintada de color blanco, impostada en forjado P. Piso y medianeras con faja lisa alicatada con motivos florales geométrizados...
