PLAN GENERAL DE ORDENACIÓN URBANA DE L'ALCÚDIA – REVISIÓN 2002
DOCUMENTOS DE EFICACIA NORMATIVA

CATALOGO DE BIENES Y ESPACIOS PROTEGIDOS NORMAS Y FICHAS

REFUNDIDO APROBACIÓN DEFINITIVA
JULIO 2002

CATALOGO DE BIENES Y ESPACIOS PROTEGIDOS

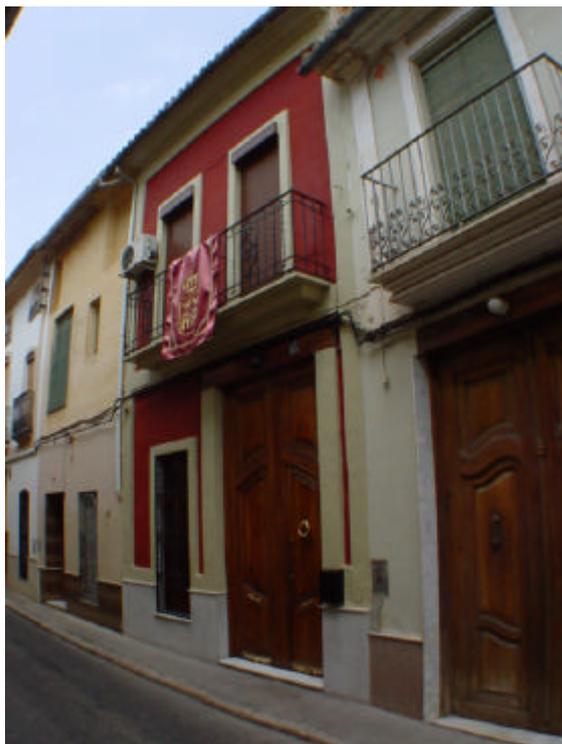
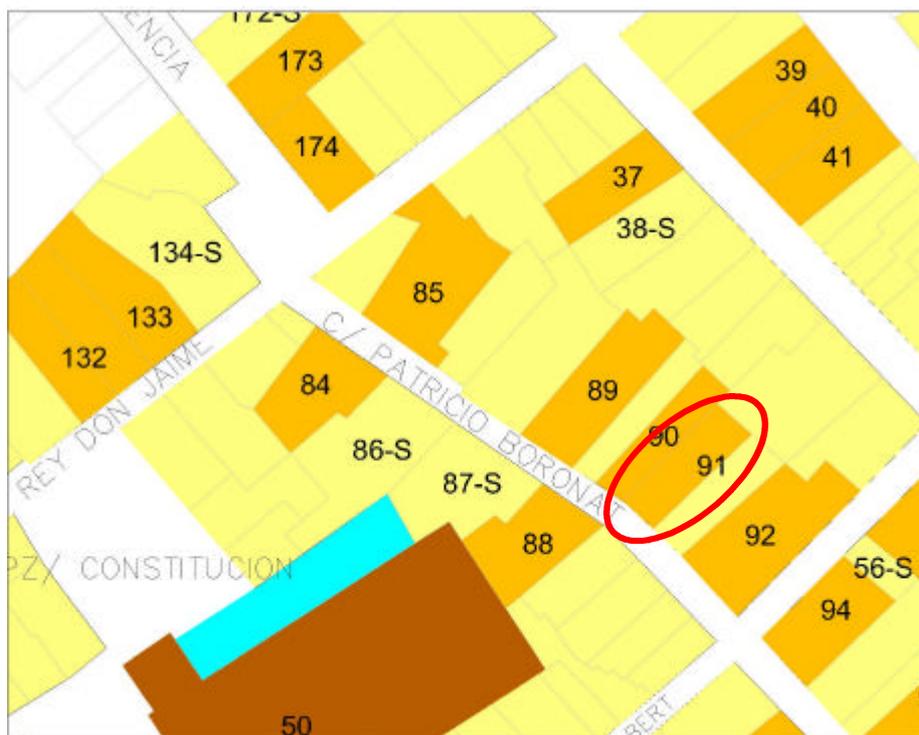
FICHA Nº 90 –EDIFICI DE VIVENDES en c/. PATRICIO BORONAT, 13

(Entre 1920-1930) Vivienda de uso agrícola "a una mà", ubicada sobre parcela regular entre medianeras, desarrollada en P. Baja y P. Piso, con patio y construcciones auxiliares en su parte trasera. Estructura portante (triple crujiá) a base de muros de carga y viguería de madera. Cubierta de teja árabe a dos aguas. Fachada enfoscada y pintada de color vainilla, impostada en forjados con faja lisa, y cornisa ornamentada con abundante molduración; zócalo resaltado y estucado de color gris vetead. Huecos recercados con faja lisa, de color blanco...

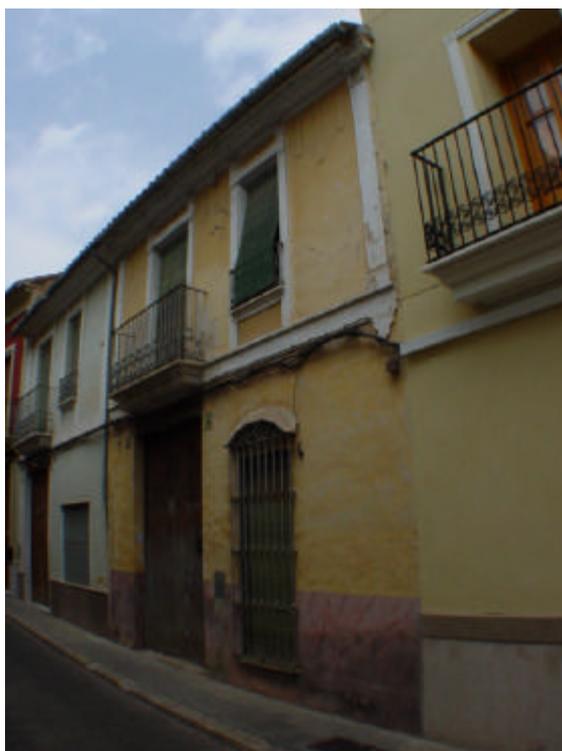
FICHA Nº 91 –EDIFICI DE VIVENDES en c/. PATRICIO BORONAT, 15 i 17

(Entre 1900-1920) Conjunto de dos viviendas de uso agrícola "a una mà", ubicada sobre parcela regular entre medianeras, desarrollada en P. Baja y P. Piso, con patio y construcciones auxiliares en sus partes traseras. Estructura portante (triple cruja) a base de muros de carga y viguería de madera. Cubierta de teja árabe a dos aguas. Fachada enfoscada y pintada de color gris olivo la nº 15 y rema la nº 17, impostadas en forjado y medianeras de P. Piso...

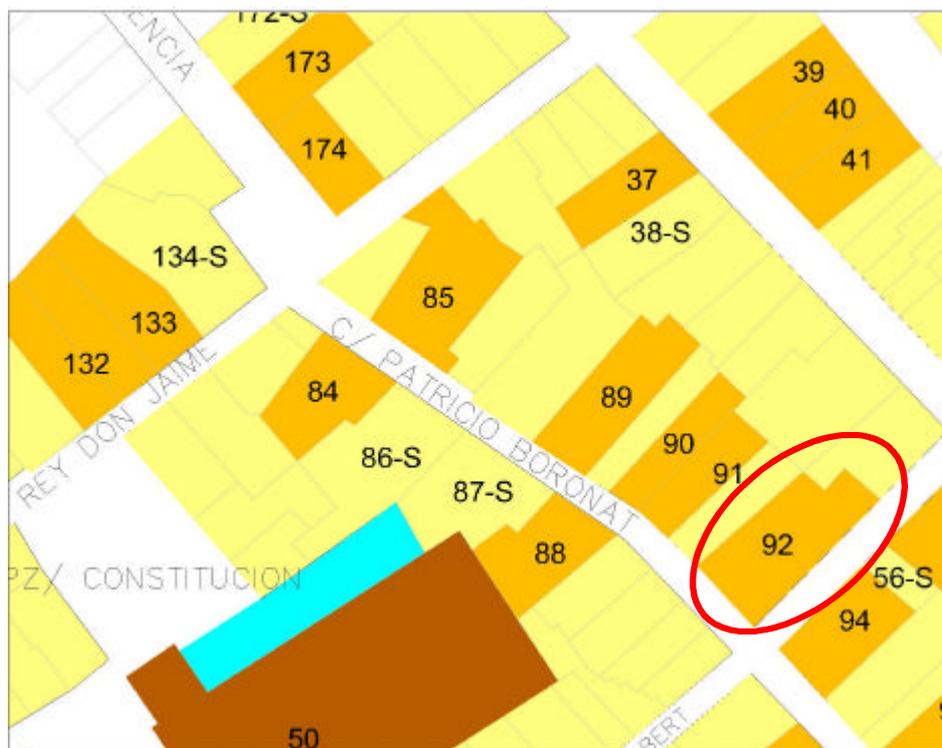
**FICHA Nº 92 –EDIFICI DE VIVENDES en c/. PATRICIO BORONAT, 19 cantó
GENERAL ALBERT**

(Entre 1880-1900) Vivienda de uso agrícola "a dos mans", ubicada sobre parcela irregular en esquina, desarrollada en P. Baja P. Piso y cambra, con patio y construcciones auxiliares en su parte trasera. Estructura portante (triple crujía) a base de muros de carga y viguería de madera. Cubierta de teja árabe a dos aguas. Fachada compuesta con cuatro huecos por planta alternando balcones y ventanas, enfoscada y pintada de color gris, y cornisa ornamentada con moldura de 1/2 caña e hiladas de ladrillo saledizas en espiga...

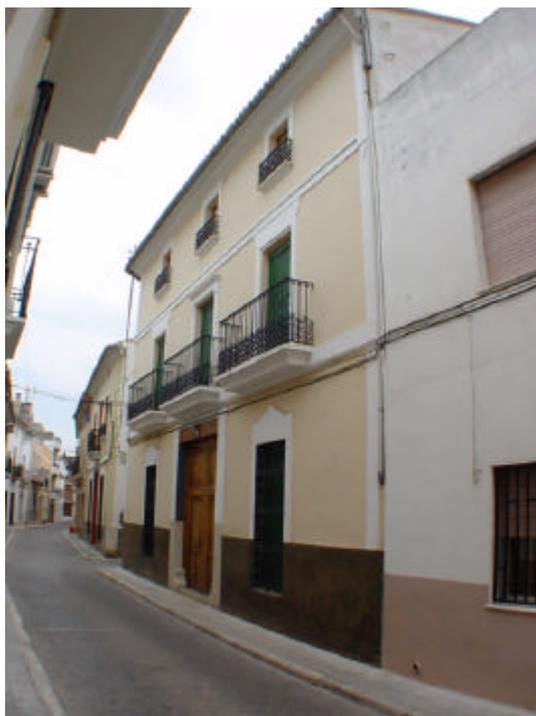
FICHA Nº 93 –EDIFICI DE VIVENDES en c/. PATRICIO BORONAT, 20 cantó c/. SAN ANDRES, 2

(Entre 1900-1920-Reformada en 1940) Vivienda de uso agrícola "a dos mans", ubicada sobre parcela irregular en esquina, desarrollada en P. Baja y P. Piso y cambra, con patio y construcciones auxiliares en su parte trasera. Estructura portante (doble crujía) a base de muros de carga y viguería de madera. Cubierta de teja árabe a dos aguas. Fachada compuesta de acuerdo con un eje de simetría central, enfoscada y pintada de color vainilla...

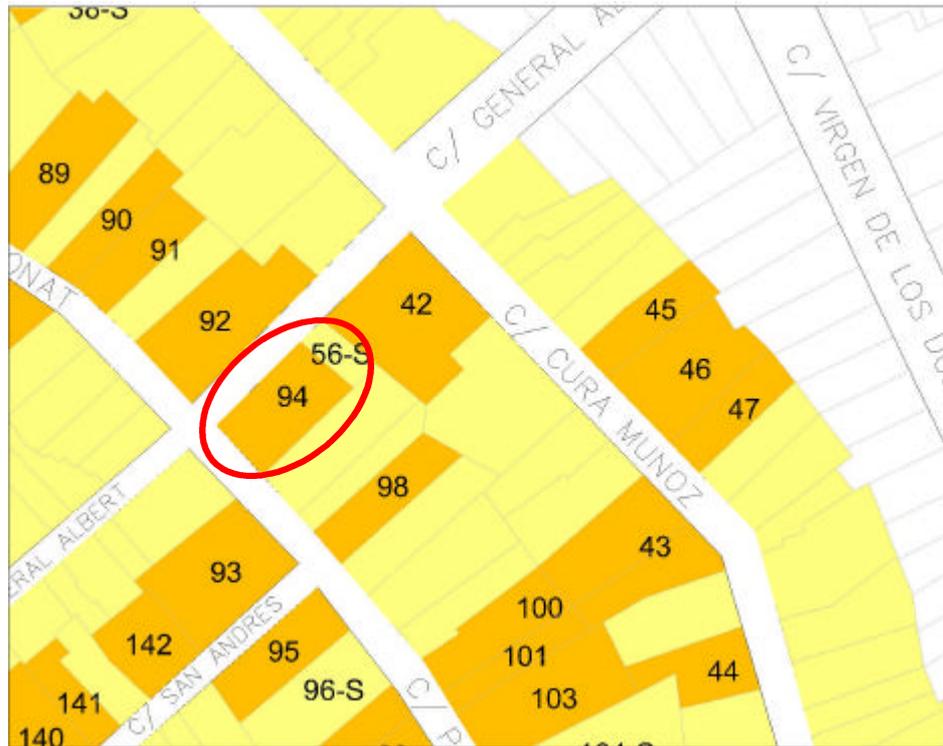
FICHA Nº 94 –EDIFICI DE VIVENDES en c/. PATRICIO BORONAT, 21 cantó c/. GENERAL ALBERT

(Hacia 1900-Renovada entre 1930-40) Vivienda de uso agrícola "a dos mans", ubicada sobre parcela regular en esquina, desarrollada en P. Baja y P. Piso, con patio y construcciones auxiliares en su parte trasera. Estructura portante (triple cruja) a base de muros de carga y vigería de madera. Cubierta de teja árabe a dos aguas. Fachada compuesta de acuerdo con un eje de simetría central, enfoscada y pintada de color vainilla, impostada en forjados con molduración color blanco azulado...

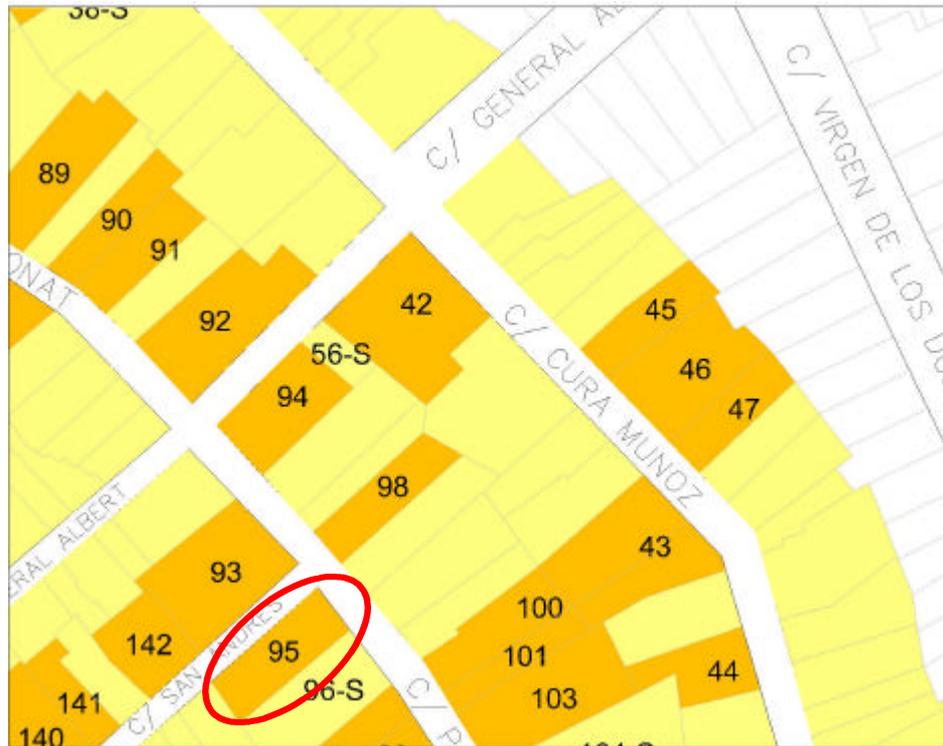
FICHA Nº 95 –EDIFICI DE VIVENDES en c/. PATRICIO BORONAT, 22 cantó c/. SAN ANDRÉS, 2

(Entre 1900-1910) Vivienda de uso agrícola "a dos mans", ubicada sobre parcela regular en esquina, desarrollada en P. Baja y P. Piso, con patio y construcciones auxiliares en su parte trasera. Estructura portante (triple crujía) a base de muros de carga y vigería de madera. Cubierta de teja árabe a dos aguas. Fachada compuesta de acuerdo con un eje de simetría central, enfoscada y pintada de color crema, impostada en forjado con faja lisa de color blanco, y cornisa ornamentada con molduración...

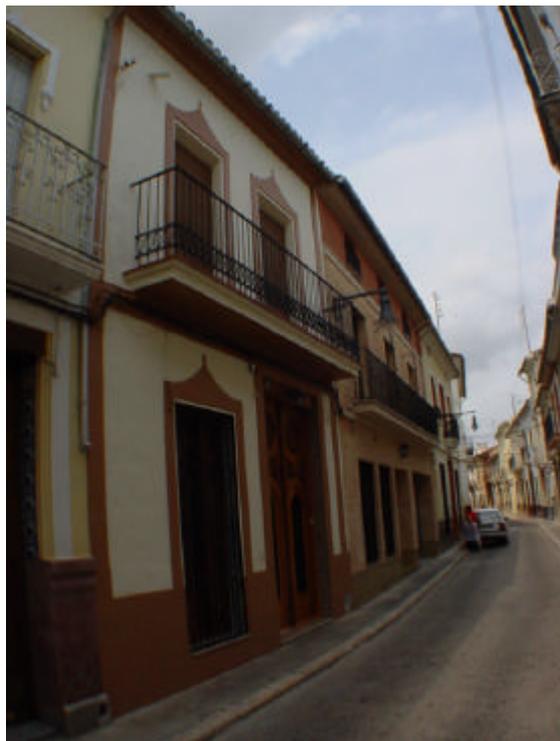
FICHA Nº 97 –EDIFICI DE VIVENDES en c/. PATRICIO BORONAT, 26

(Hacia 1900-Reformas 1930) Vivienda de uso agrícola "a una mà", ubicada sobre parcela regular entre medianeras, desarrollada en P. Baja y P. Piso, con patio y construcciones auxiliares en su parte trasera. Estructura portante (triple crujiá) a base de muros de carga y vigería de madera. Cubierta de teja árabe a dos aguas. Fachada enfoscada y pintada de color blanco, impostada en forjado y medianeras...

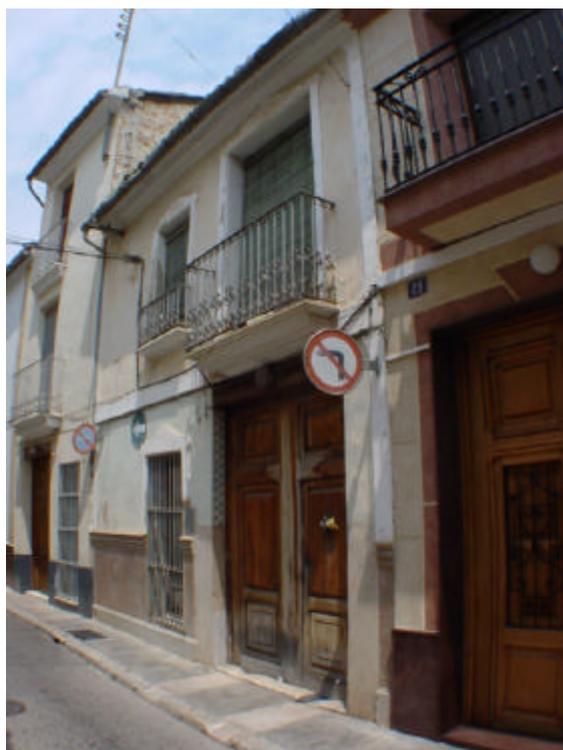
FICHA N° 98 –EDIFICI DE VIVENDES en c/. PATRICIO BORONAT, 27

(Entre 1910-1920) Vivienda de uso agrícola "a una mà", ubicada sobre parcela trapezoidal entre medianeras, desarrollada en P. Baja y P. Piso, con patio y construcciones auxiliares en su parte trasera. Estructura portante (doble cruja) a base de muros de carga y viguería de madera. Cubierta de teja árabe a dos aguas. Fachada enfoscada y pintada de color verde pastel, impostada en forjado y medianeras con faja lisa de color blanco...

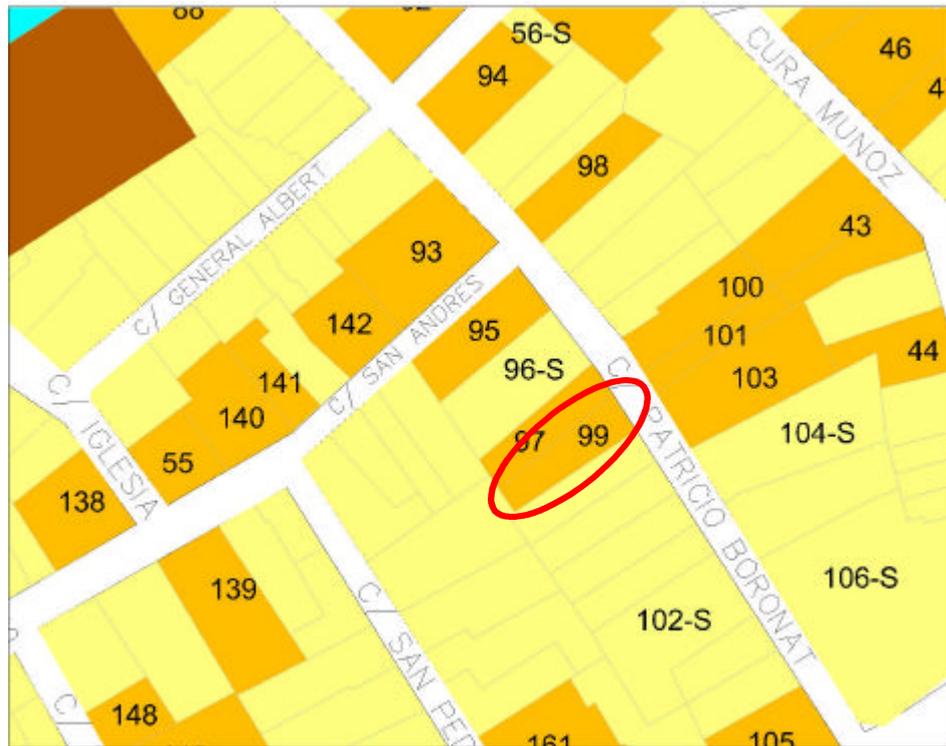
FICHA Nº 99 –EDIFICI DE VIVENDES en c/. PATRICIO BORONAT, 28

(Hacia 1900-Reforma 1930) Vivienda de uso agrícola "a una mà", ubicada sobre parcela regular entre medianeras, desarrollada en P. Baja y P. Piso, con patio y construcciones auxiliares en su parte trasera. Estructura portante (triple crujía) a base de muros de carga y viguería de madera. Cubierta de teja árabe a dos aguas. Fachada enfoscada y pintada de color crema, impostada en forjado y medianeras con faja lisa decorada con angelado bajo balcón...

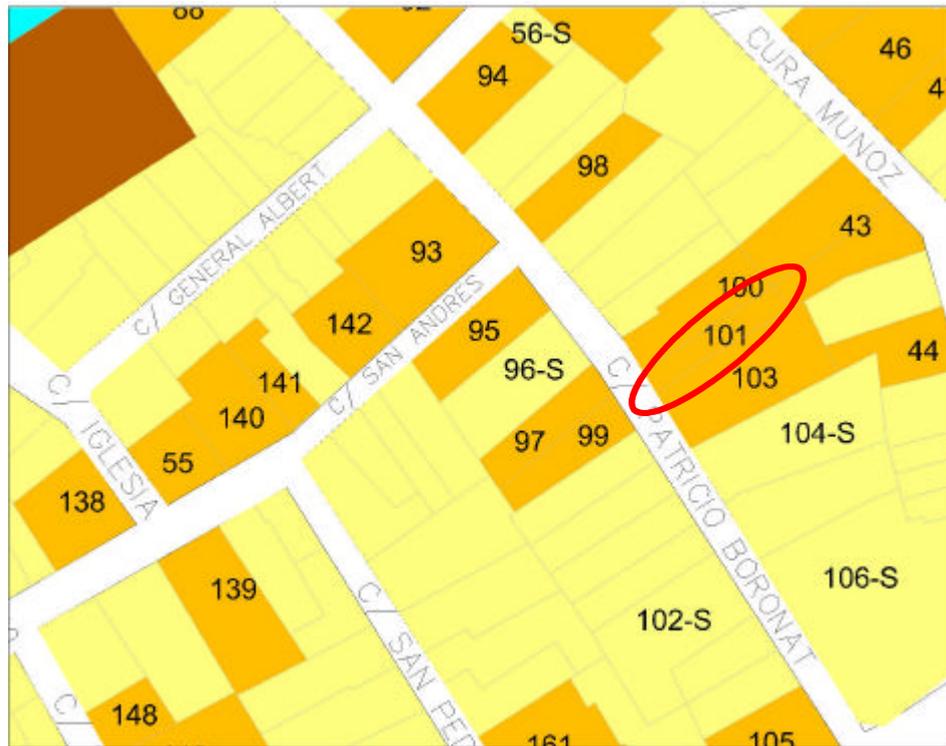
FICHA Nº 101 –EDIFICI DE VIVENDES en c/. PATRICIO BORONAT, 37

(Entre 1890-1900) Vivienda de uso agrícola "a una mà", ubicada sobre parcela regular entre medianeras, desarrollada en P. Baja y P. Piso y Cambra, con patio y construcciones auxiliares en su parte trasera. Estructura portante (triple crujía) a base de muros de carga y viguería de madera. Cubierta de teja árabe (sustituída) a dos aguas. Fachada compuesta de acuerdo con un eje de simetría excéntrico, revocada, encalada, y alero formado por superposición de hiladas de ladrillo saledizas en paralelo...

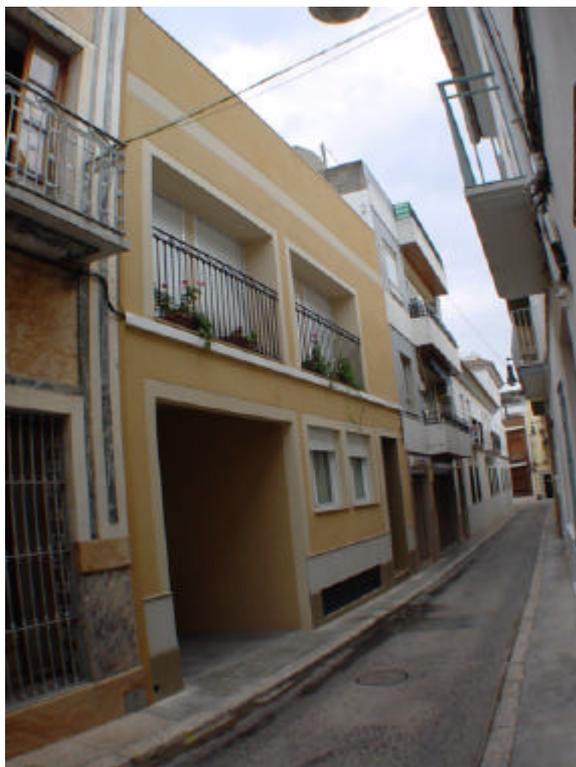
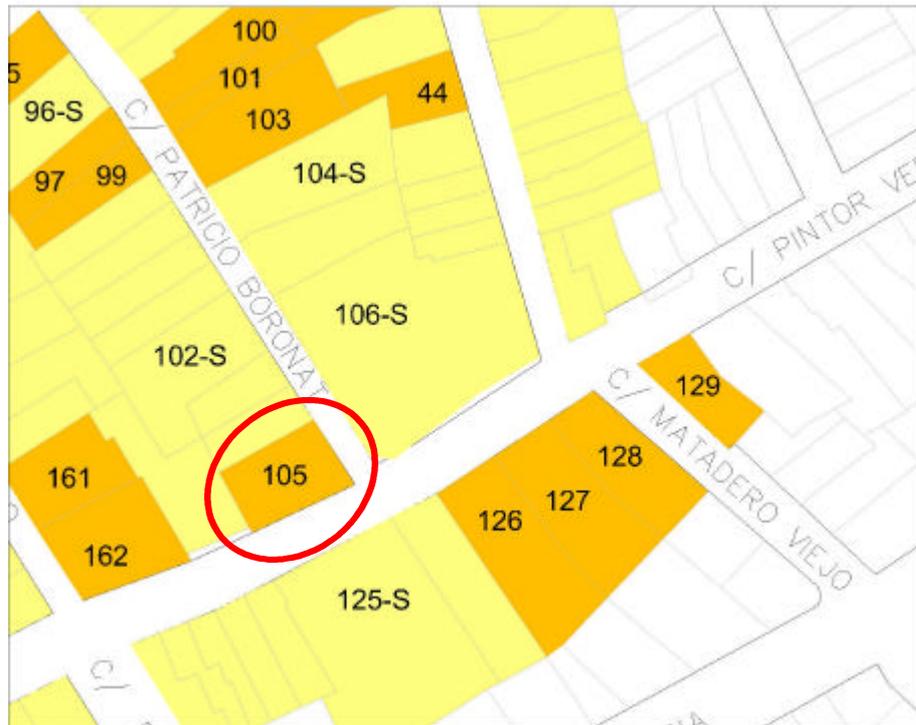
FICHA Nº 103 –EDIFICI DE VIVENDES en c/. PATRICIO BORONAT, 39

(Hacia 1900-Reformas en 1950)

Vivienda "a dos mans", ubicada sobre parcela regular entre medianeras, desarrollada en P. Baja y P. Piso, con patio y construcciones auxiliares en su parte trasera. Estructura portante (triple crujía) a base de muros de carga y viguería de madera. Cubierta de teja árabe a dos aguas oculta por remate de obra, decorado con elementos ornamentales salientes en forma de disco. Fachada compuesta de acuerdo con un eje de simetría excéntrico enteramente estucada con simulación de mármoles y jaspes de colores, blanco, negro, crema y onix....

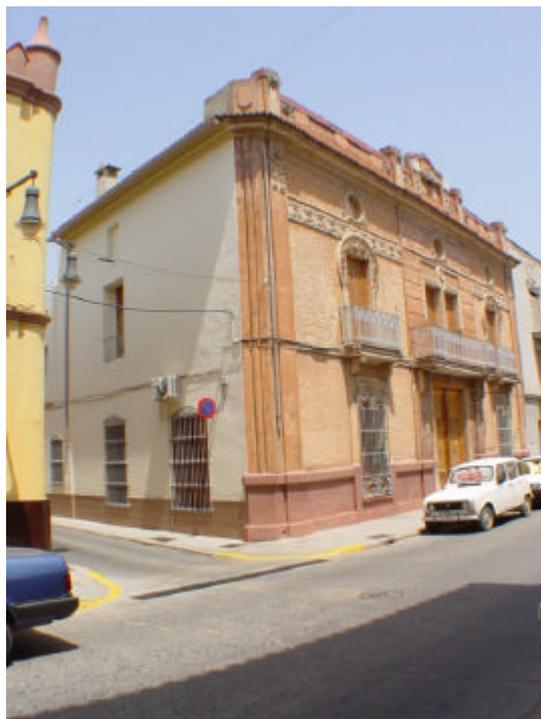
FICHA N° 107 –EDIFICI DE VIVENDES en C/. P. Sorolla, 18

(Hacia 1920) Vivienda de uso agrícola "a una mà", ubicada sobre parcela regular entre medianeras, desarrollada en P. Baja y P. Piso, con patio y construcciones auxiliares en su parte trasera. Estructura portante (triple crujía) a base de muros de carga y vigería de madera. Cubierta de teja árabe a dos aguas. Fachada enfoscada y pintada a la tirolesa de color vainilla, impostada en forjados y dizas en paralelo; zócalo resaltado y pintado al esmalte de color gris naval...

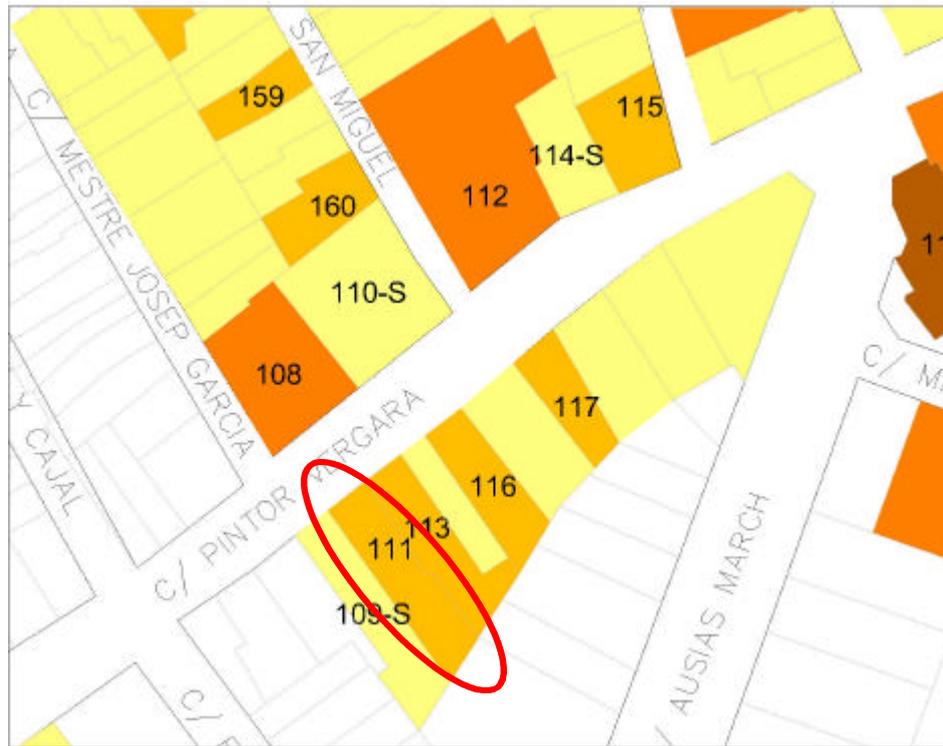
FICHA N° 111 –EDIFICI DE VIVENDES en c/. PINTOR VERGARA,10

(Entre 1890-1910) Vivienda de uso agrícola "a una mà", ubicada sobre parcela trapecial entre medianeras, desarrollada en P. Baja, P. Piso y cambrá, con patio y construcciones auxiliares en su parte trasera. Estructura portante (doble crujía) a base de muros de carga y viguería de madera. Cubierta de teja árabe a dos aguas. Fachada enfoscada y pintada de color siena, impostada en forjados y medianeras de plantas superiores, faja lisa blanca, y cornisa ornamentada con molduración; zócalo pintado al esmalte de color mostaza. Huecos recercados con faja lisa blanca...

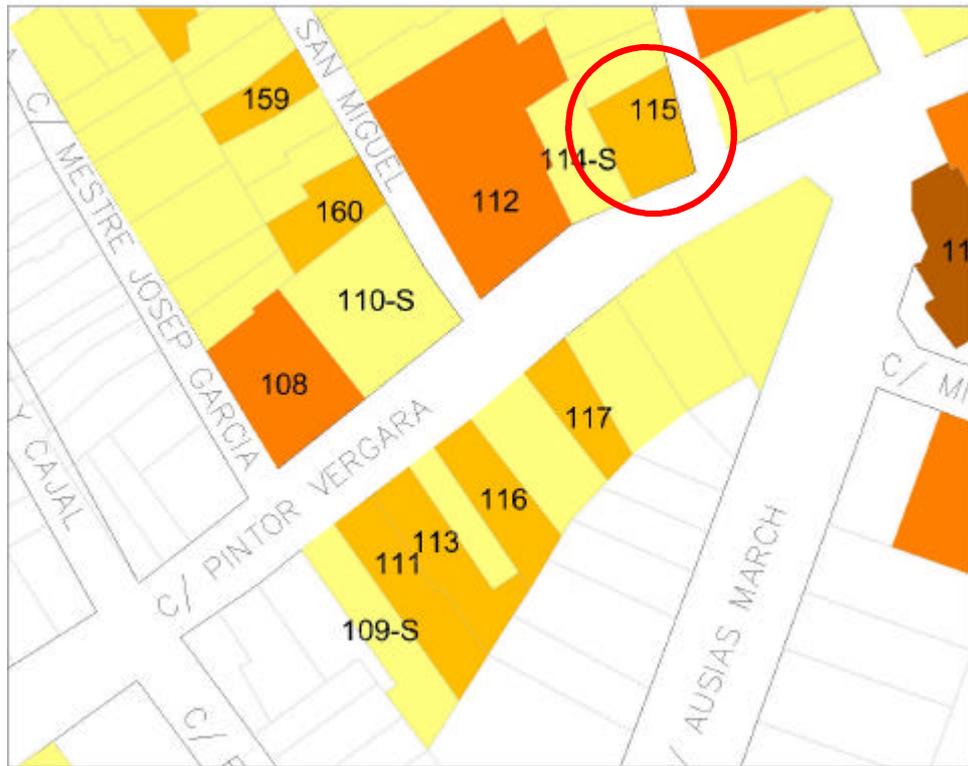
FICHA Nº 115 –EDIFICI DE VIVENDES en c/. PINTOR VERGARA,15 cantó RODRÍGUEZ, 14 (Entre 1900-1920) Vivienda de uso agrícola "a dos mans", ubicada sobre parcela trapezoidal en esquina, desarrollada en P. Baja y P. Piso, con patio y construcciones auxiliares en su parte trasera. Estructura portante (doble cruja) a base de muros de carga y viguería de madera. Cubierta de teja árabe a dos aguas. Fachada compuesta de acuerdo con un eje de simetría central, enfoscada y pintada de color tostado...

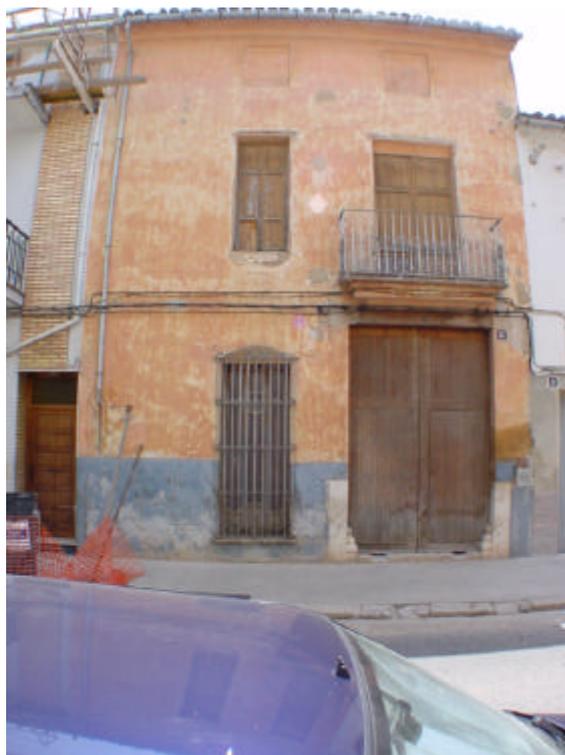
FICHA Nº 116–EDIFICI DE VIVENDES en c/. PINTOR VERGARA,16

(Entre 1890-1900) Vivienda de uso agrícola "a una mà", ubicada sobre parcela trapecial entre medianeras, desarrollada en P. Baja, P. Piso y cambra, con patio y construcciones auxiliares en su parte trasera. Estructura portante (doble crujía) a base de muros de carga y vigería de madera. Cubierta de teja árabe a dos aguas. Fachada enfoscada y pintada, y cornisa ornamentada con molduración pintado al esmalte. En cambras, huecos ciegos de pequeñas dimensiones...

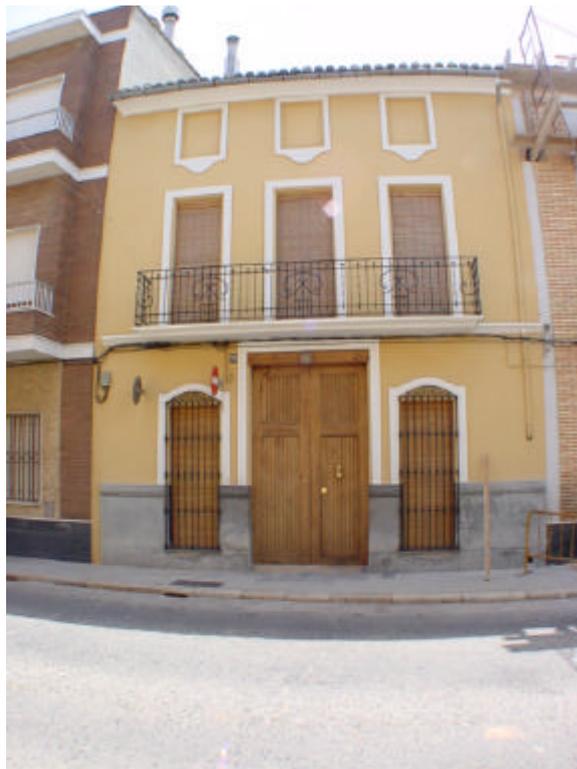
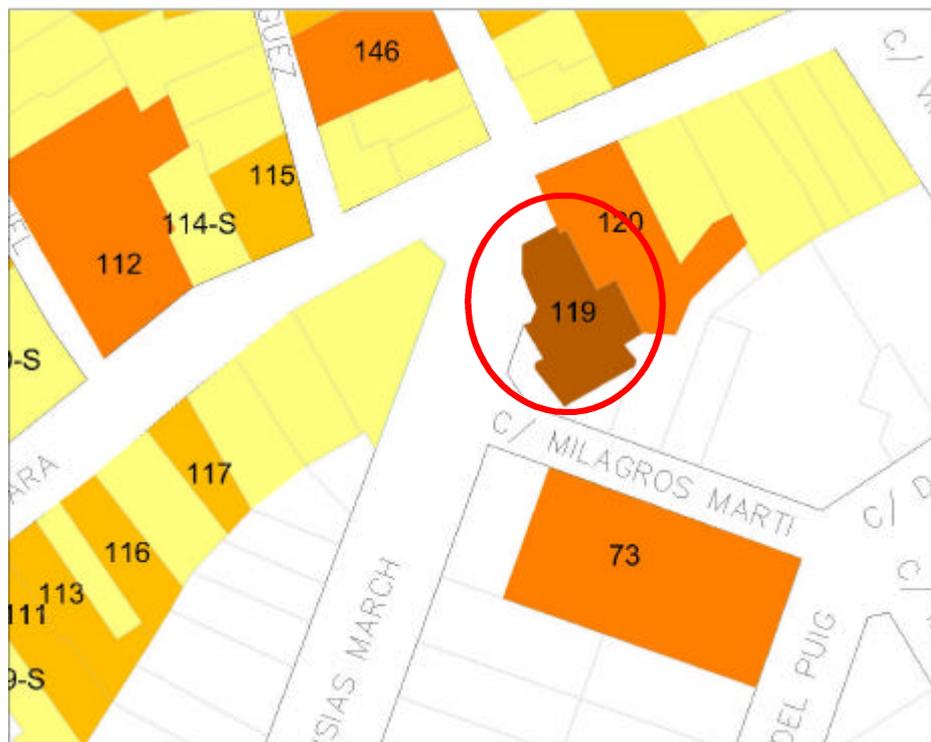
FICHA Nº 117 –EDIFICI DE VIVENDES en c/. PINTOR VERGARA,20

(Entre 1920-1930) Vivienda de uso agrícola "a dos mans", ubicada sobre parcela trapecial entre medianeras, desarrollada en P. Baja, P. Piso con patio y construcciones auxiliares en su parte trasera. Estructura portante (triple cruja) a base de muros de carga y viguería de madera. Cubierta de teja árabe a dos aguas. Fachada compuesta de acuerdo con un eje de simetría central, enfoscada y pintada de color ocre, impostada en primer forjado y cornisa con molduración; zócalo resaltado de piedra artificial de color gris...

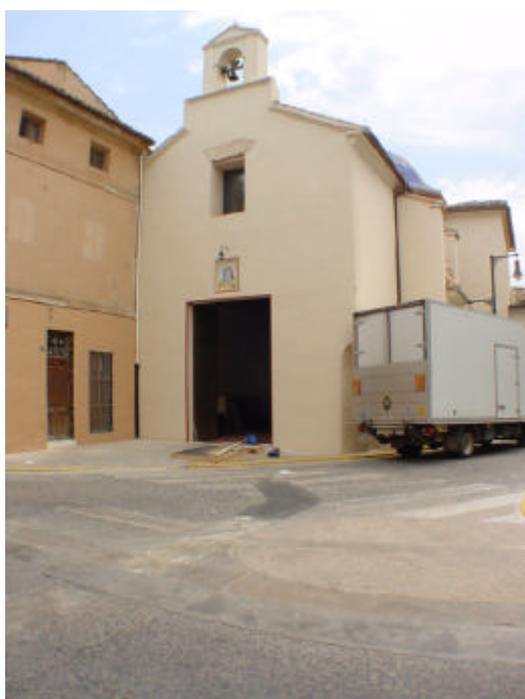
FICHA Nº 119–ERMITA SANT ANTONI en C/. PINTOR VERGARA, 28 – cantó AUSIAS MARCH

(S. XVI Reformas en 1882, 1947, 1959, 1981) Temple con planta de cruz latina adosado a otros edificios que le circundan por su cabecera y costado izquierdo. Sus dos brazos están compuestos por una sola nave sin capillas laterales cubierta con bóveda en arco rebajado sobre dos arcos formeros arriostrados con estribos en el exterior de mayor longitud. El crucero se remata con cúpula sobre pechinas dividida en ocho gajos y cubierta con teja vidriada de color azul y aristas de color blanco. El resto se cubre con teja árabe a dos o tres vertientes...

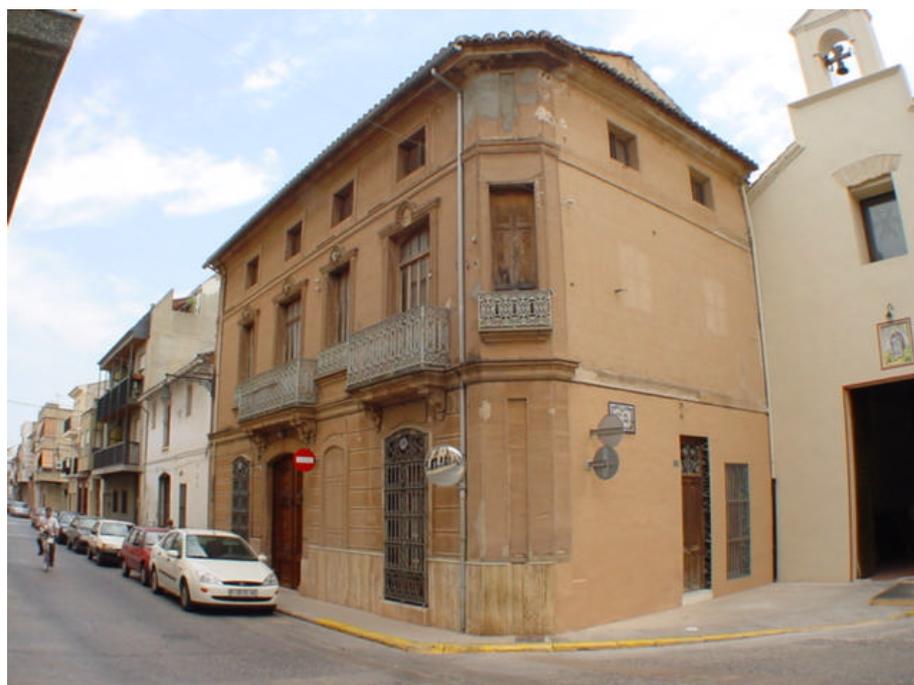
FICHA N° 120-EDIFICI DE VIVENDES en C/. PINTOR VERGARA, 30

1892 (Fecha en reja ventana) Vivienda burguesa "a dos mans" atípica, ubicada sobre parcela irregular en esquina, desarrollada en P. Baja y P. Piso y Cambra, con patio y construcciones auxiliares en su parte trasera. Estructura portante (doble crujiá) a base de muros de carga y vigería de madera. Cubierta de teja árabe a dos aguas. Fachada compuesta con ritmo alternado de cuatro huecos por planta, enfoscada con simulación de sillería en plantas superiores y llagueado horizontal rugoso en P. Baja, pintada de color tierra, impostada en forjados con molduración con potente cornisa ornamentada con moldura decorada; zócalo resaltado por aplacado de mármol color ocre. Huecos recercados con faja lisa en cambra y P. Baja, y con molduración en P. piso...

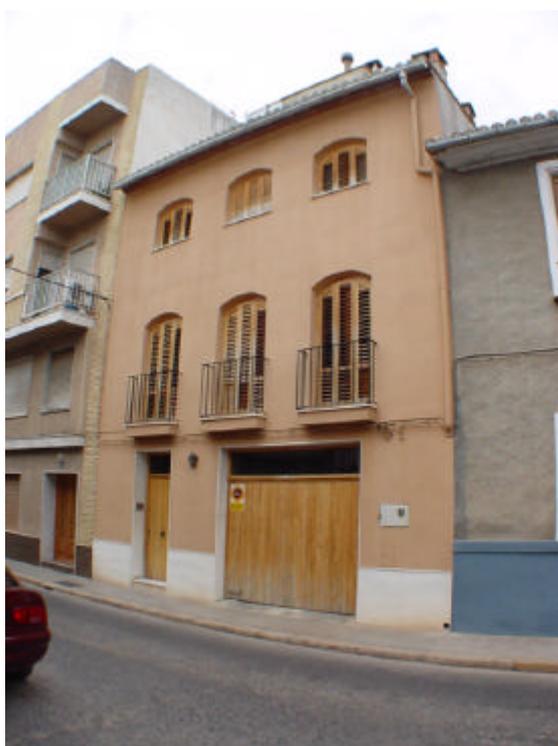
FICHA Nº 121–EDIFICI DE VIVENDES en C/. PINTOR VERGARA, 35

(Entre 1890-1900) Vivienda de uso agrícola "a dos mans", ubicada sobre parcela irregular entre medianeras, desarrollada en P. Baja, P. Piso y cambra con construcciones auxiliares en su parte trasera. Estructura portante (doble crujía) a base de muros de carga y vigería de madera. Cubierta de teja árabe a una vertiente, escalonada en niveles sucesivos. Fachada compuesta de acuerdo con un eje de simetría central, enfoscada y pintada de color marfil, y cornisa ornamentada con molduración en 1/4 bocel...

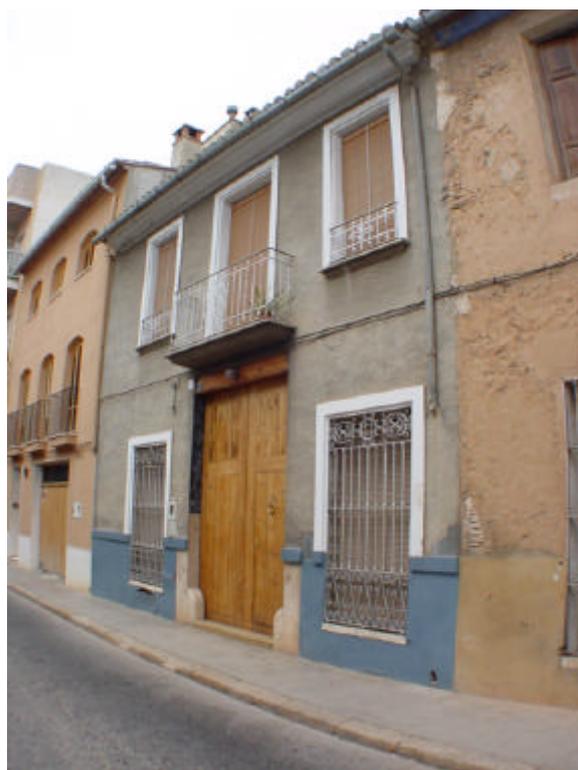
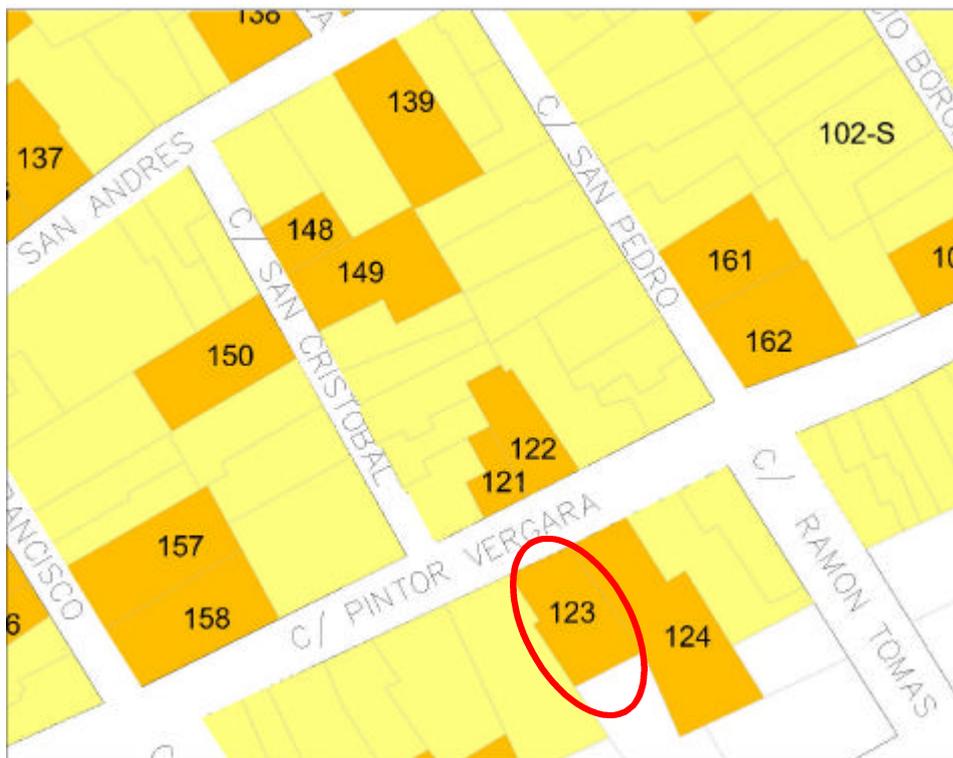
FICHA Nº 122–EDIFICI DE VIVENDES en C/. PINTOR VERGARA, 37

(Hacia 1900) Vivienda de uso agrícola "a dos mans", ubicada sobre parcela irregular entre medianeras, desarrollada en P. Baja y P. Piso con cova y patio y construcciones auxiliares en su parte trasera. Estructura portante (triple crujía) a base de muros de carga y viguería de madera. Cubierta de teja árabe a dos aguas. Fachada compuesta de acuerdo con un eje de simetría excéntrico, enfoscada y pintada de color gris cemento con cornisa ornamentada con molduración...

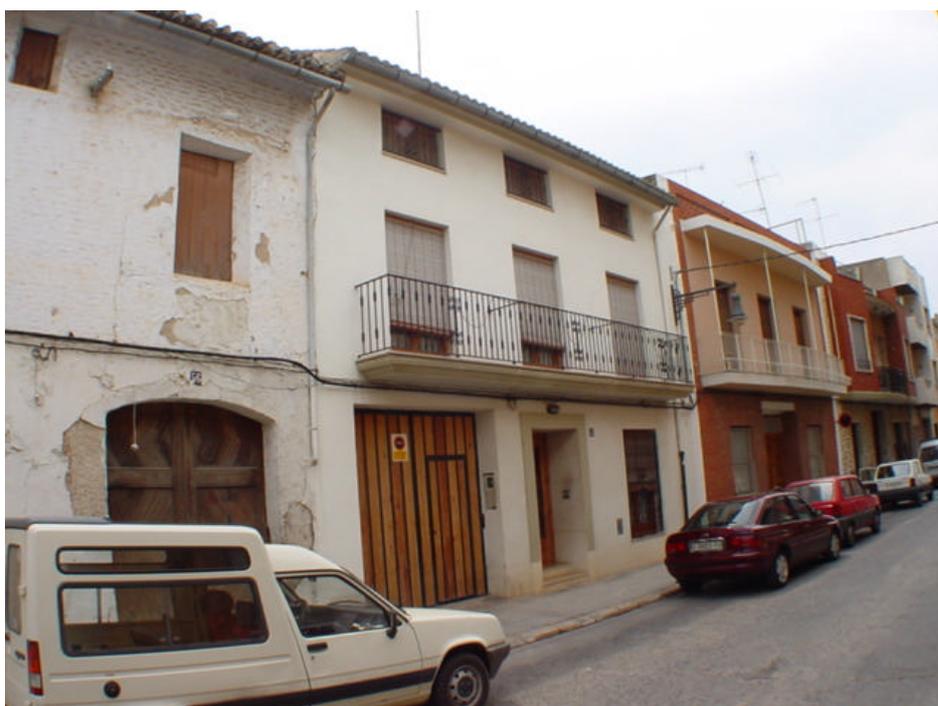
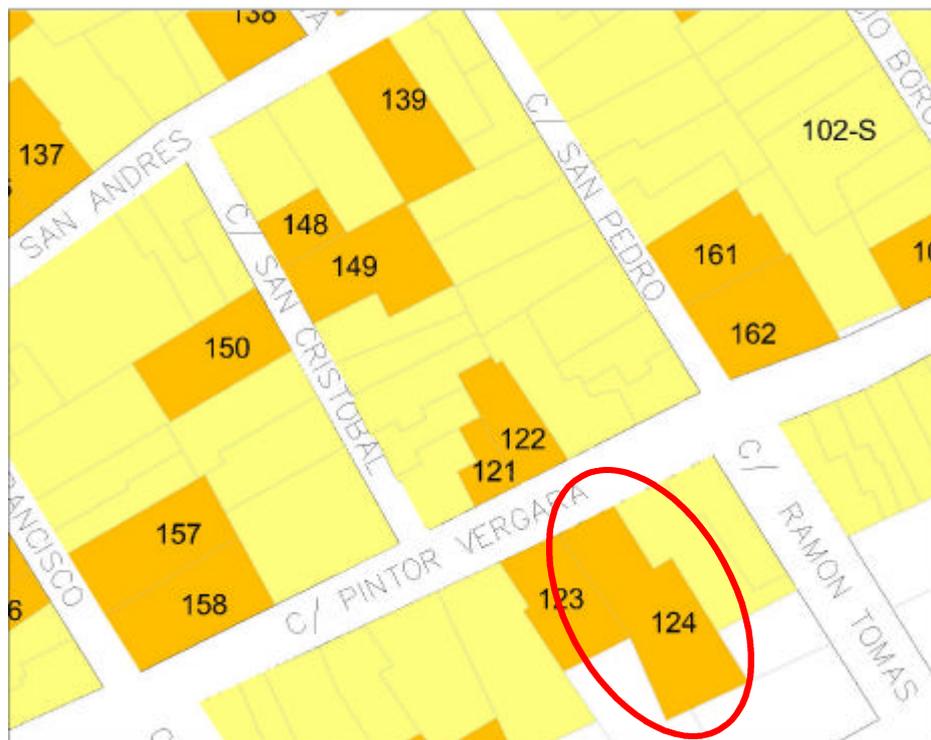
FICHA Nº 123–EDIFICI DE VIVENDES en C/. PINTOR VERGARA, 54

(Entre 1890-1900) Vivienda de uso agrícola "a dos mans", ubicada sobre parcela irregular entre medianeras, desarrollada en P. Baja y P. Piso, con patio y construcciones auxiliares en su parte trasera. Estructura portante (doble cruzía) a base de muros de carga y vigería de madera. Cubierta de teja árabe a dos aguas. Fachada compuesta de acuerdo con un eje de simetría central, enfoscada con simulación de sillería y pintada de color amarillo siena, y cornisa ornamentada con molduración; zócalo resaltado y pintado al esmalte de color gris...

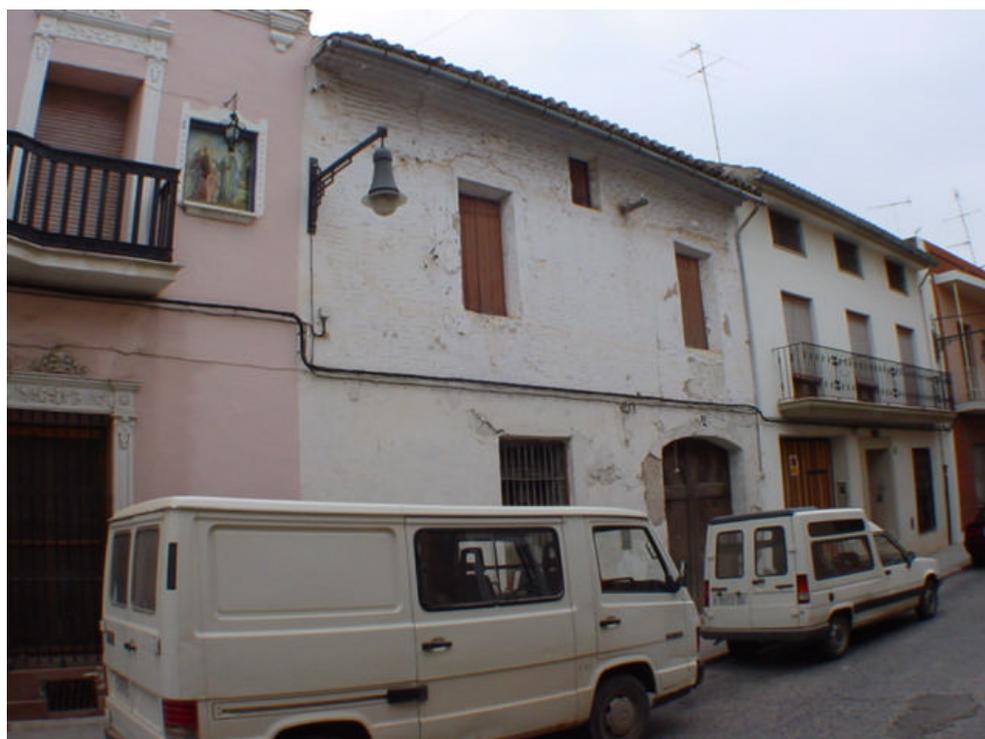
FICHA Nº 124–EDIFICI DE VIVENDES en C/. PINTOR VERGARA, 56

(Entre 1880-1900) Vivienda de uso agrícola "a una mà", ubicada sobre parcela trapecial entre medianeras, desarrollada en P. Baja y cambrá, con patio y construcciones auxiliares en su parte trasera. Estructura portante (triple cruja) a base de muros de carga y vigería de madera. Cubierta de teja árabe a dos aguas. Fachada revocada y encalada, y cornisa ornamentada con molduración. Huecos abocinados...

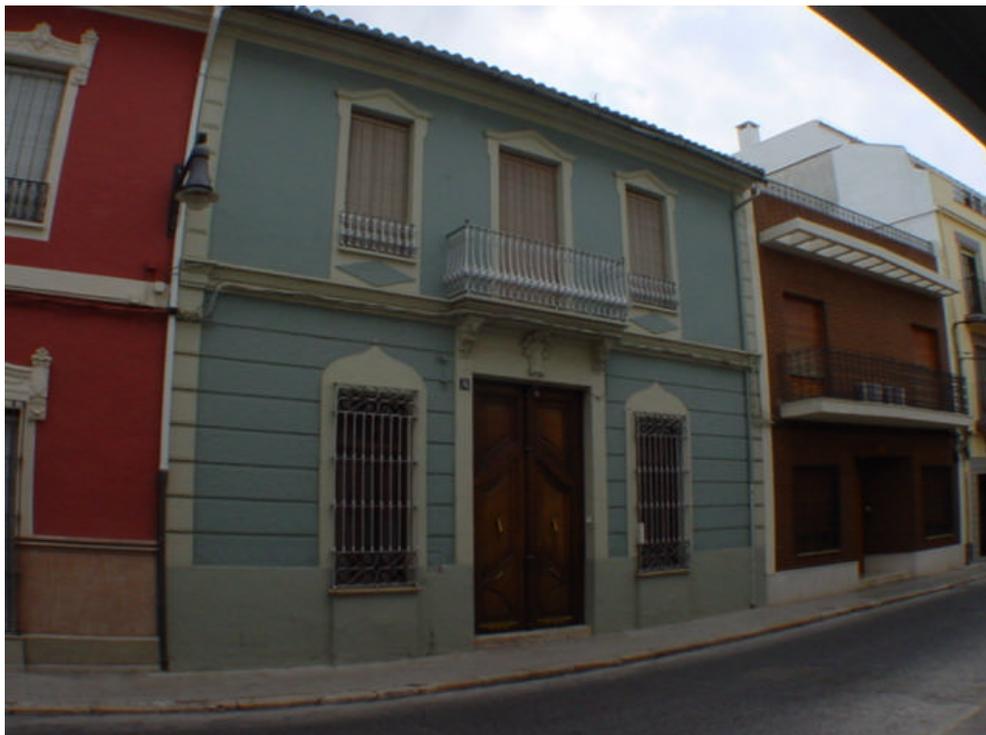
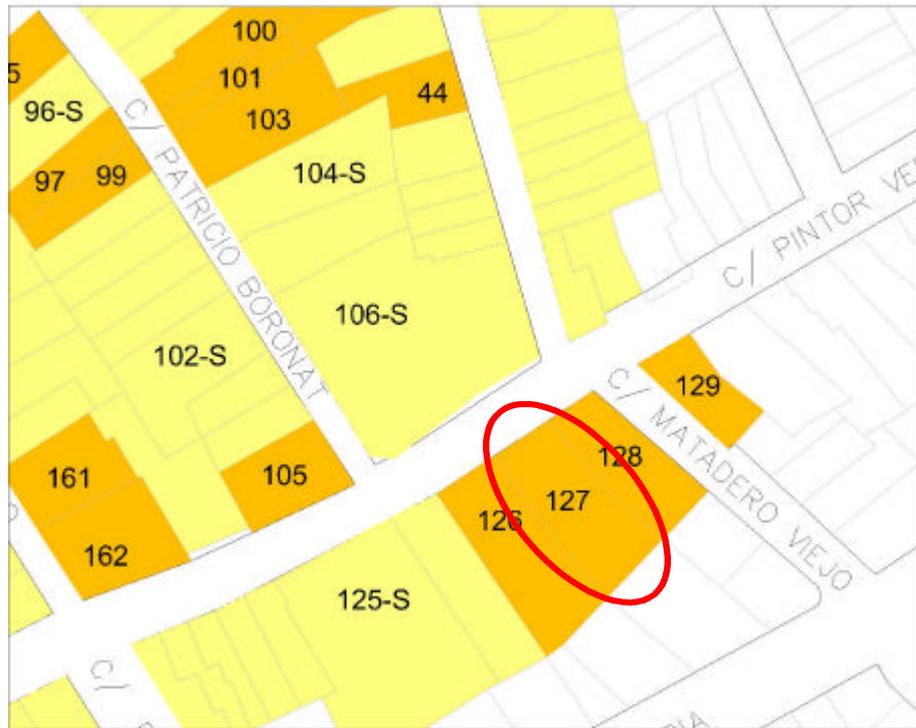
FICHA Nº 126 –EDIFICI DE VIVENDES en c/ PINTOR VERGARA, 76

(Entre 1910-1920) Vivienda "a dos màns", ubicada sobre parcela trapecial entre medianeras, desenvolupada en P. Baja, P. Piso, con patio y construcciones auxiliars en su parte trasera. Estructura portante (triple cruja) a base de muros de carga y vigería de madera. Cubierta de teja árabe a dos aguas. Fachada compuesta de acuerdo con un eje de simetría central, enfoscada con acanaladuras horizontales en P. Baja y pintada de color verde pastel con textura rugosa...

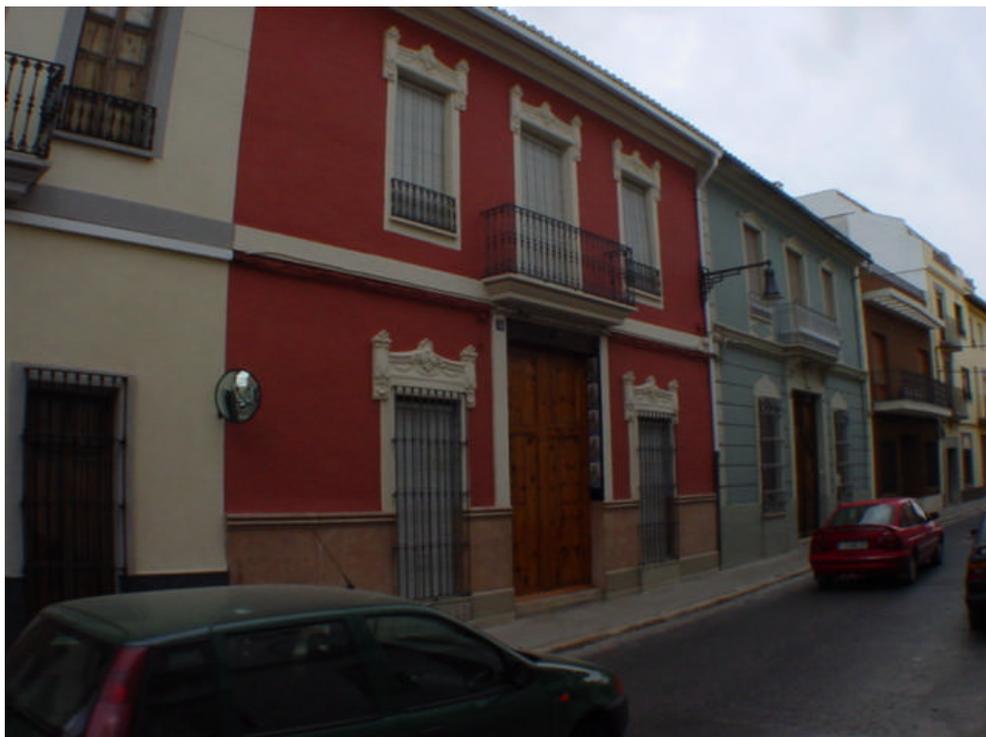
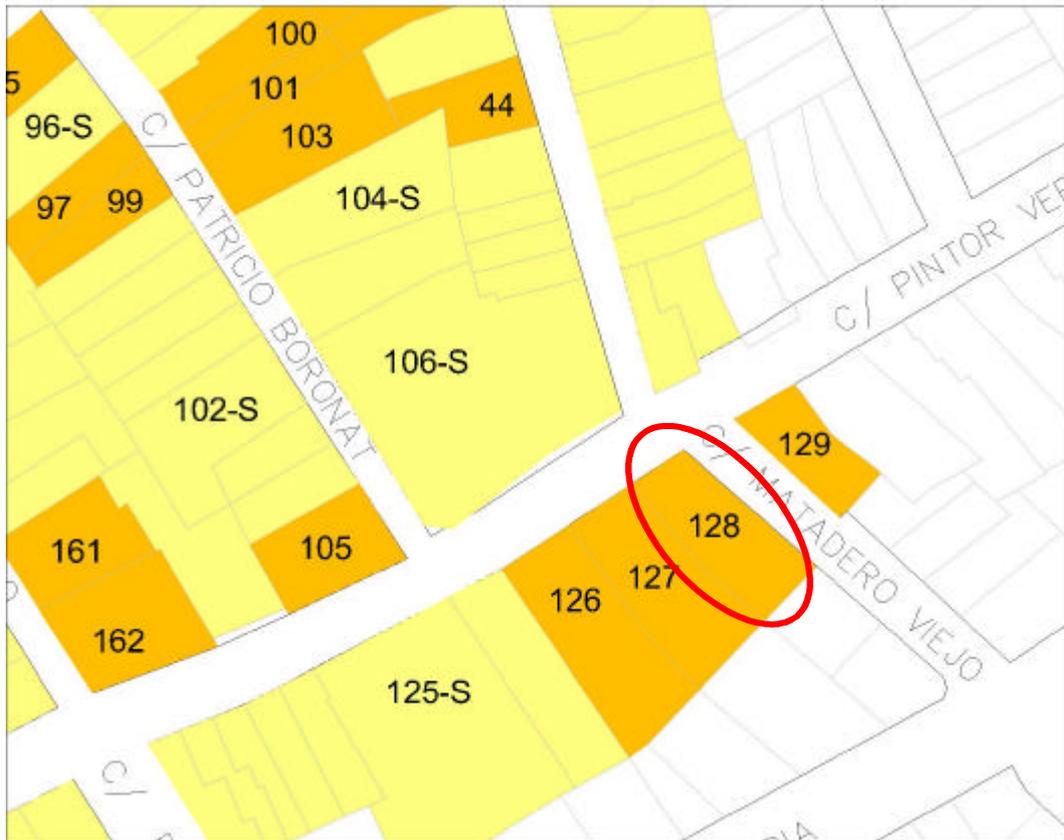
FICHA Nº 127 –EDIFICI DE VIVENDES en c/ PINTOR VERGARA, 78

(Entre 1910-1920) Vivienda de uso agrícola "a dos màns", ubicada sobre parcela trapecial entre medianeras, desarrollada en P. Baja y P. Piso con patio y construcciones auxiliares en su parte trasera. Estructura portante (triple crujía) a base de muros de carga y viguería de madera. Cubierta de teja árabe a dos aguas. Fachada compuesta de acuerdo con un eje de simetría excéntrico, enfoscada, con simulación de sillería en P. Piso, y pintada de color gris, impostada en forjado con faja lisa de color blanco, y cornisa ornamentada con molduración: zócalo resaltado de piedra artificial de color rosado...

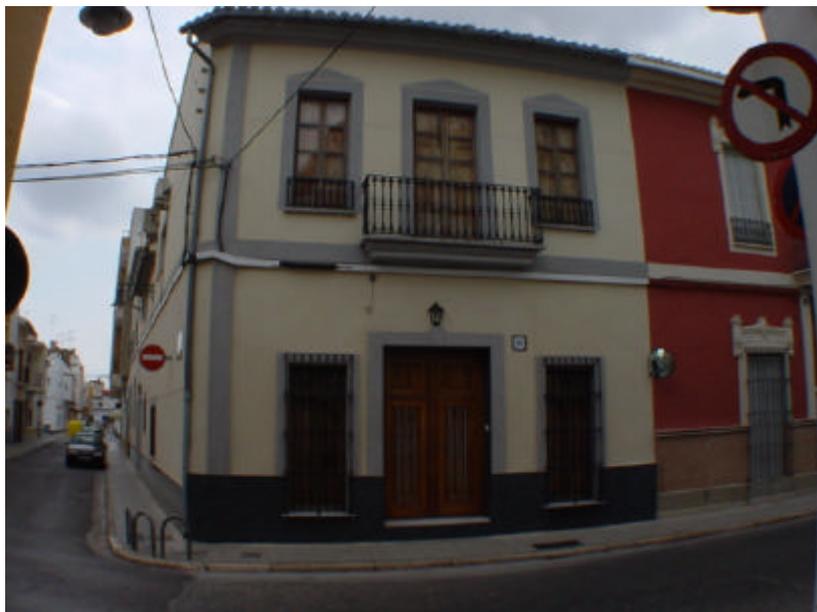
FICHA N° 128 –EDIFICI DE VIVENDES en c/ PINTOR VERGARA, 80 cantó MATADERO VIEJO, 2

(Entre 1910-1920) Vivienda de uso agrícola "a dos mans", ubicada sobre parcela trapezoidal en esquina, desarrollada en P. Baja y P. Piso, con patio y construcciones auxiliares en su parte trasera. Estructura portante (doble crujía) a base de muros de carga y viguería de madera. Cubierta de teja árabe a dos aguas. Fachada compuesta de acuerdo con un eje de simetría central, enfoscada con simulación de sillería en P. Piso y pintada de color vainilla...
