PLAN GENERAL DE ORDENACIÓN URBANA DE L'ALCÚDIA – REVISIÓN 2002
DOCUMENTOS DE EFICACIA NORMATIVA

CATALOGO DE BIENES Y ESPACIOS PROTEGIDOS NORMAS Y FICHAS

REFUNDIDO APROBACIÓN DEFINITIVA
JULIO 2002

CATALOGO DE BIENES Y ESPACIOS PROTEGIDOS

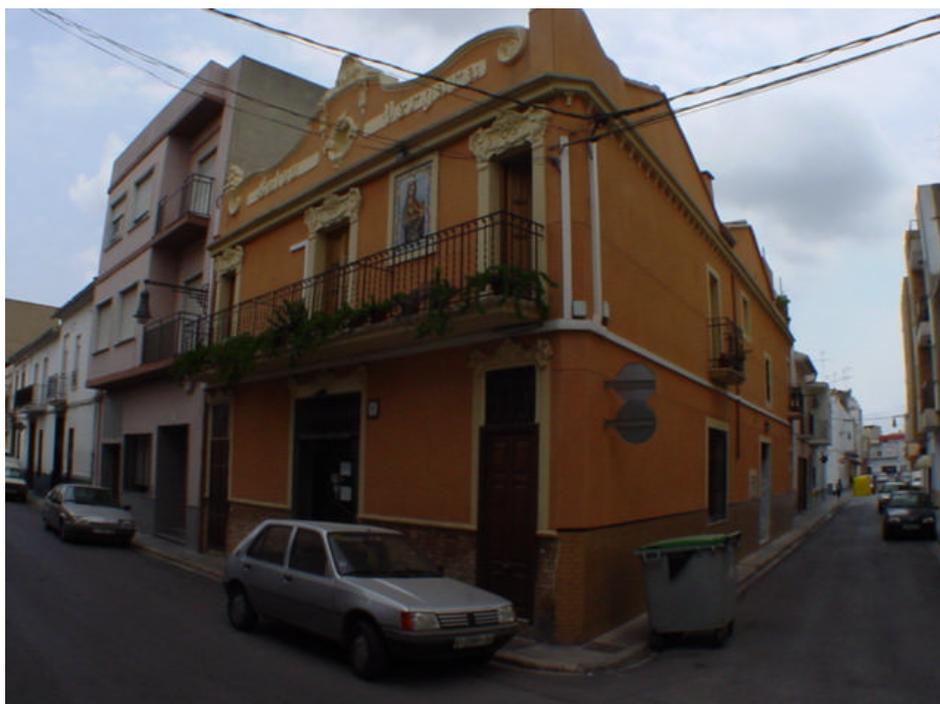
FICHA Nº 129 –EDIFICI DE VIVENDES en c/ PINTOR VERGARA, 82 cantó MATADERO VIEJO, 1

(Hacia 1920) Edificio ubicado sobre parcela irregular en esquina, desarrollada en P. Baja y P. Piso. Estructura portante (cinco crujías) a base de muros de carga y viguería de madera. Cubierta de teja árabe a dos aguas, distribuida en dos cuerpos, oculta en fachada principal por remate de obra ondulado decorado con molduración, palmetas y rótulo alusivo al destino del local. Fachada compuesta de acuerdo con un eje de simetría central, enfoscada y pintada de color blanco...

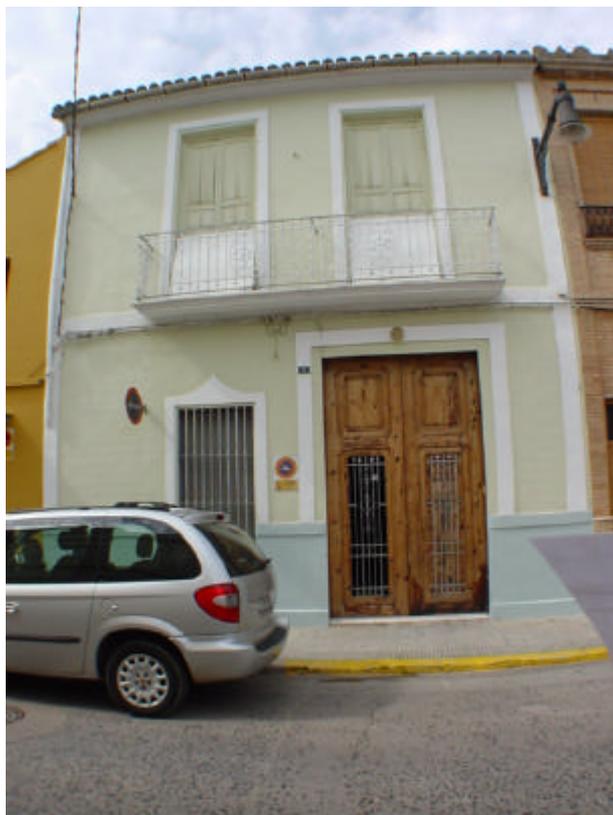
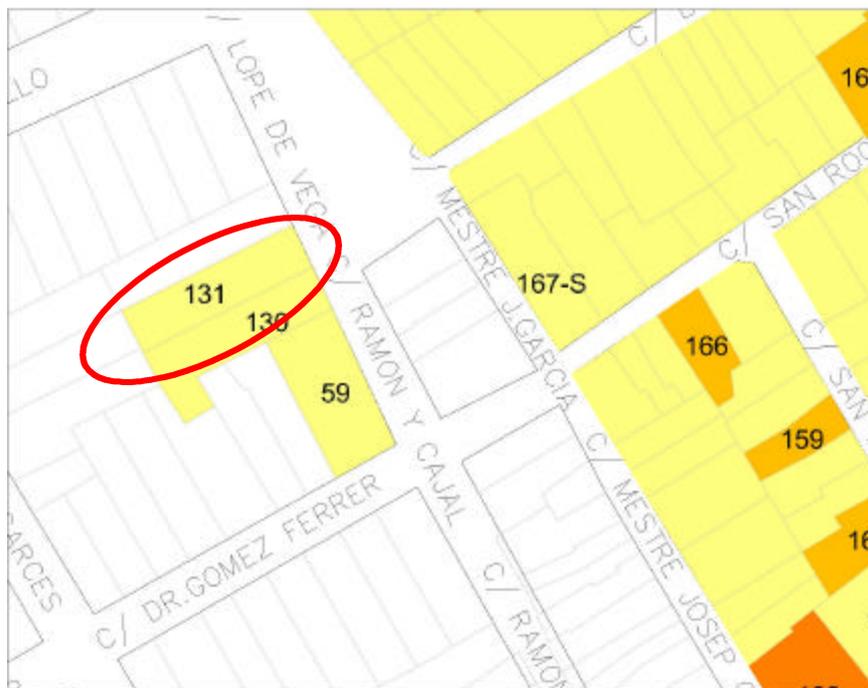
FICHA Nº 130 –EDIFICI DE VIVENDES en C/. RAMÓN Y CAJAL, 19

(Hacia 1930) Vivienda de uso agrícola "a una mà", ubicada sobre parcela irregular entre medianeras, desarrollada en P. Baja, P. Piso, con patio y construcciones auxiliares en su parte trasera. Estructura portante (doble cruzja) a base de muros de carga y viguería de madera. Cubierta de teja árabe a dos aguas. Fachada enfoscada y pintada de color tostado, impostada en forjados, faja lisa de color blanco y cornisa ornamentada con molduración...

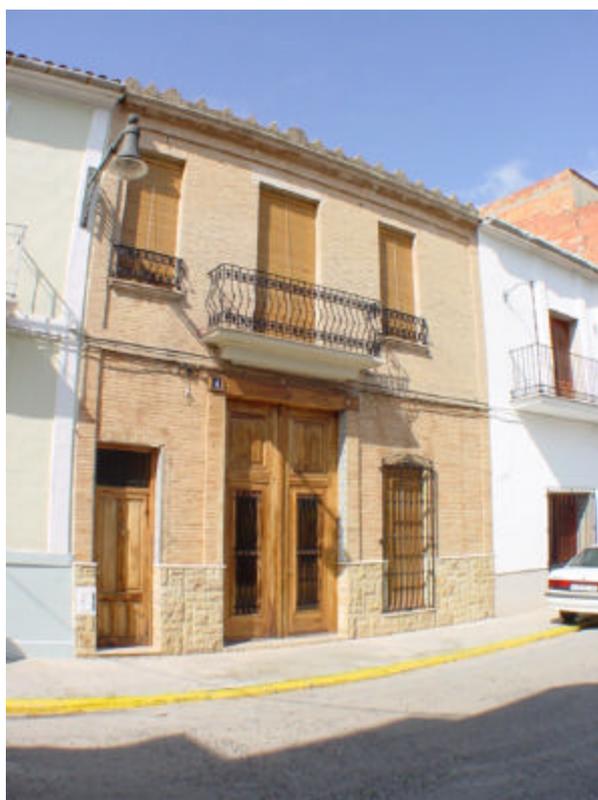
FICHA Nº 131 –EDIFICI DE VIVENDES en C/. Ramón y Cajal, 21

(Hacia 1930) Vivienda de uso agrícola con escaleta, ubicada sobre parcela regular entre medianeras, desarrollada en P. Baja y P. Piso, con patio y construcciones auxiliares en su parte trasera. Estructura portante (doble crujía) a base de muros de carga y viguería de madera. Cubierta de teja árabe a dos aguas, oculta por remta ornamental de obra con motivos geométricos triangulares y semicirculares. Fachada compuesta de acuerdo con un eje de simetría excéntrico de fábrica de ladrillo visto...

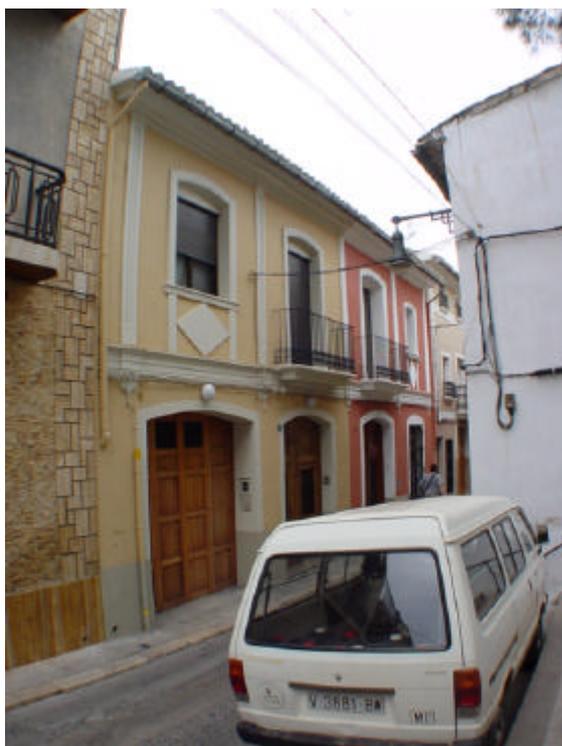
FICHA Nº 132 –EDIFICI DE VIVENDES en C/. REY D. JAIME, 13 i 15

(Entre 1890-1900) Conjunto de dos viviendas "a una má" de uso agrícola, ubicadas sobre parcela regular entre medianeras, desarrolladas en P. Baja y P. Piso con patio y construcciones auxiliares en su parte trasera. Estructura portante (triple cruja) a base de muros de carga y viguería de madera. Cubierta de teja árabe a dos aguas. Fachada compuesta de acuerdo con un eje de simetría central en la medianera común enfoscada y pintada de color crema la nº 13 y verde pastel la nº 15...

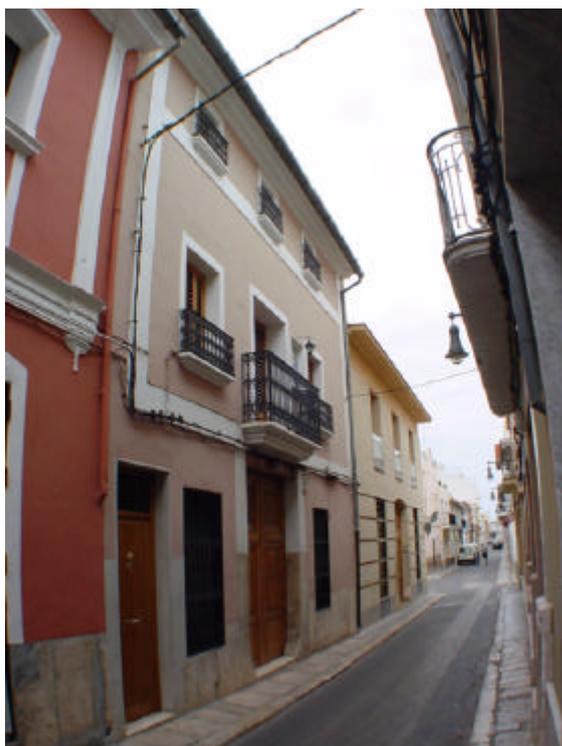
FICHA Nº 133 –EDIFICI DE VIVENDES en C/. REY D. JAIME, 17

(Hacia 1910) Vivienda de uso agrícola "a dos mans", con cambra y escaleta, ubicada sobre parcela irregular entre medianeras, desarrollada en P. Baja, P. Piso y cambra, con patio y construcciones auxiliares en su parte trasera. Estructura portante (doble crujía) a base de muros de carga y viguería de madera. Cubierta de teja árabe a dos aguas. Fachada compuesta de acuerdo con un eje de simetría central, enfoscada y pintada de color siena...

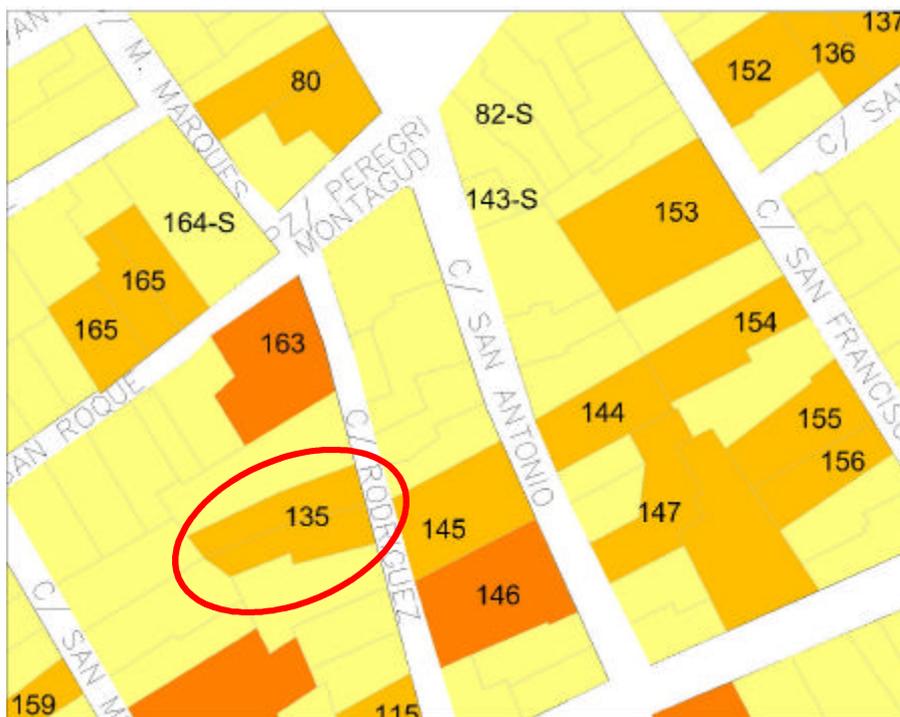
FICHA Nº 135 –EDIFICI DE VIVENDES en C/. RODRÍGUEZ, 4 i 6

(Hacia 1900) Conjunto de dos viviendas de uso agrícola "a una má", ubicadas sobre parcela irregular entre medianeras, desarrolladas en P. Baja y cambra, con patio y construcciones auxiliares en su parte trasera. Estructura portante (triple crujía) a base de muros de carga y vigería de madera. Cubierta de teja árabe a dos aguas. Fachada compuesta de acuerdo con un eje de simetría central, revocada y encalada y alero formado por superposición de hiladas de ladrillo saledizas en paralelo...

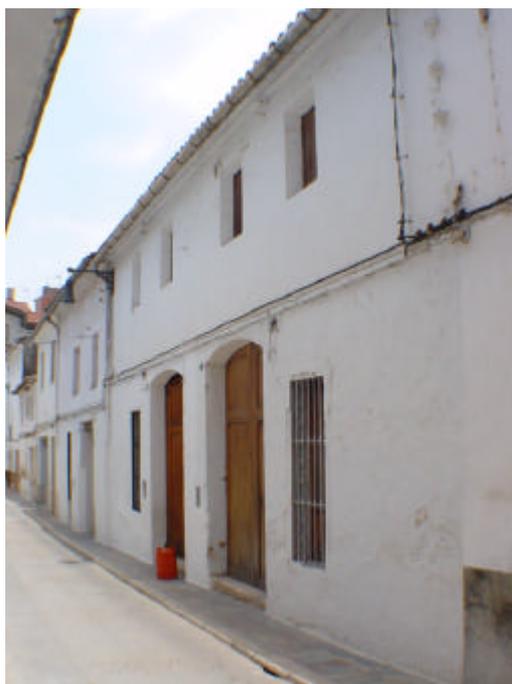
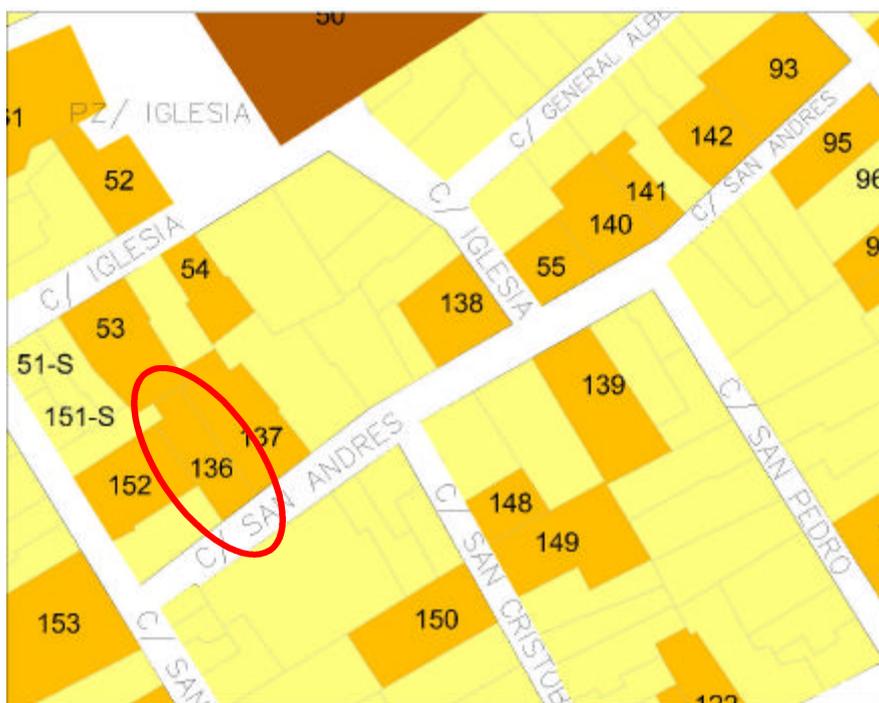
FICHA Nº 136 –EDIFICI DE VIVENDES en C/. SAN ANDRES, 1

(Entre 1880-1900) Vivienda de uso agrícola "a una má", ubicada sobre parcela trapecial entre medianeras, desarrolladas en P. Baja y cambrá doble, con patio y construcciones auxiliares en su parte trasera. Estructura portante (triple crujía) a base de muros de carga y viguería de madera. Cubierta de teja árabe a dos aguas. Fachada revocada en P. Piso y enfoscada en P. Baja, pintada de color almagra, alero formado por superposición de hiladas de ladrillo saledizas en paralelo; zócalo encalado...

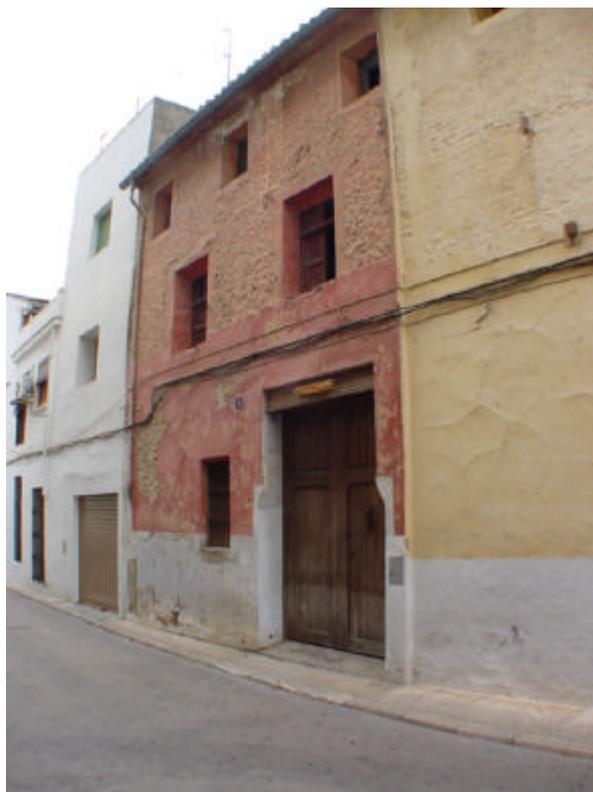
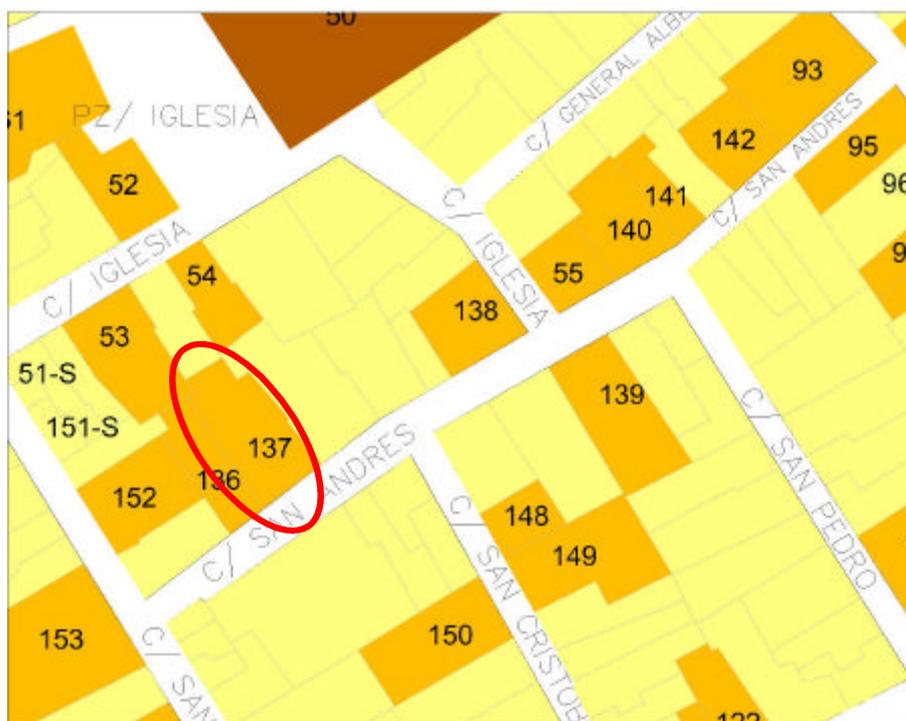
FICHA Nº 137 –EDIFICI DE VIVENDES en C/. SAN ANDRES, 3

(Entre 1880-1900) Vivienda de uso agrícola "a dos mans", con cambra doble, ubicada sobre parcela regular entre medianeras, desarrollada en P. Baja+cova y cambra doble, con patio y construcciones auxiliares en su parte trasera. Estructura portante (triple crujía) a base de muros de carga y viguería de madera. Cubierta de teja árabe a dos aguas. Fachada enfoscada en P. Baja y revocada en P. Piso pintada de color ocre y alero formado por superposición de hiladas de ladrillo saledizas en espiga...

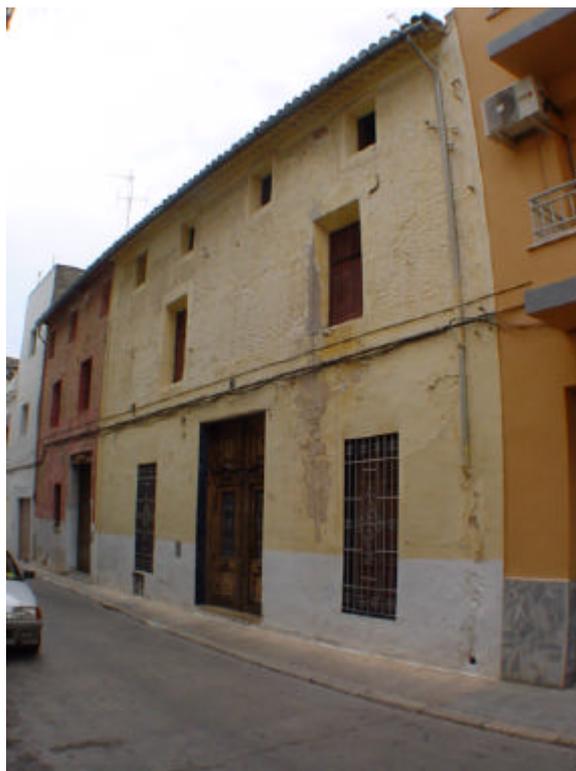
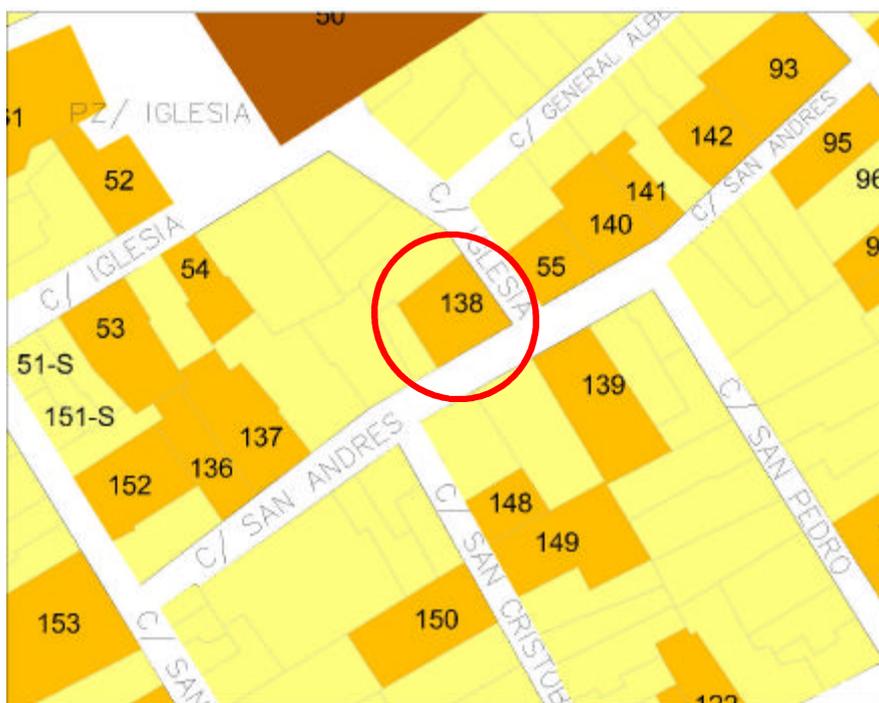
FICHA N° 138 –EDIFICI DE VIVENDES en C/. SAN ANDRES, 13

(Hacia 1910) Vivienda de uso agrícola, ubicada sobre parcela regular en esquina, desarrollada en P. Baja+cova y P. Piso y cambra, con construcciones auxiliares en su parte trasera. Estructura portante (doble crujía) a base de muros de carga y viguería de madera. Cubierta de teja árabe a dos aguas. Fachada revocada y pintada de color verde pastel y alero formado por superposición de hiladas de ladrillo saledizas en espiga; zócalo pintado al esmalte de color gris naval...

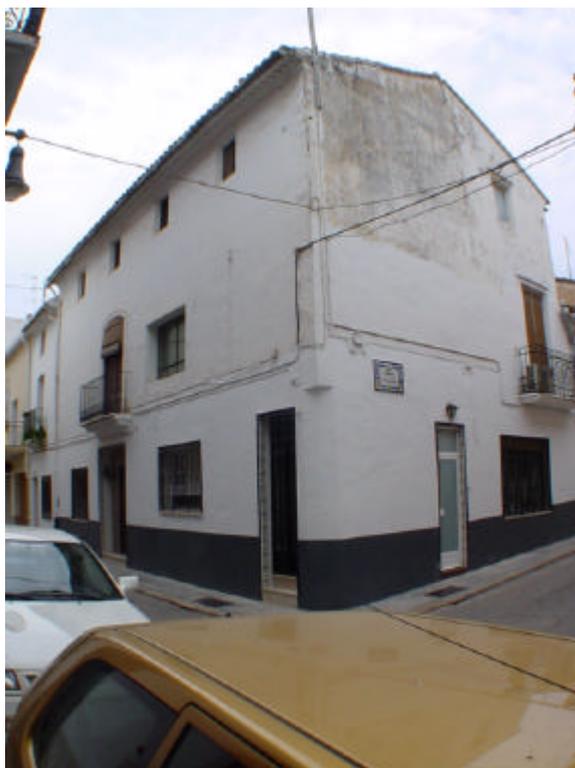
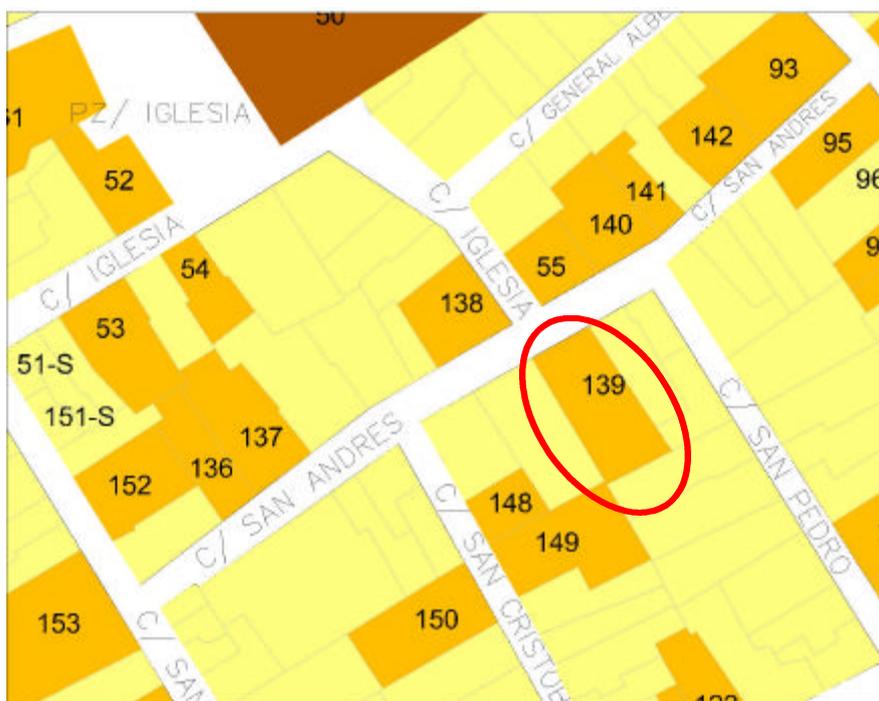
FICHA N° 139 –EDIFICI DE VIVENDES en C/. SAN ANDRES, 14

(Entre 1890-1900) Vivienda de uso agrícola "a dos mans", con cambra, ubicada sobre parcela regular entre medianeras, desarrollada en P. Baja, P. Piso y cambra, con patio y construcciones auxiliares en su parte trasera. Estructura portante (triple crujiá) a base de muros de carga y viguería de madera. Cubierta de teja árabe a dos aguas. Fachada compuesta de acuerdo con un eje de simetría excéntrico, enfoscada y pintada de color verde pastel, impostada en forjados con molduración y pilastras ornamentales en plantas superiores...

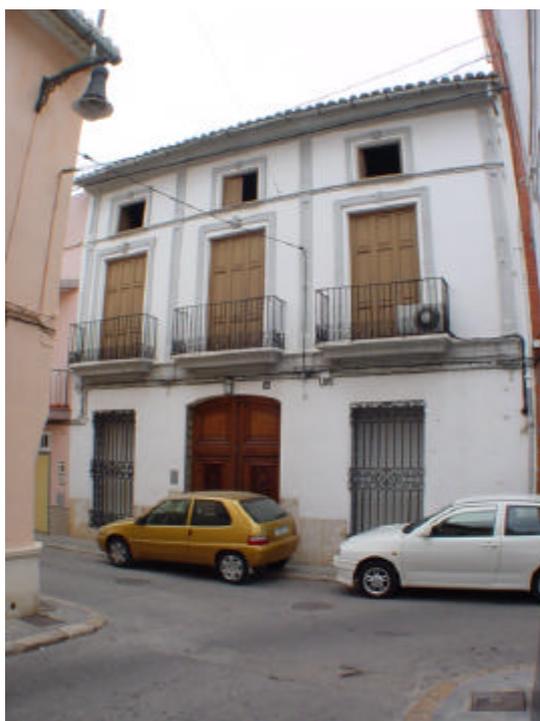
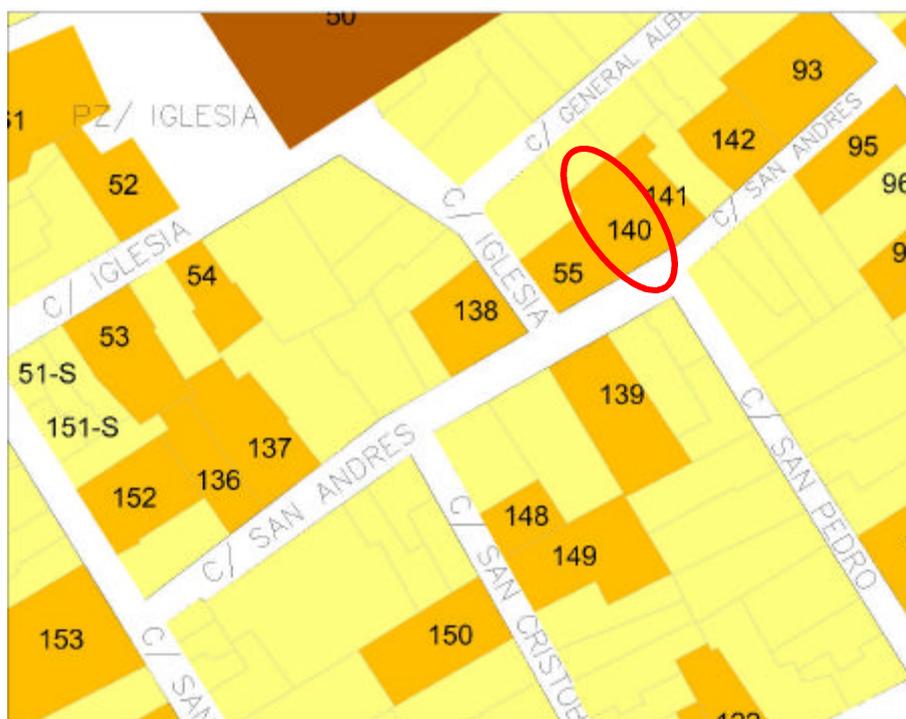
FICHA N° 140 –EDIFICI DE VIVENDES en C/. SAN ANDRES, 17

(Entre 1880-1900) Vivienda de uso agrícola "a dos mans", ubicada sobre parcela irregular entre medianeras, desarrollada en P. Baja+cova, P. Piso, con patio y construcciones auxiliares en su parte trasera. Estructura portante (doble crujía) a base de muros de carga y vigería de madera. Cubierta de teja árabe a dos aguas. Fachada compuesta de acuerdo con un eje de simetría excéntrico, enfoscada y pintada de color vainilla...

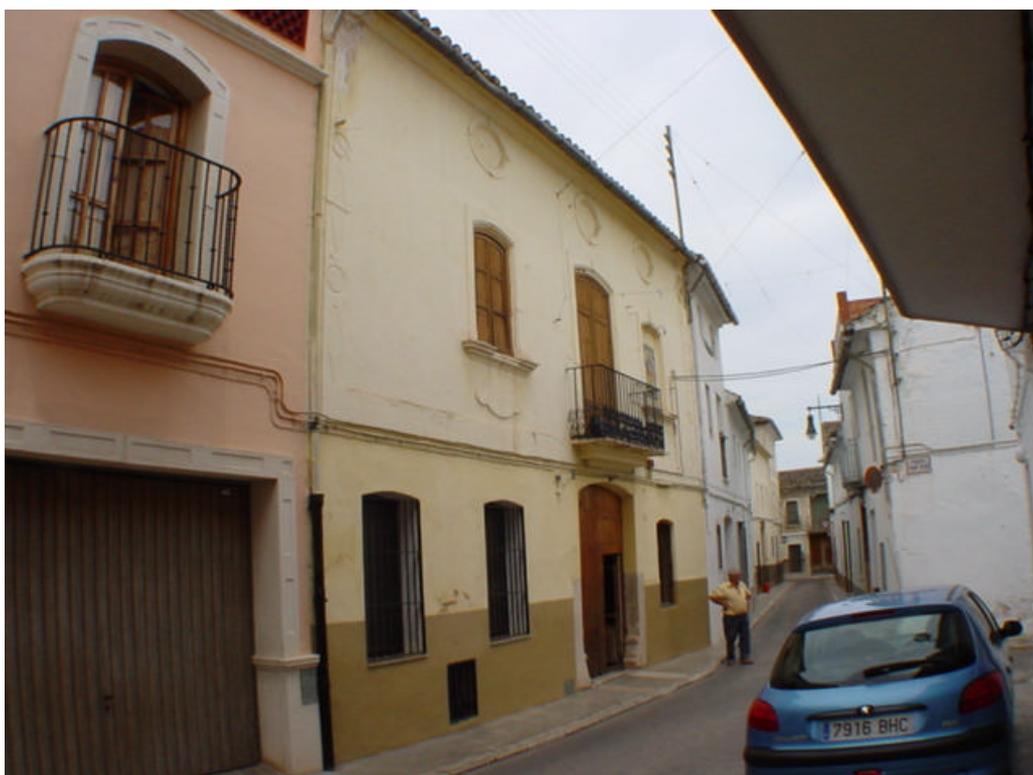
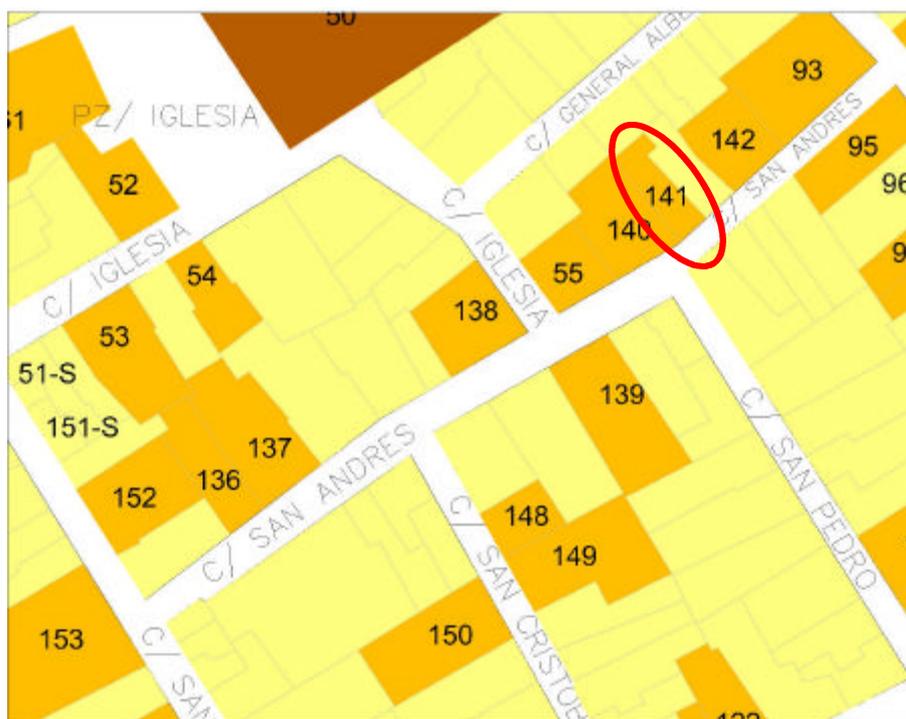
FICHA Nº 141 –EDIFICI DE VIVENDES en C/. SAN ANDRES, 19

(Entre 1880-1900) Vivienda de uso agrícola "a una má", con cambra, ubicada sobre parcela irregular entre medianeras, desarrollada en P. Baja, P. Piso y cambra, con patio y construcciones auxiliares en su parte trasera. Estructura portante (doble crujía) a base de muros de carga y viguería de madera. Cubierta de teja árabe a dos aguas. Fachada revocada y encalada y alero formado por superposición de hiladas de ladrillo saledizas en espiga...

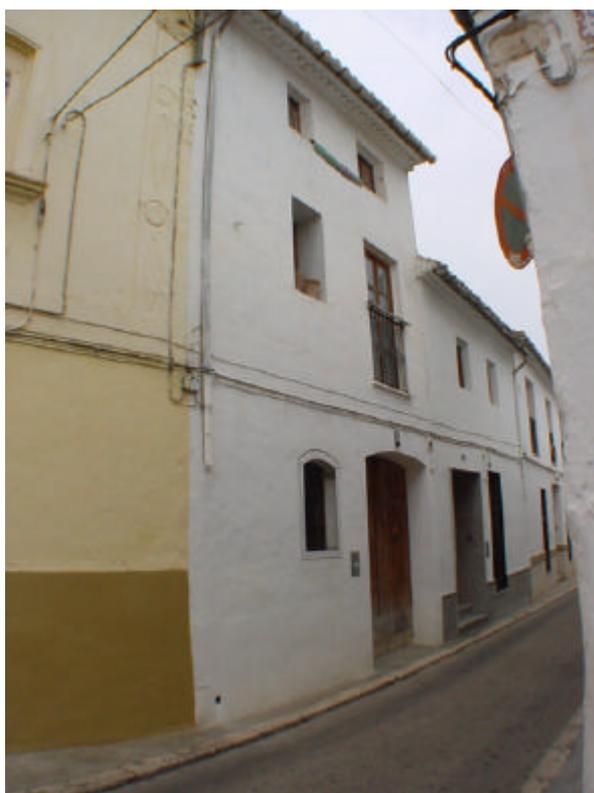
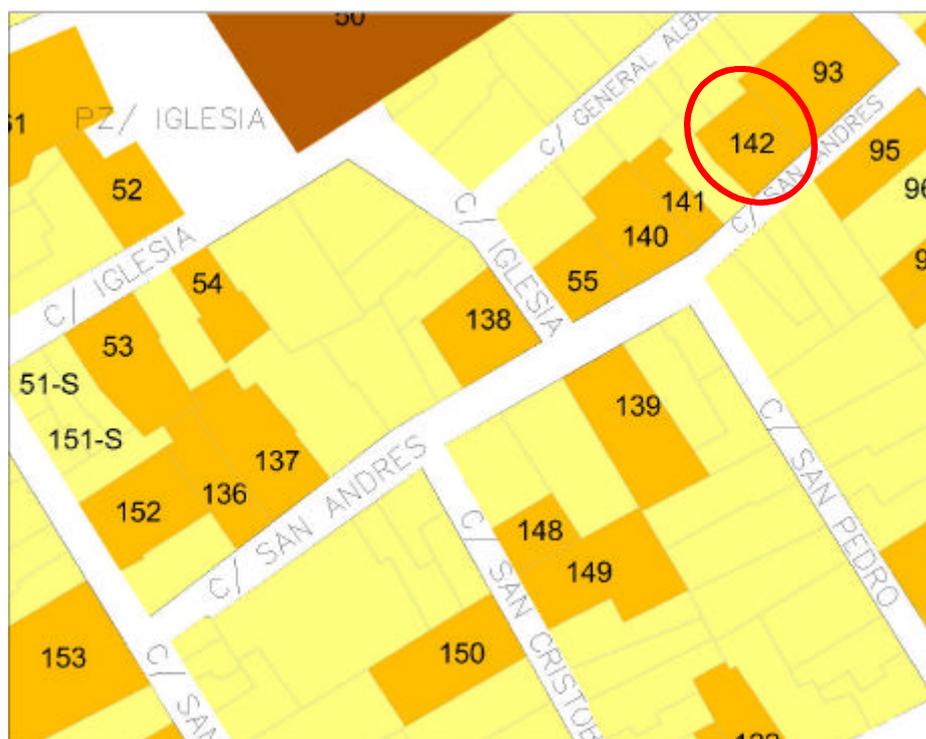
FICHA N° 142 –EDIFICI DE VIVENDES en C/. SAN ANDRES, 23

(Entre 1890-1900) Vivienda de uso agrícola "a dos mans", ubicada sobre parcela irregular entre medianeras, desarrollada en P. Baja, y cambra, con construcciones auxiliares en su parte trasera. Estructura portante (doble cruja) a base de muros de carga y viguería de madera. Cubierta de teja árabe a dos aguas. Fachada compuesta de acuerdo con un eje de simetría central, enfoscada y pintada de color blanco y alero formado por superposición de hiladas de ladrillo saledizas en paralelo...

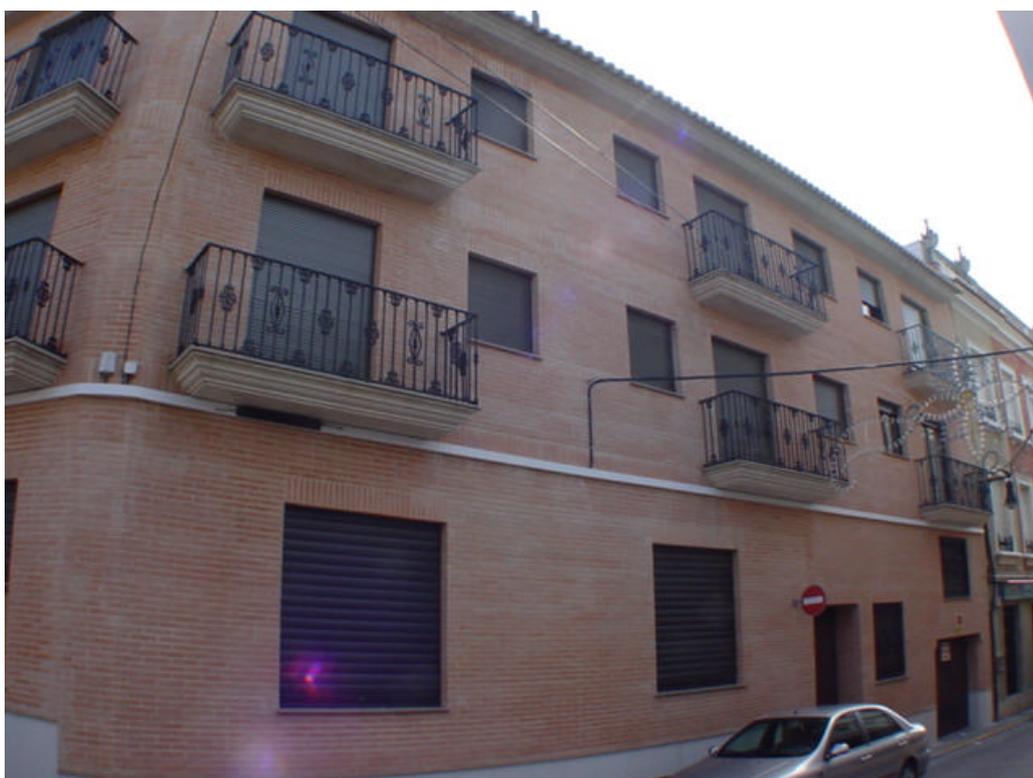
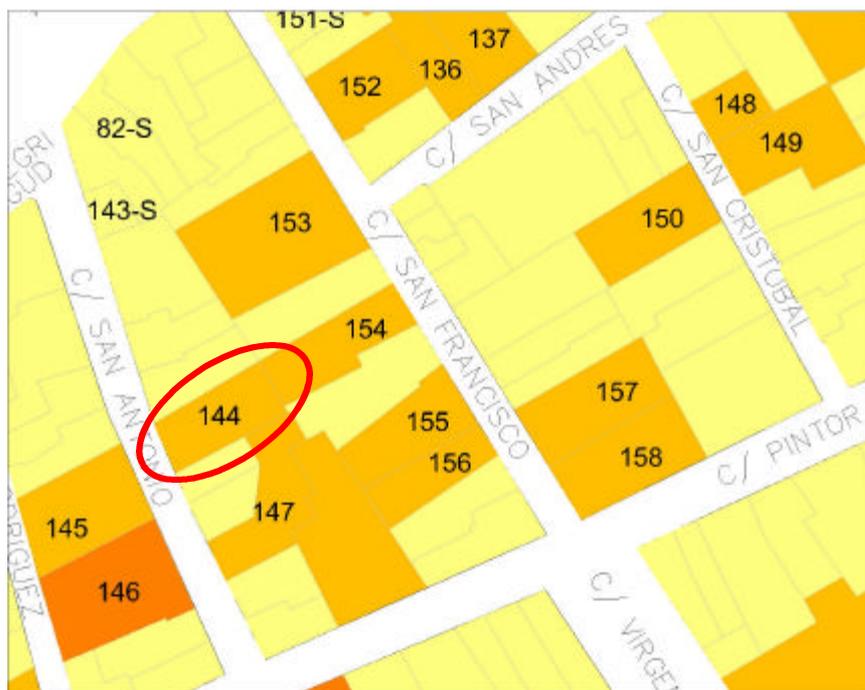
FICHA Nº 144 –EDIFICI DE VIVENDES en C/. SANT ANTONI, 9

(Hacia 1900) Edificio de viviendas, ubicado sobre parcela regular entre medianeras, desarrollada en P. Baja, P. Piso y Cambra, con patio y construcciones auxiliares en su parte trasera. Estructura portante (doble crujía) a base de muros de carga y viguería de madera. Cubierta de teja árabe a dos aguas. Fachada compuesta de acuerdo con un eje de simetría central de fábrica de ladrillo y vista con recercado de sus huecos...

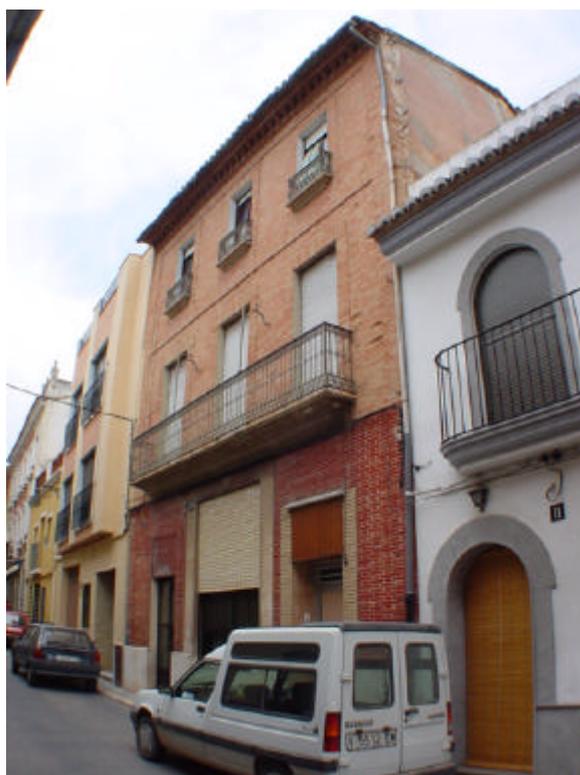
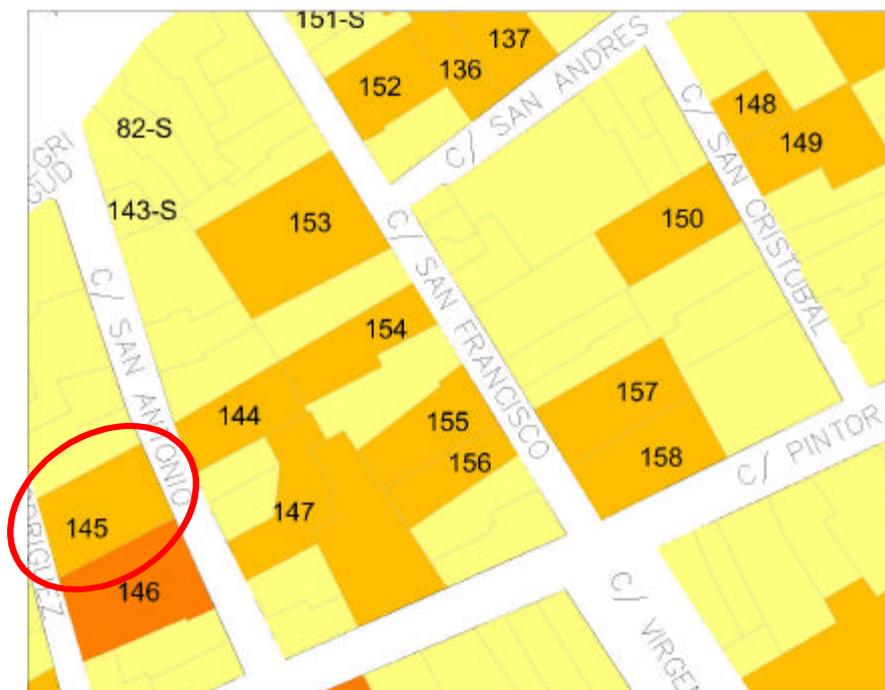
FICHA Nº 145 –EDIFICI DE VIVENDES en C/. SANT ANTONI, 10

(Finales del S. XVIII-primeria mitad S.XIX (Reformas 1900-1930)

Vivienda de uso agrícola "a dos mans", ubicada sobre parcela irregular recayente a dos calles, entre medianeras, desarrollada en P. Baja+cova y cambra, con patio y con construcciones auxiliares en su parte trasera. Estructura portante (doble crujiá) a base de muros de carga y vigería de madera. Cubierta de teja árabe a dos aguas. Fachada compuesta de acuerdo con un eje de simetría excéntrico, enfoscada y pintada de color crema, impostada en forjado y medianeras con faja lisa, y cornisa sencilla...

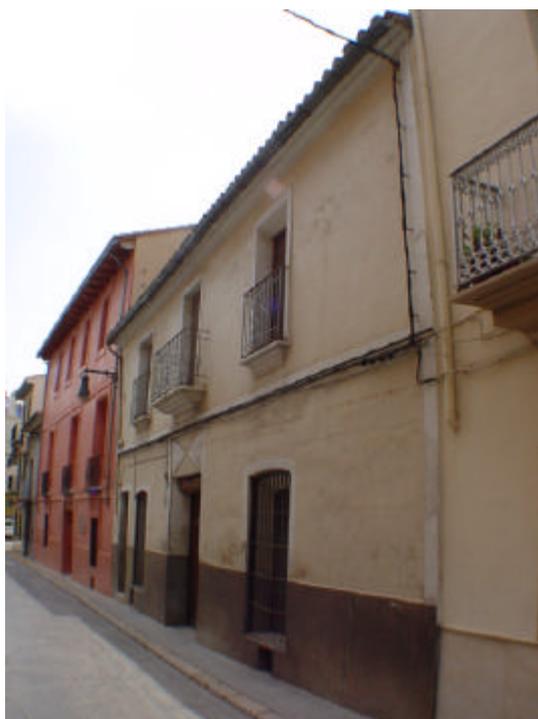
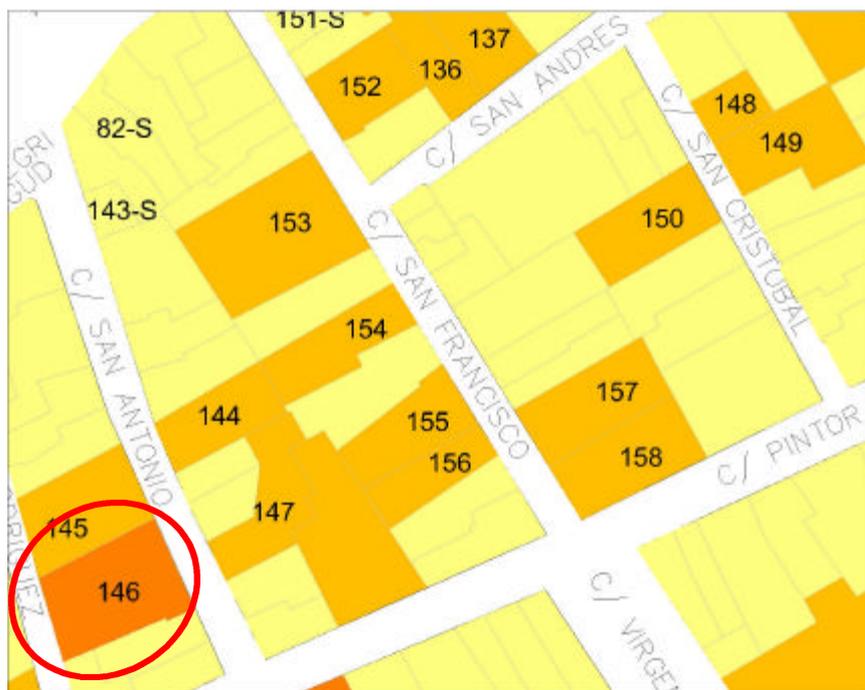
FICHA Nº 146–CASA DE LA SOLERA en C/. SANT ANTONI, 12

(Finales del S. XVIII y primera mitad S.XIX (Reformada finales S. XIX)

Vivienda señorial "a dos mans", de grandes dimensiones, ubicada sobre parcela trapezoidal con fachada a dos calles, entre medianeras, desarrollada en P. Baja+cova y cambra, con patio y con construcciones auxiliares en su parte trasera. Estructura portante (doble crujía) a base de muros de carga y viguería de madera. Cubierta de teja árabe a dos aguas. Fachada compuesta de acuerdo con un eje de simetría central, con tres grandes balcones en P. Piso y cuatro huecos en cambra, enfoscada y pintada de color siena rosado...

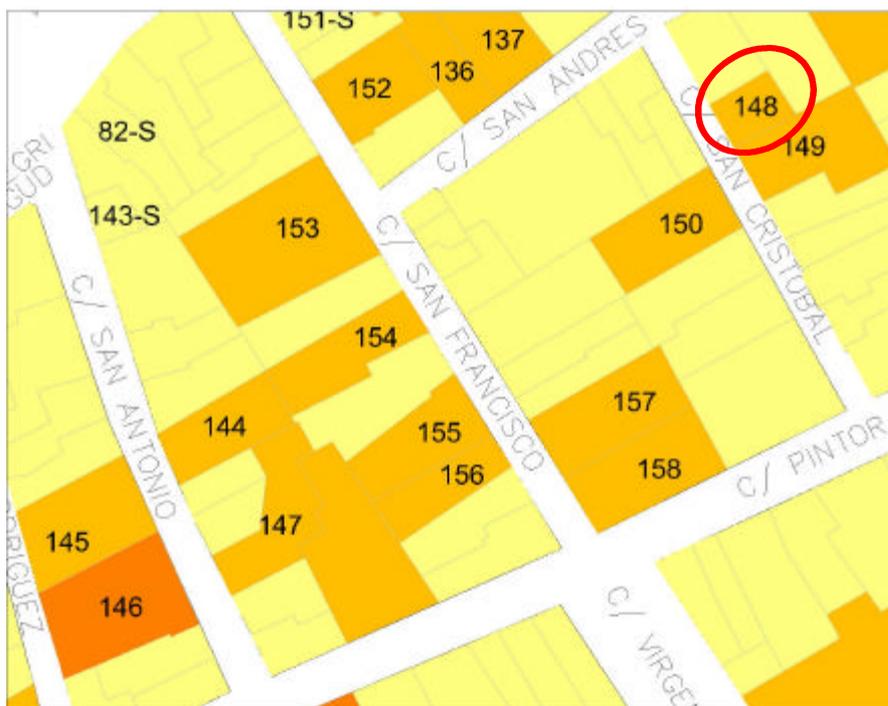
FICHA Nº 148–EDIFICI DE VIVENDES en C/. SANT CRISTOFOL, 3

(Finales del S. XVIII y primera mitad S.XIX (Reformada finales S. XIX)

Vivienda señorial "a dos mans", de grandes dimensiones, ubicada sobre parcela trapezoidal con fachada a dos calles, entre medianeras, desarrollada en P. Baja+cova y cambra, con patio y con construcciones auxiliares en su parte trasera. Estructura portante (doble crujía) a base de muros de carga y viguería de madera. Cubierta de teja árabe a dos aguas. Fachada compuesta de acuerdo con un eje de simetría central, con tres grandes balcones en P. Piso y cuatro huecos en cambra, enfoscada y pintada de color siena rosado...

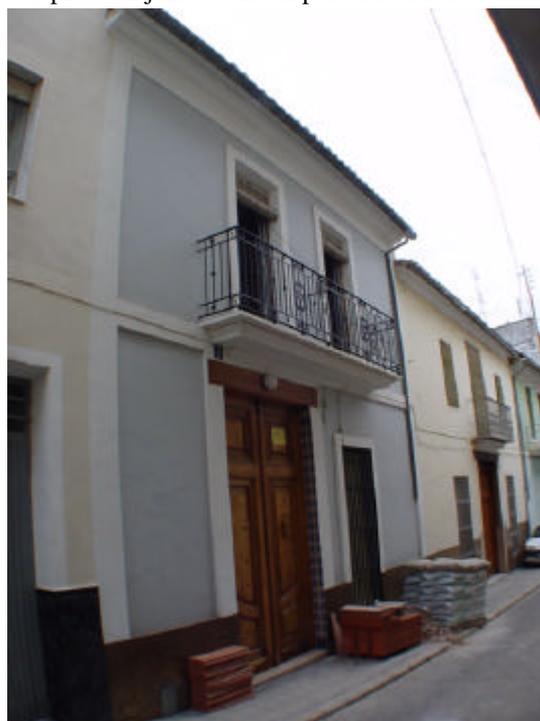
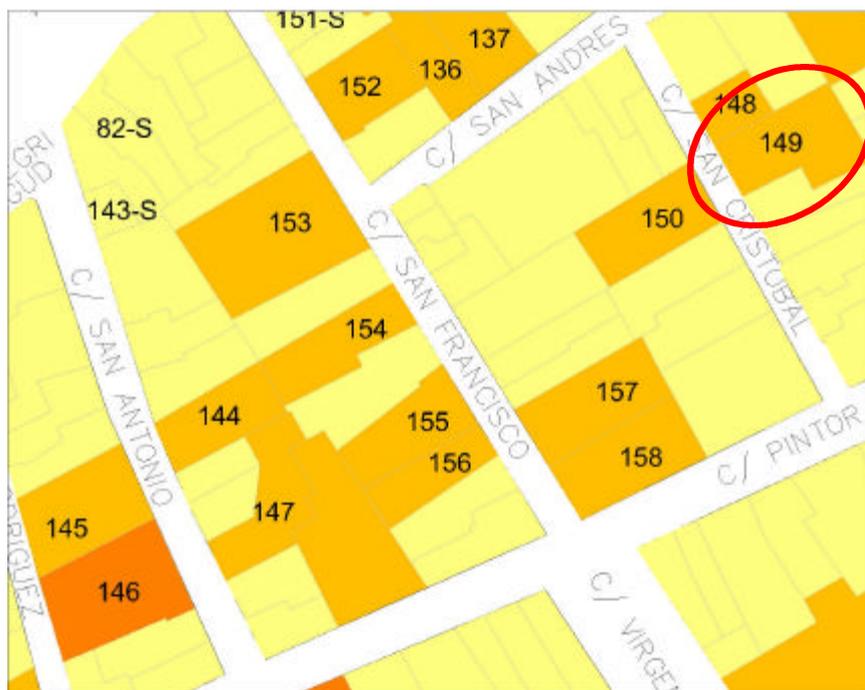
FICHA Nº 149–EDIFICI DE VIVENDES en C/. SANT CRISTOFOL, 5

(Hacia 1900)Vivienda de uso agrícola "a dos mans", ubicada sobre parcela irregular entre medianeras, desarrollada en P. Baja y P. Piso, con patio y construcciones auxiliares en su parte trasera. Estructura portante (doble crujía) a base de muros de carga y viguería de madera. Cubierta de teja árabe a dos aguas. Fachada compuesta de acuerdo con un eje de simetría central, enfoscada y pintada de color verde pastel con impostada simulada en forjados de color blanco...

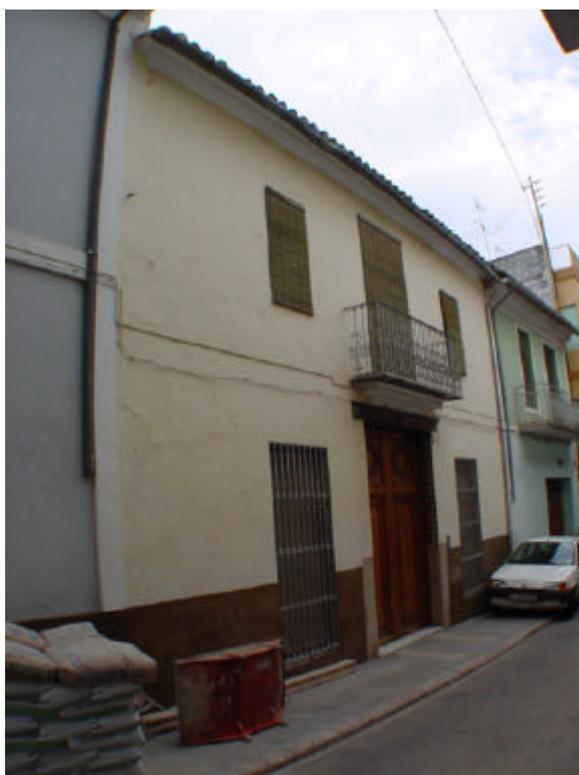
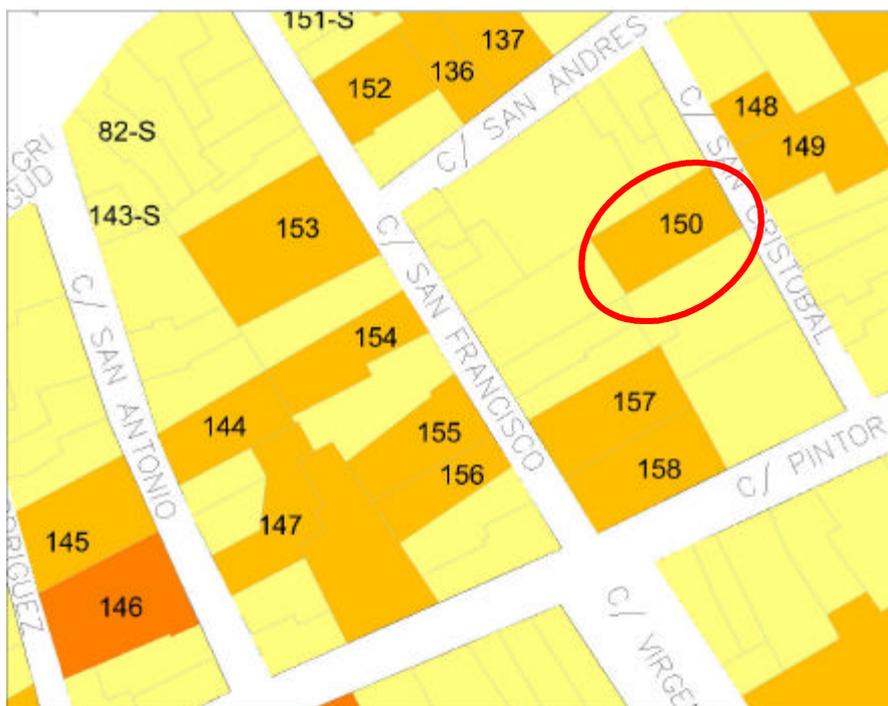
FICHA Nº 150–EDIFICI DE VIVENDES en C/. SANT CRISTOFOL, 6

(Hacia 1900-1920) Vivienda de uso agrícola "a dos mans", ubicada sobre parcela regular entre medianeras, desarrollada en P. Baja y P. piso, con patio y construcciones auxiliares en su parte trasera. Estructura portante (triple cruja) a base de muros de carga y vigería de madera. Cubierta de teja árabe a dos aguas. Fachada compuesta de acuerdo con un eje de simetría central, enfoscada y pintada, impostada en forjado y medianeras con faja lisa de color blanco...

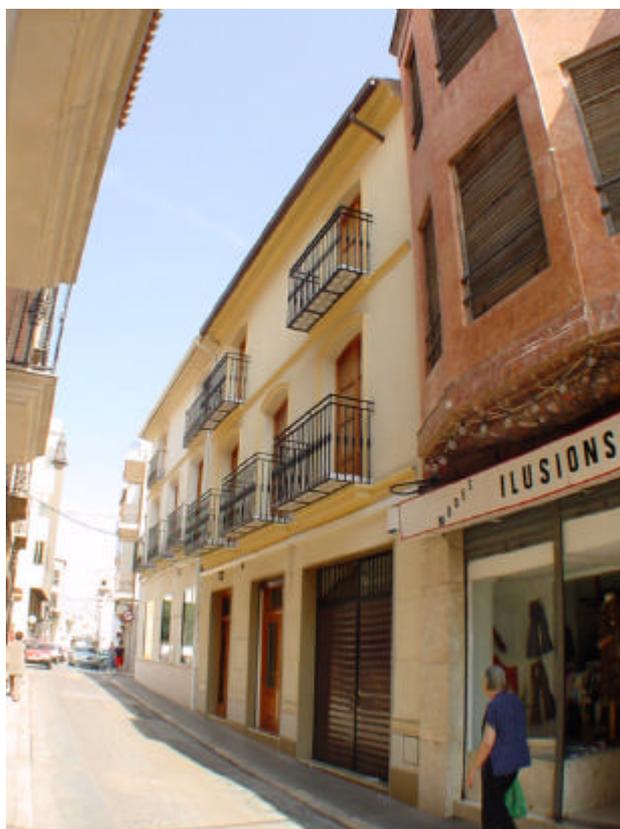
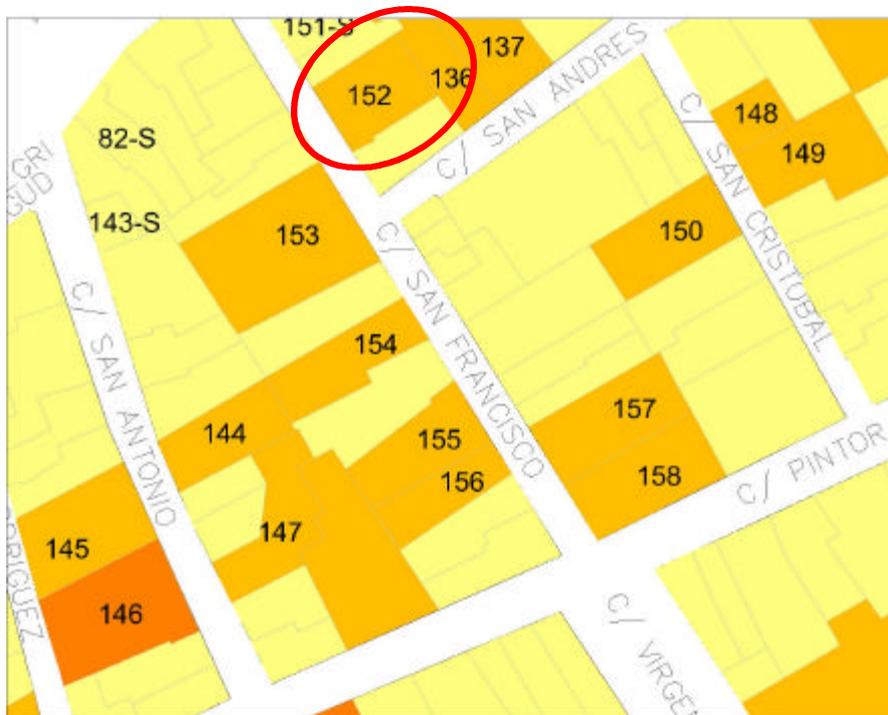
FICHA Nº 152–EDIFICI DE VIVENDES en C/. SANT CRISTOFOL, 7

(Hacia 1900) Casa obrador, ubicada sobre parcela regular entre medianeras, desarrollada en P. Baja y P. piso, con patio y construcciones auxiliares en parte trasera. Estructura portante (doble cruzía), a base de muros de carga y vigería de madera. Cubierta de teja árabe a dos aguas. Fachada compuesta de acuerdo con un eje de simetría central, enfoscada y pintada de color gris azulado...
