PLAN GENERAL DE ORDENACIÓN URBANA DE L'ALCÚDIA – REVISIÓN 2002
DOCUMENTOS DE EFICACIA NORMATIVA

CATALOGO DE BIENES Y ESPACIOS PROTEGIDOS NORMAS Y FICHAS

REFUNDIDO APROBACIÓN DEFINITIVA
JULIO 2002

CATALOGO DE BIENES Y ESPACIOS PROTEGIDOS

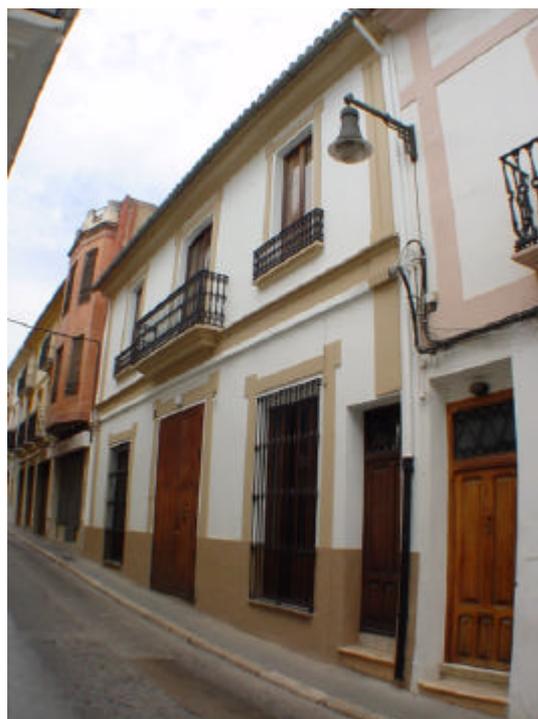
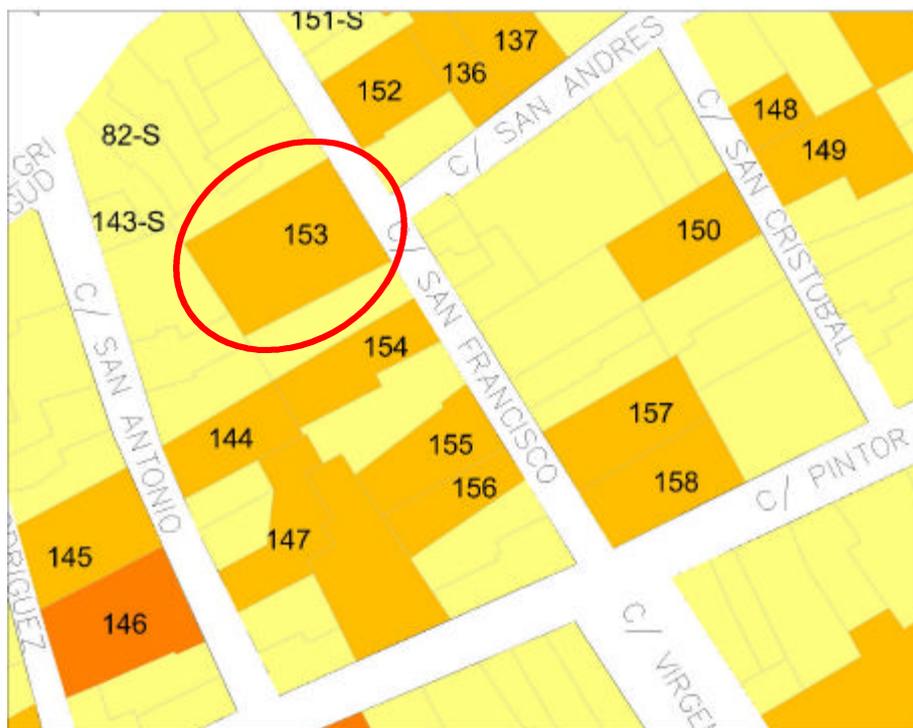
FICHA Nº 153–EDIFICI DE VIVENDES en C/. SANT FRANCESC, 8

(Finales S. XVIII-Primera mitad S. XIX) Vivienda de uso agrícola "a dos mans", ubicada sobre parcela regular entre medianeras, desarrollada en P. Baja y P. Piso, con patio y construcciones auxiliares en su parte trasera. Estructura portante (doble cruzía) a base de muros de carga y viguería de madera. Cubierta de teja árabe a dos aguas. Fachada con un eje compositivo dominante constituido por puertas de acceso y balcón superior, enfoscada y encalada con retablo de azulejo que representa a S. Francisco, y alero formado por superposición de hiladas de ladrillo saledizas en paralelo...

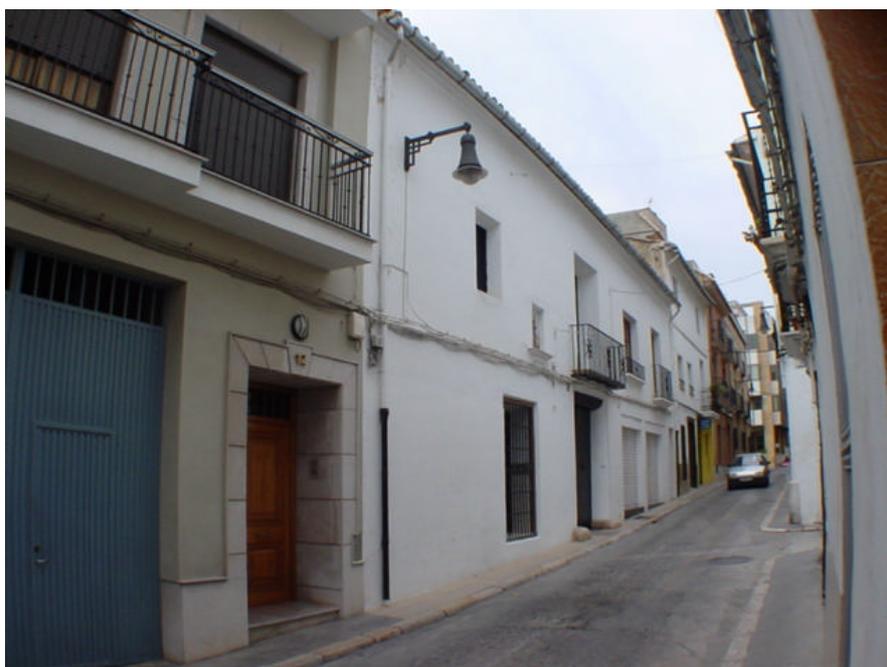
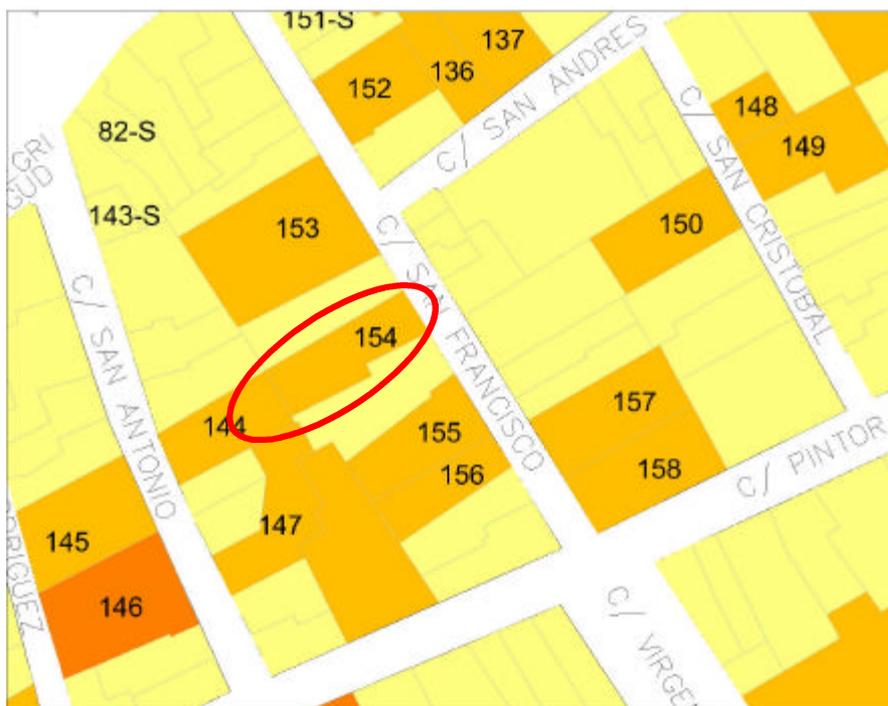
FICHA Nº 154–EDIFICI DE VIVENDES en C/. SANT FRANCESC, 12

(Entre 1890-1900) Vivienda de uso agrícola "a una má", ubicada sobre parcela irregular entre medianeras, desarrollada en P. Baja y P. Piso, con patio y construcciones auxiliares en su parte trasera. Estructura portante (doble crujiá) a base de muros de carga y vigería de madera. Cubierta de teja árabe a dos aguas. Fachada enfoscada y pintada de color blanco azulado...

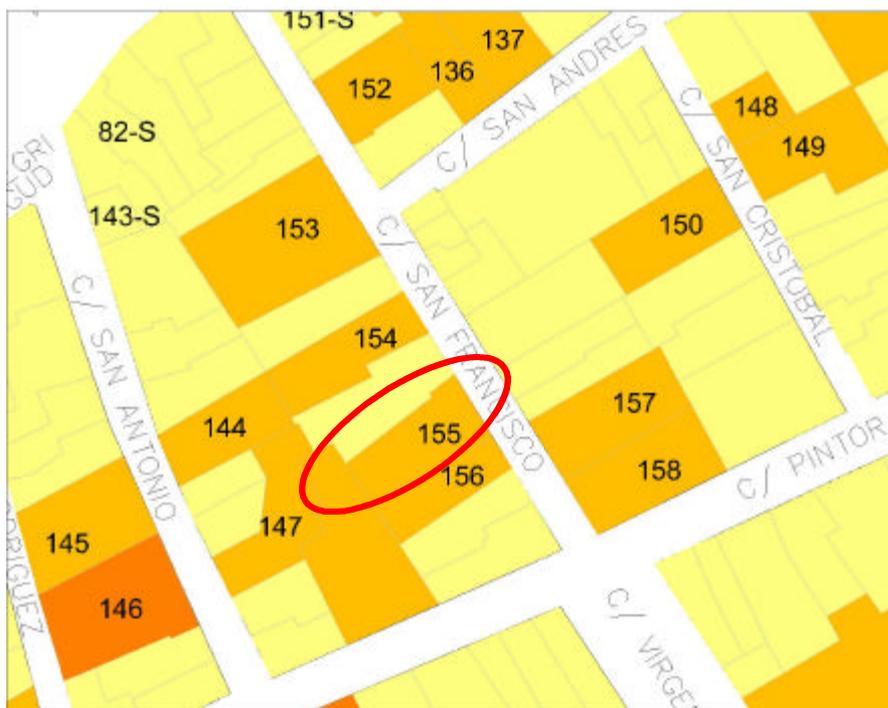
FICHA Nº 155–EDIFICI DE VIVENDES en C/. SANT FRANCESC, 18

(Entre 1940-50) Vivienda de uso agrícola "a dos mans", ubicada sobre parcela trapezoidal entre medianeras, desarrollada en P. Baja y P. Piso, con patio y construcciones auxiliares en su parte trasera. Estructura portante (triple crujía) a base de muros de carga y viguería de madera. Cubierta de teja árabe a dos aguas oculta por remate de obra con celosía cerámica calada y machones, y remates geométricos sobre éstos últimos...

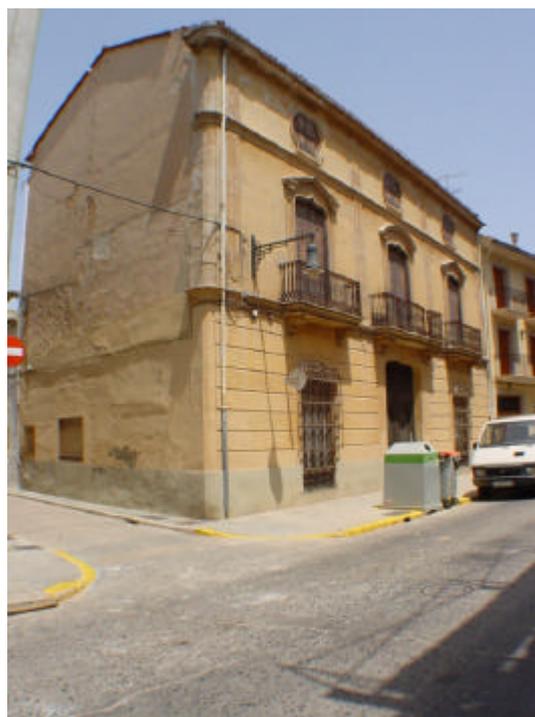
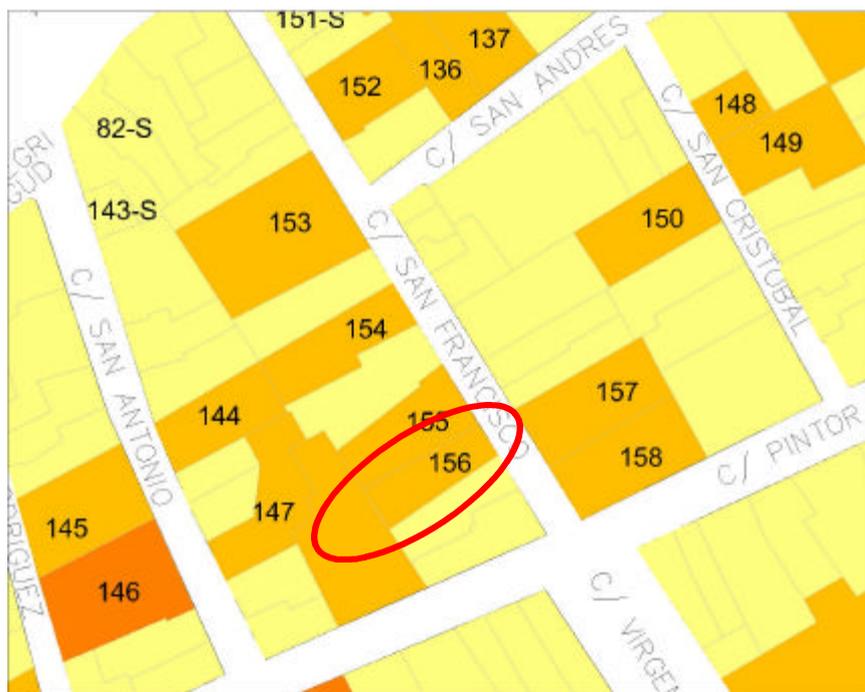
FICHA Nº 156–EDIFICI DE VIVENDES en C/. SANT FRANCESC, 20

(Hacia 1900 ? - Reformada hacia 1930) Vivienda de uso agrícola "a una má", ubicada sobre parcela trapezoidal entre medianeras, desarrollada en P. Baja, P. Piso, y cambrá, con patio y construcciones auxiliares en su parte trasera. Estructura portante (doble crujía) a base de muros de carga y viguería de madera. Cubierta de teja árabe a dos aguas, oculta por remate mixto de obra y forja, con arco central, machones alicatados rematados por palmetas. Fachada compuesta de acuerdo con un eje de simetría central, enfoscada y pintada de color amarillo pastel...

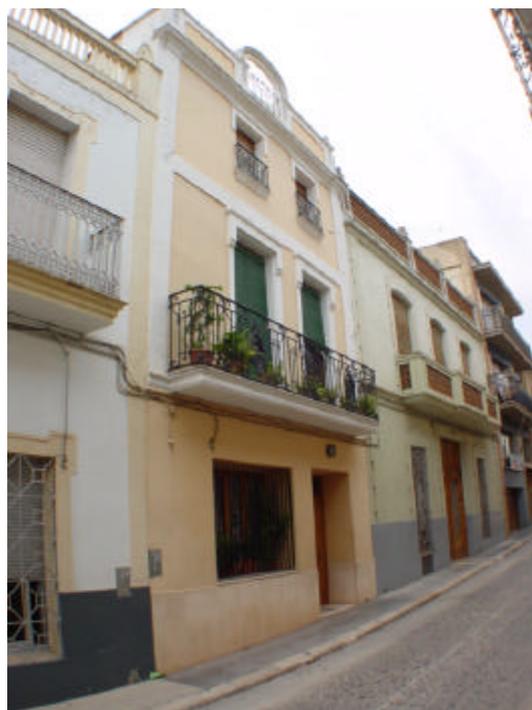
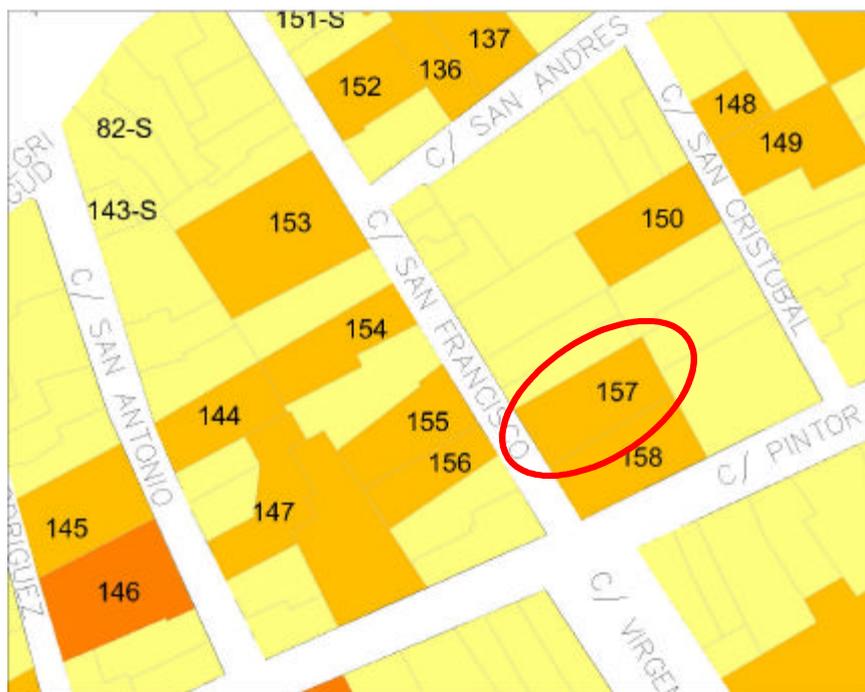
FICHA Nº 157–EDIFICI DE VIVENDES en C/. SANT FRANCESC, 25

(Hacia 1900 ? - Reformada hacia 1930) Vivienda de uso agrícola "a una má", ubicada sobre parcela trapezoidal entre medianeras, desarrollada en P. Baja, P. Piso, y cambrá, con patio y construcciones auxiliares en su parte trasera. Estructura portante (doble crujía) a base de muros de carga y viguería de madera. Cubierta de teja árabe a dos aguas, oculta por remate mixto de obra y forja, con arco central, machones alicatados rematados por palmetas. Fachada compuesta de acuerdo con un eje de simetría central, enfoscada y pintada de color amarillo pastel...

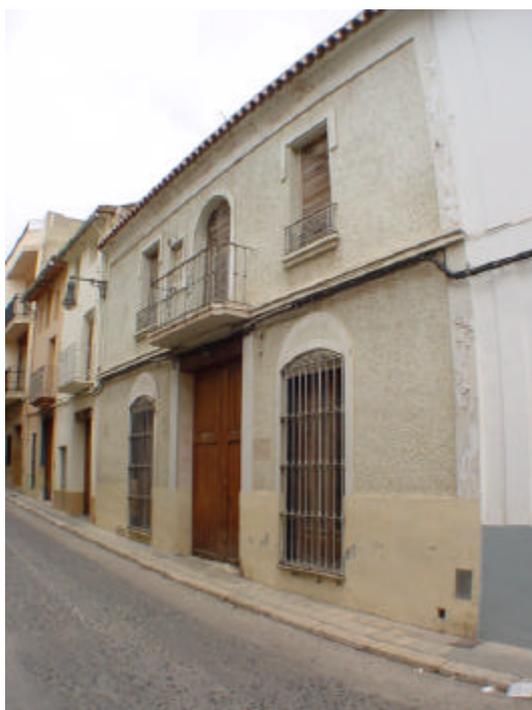
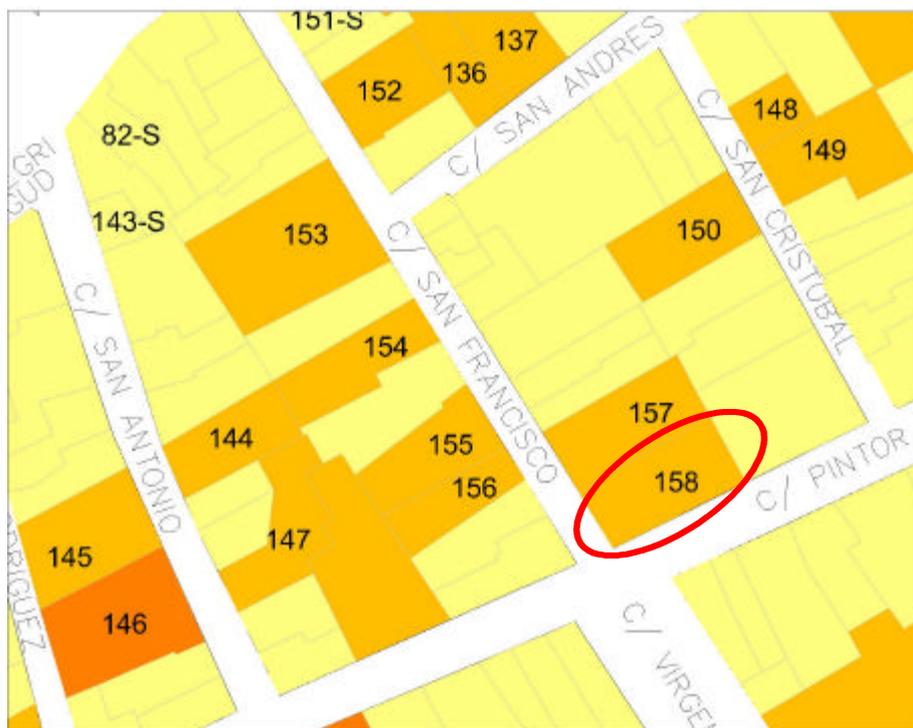
**FICHA N° 158–EDIFICI DE VIVENDES en C/. SANT FRANCESC, 27 cantó PINTOR
VERGARA**

(Entre 1900 - 1920) Vivienda de uso agrícola "a dos mans", ubicada sobre parcela regular en esquina, desarrollada en P. Baja y P. Piso, con patio y construcciones auxiliares en su parte trasera. Estructura portante (doble cruja) a base de muros de carga y vigería de madera. Cubierta de teja árabe a tres aguas. Fachada compuesta de acuerdo con un eje de simetría central, enfoscada y pintada de color gris azulado...

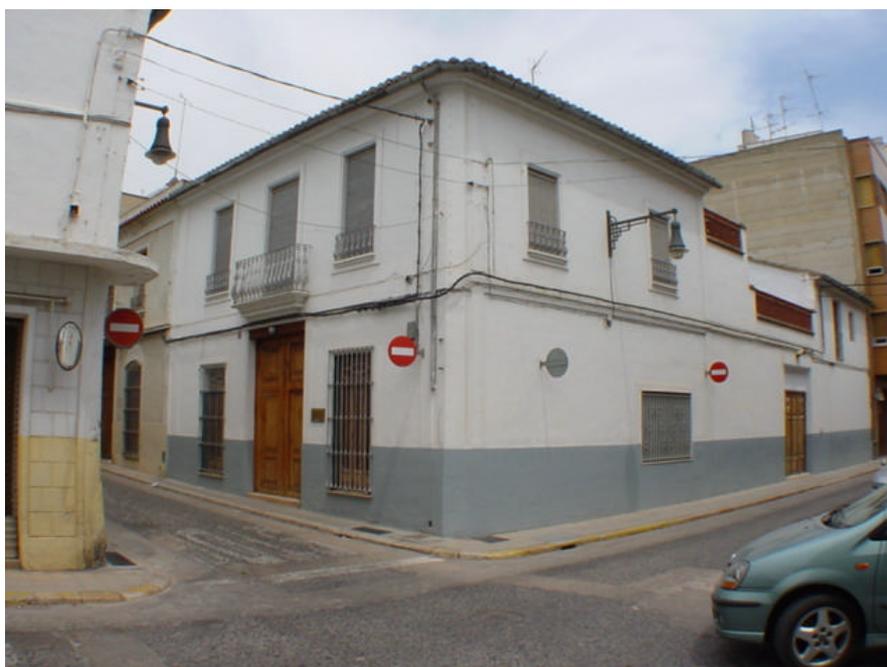
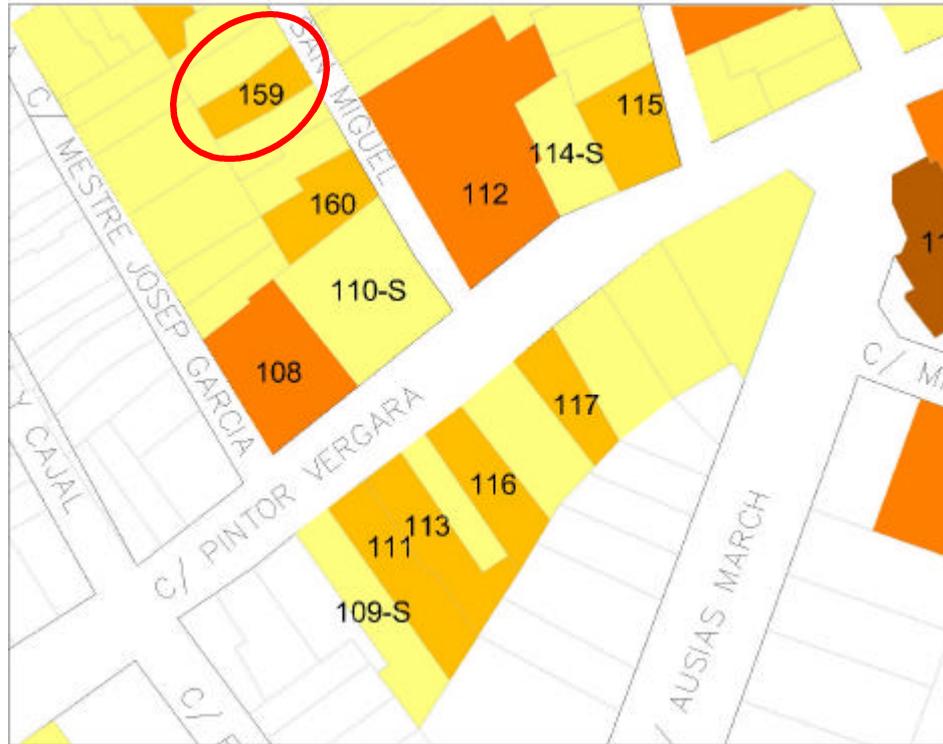
FICHA N° 159 –EDIFICI DE VIVENDES en C/. SAN MIGUEL, 6

(Hacia 1920) Vivienda de uso agrícola "a una mà", ubicada sobre parcela regular entre medianeras, desarrollada en P. Baja y P. Piso, con patio y construcciones auxiliares en su parte trasera. Estructura portante (doble cruja) a base de muros de carga y viguería de madera. Cubierta de teja árabe a dos aguas. Fachada enfoscada y pintada de color blanco, y alero formado por superposición de hiladas de ladrillo saledizas en paralelo con moldura de 1/2 caña inferior; zócalo resaltado y estucado de color pardo...

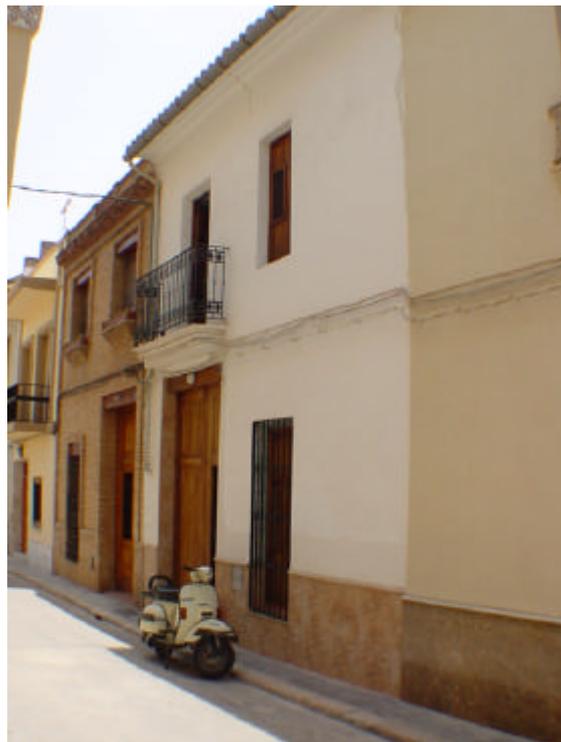
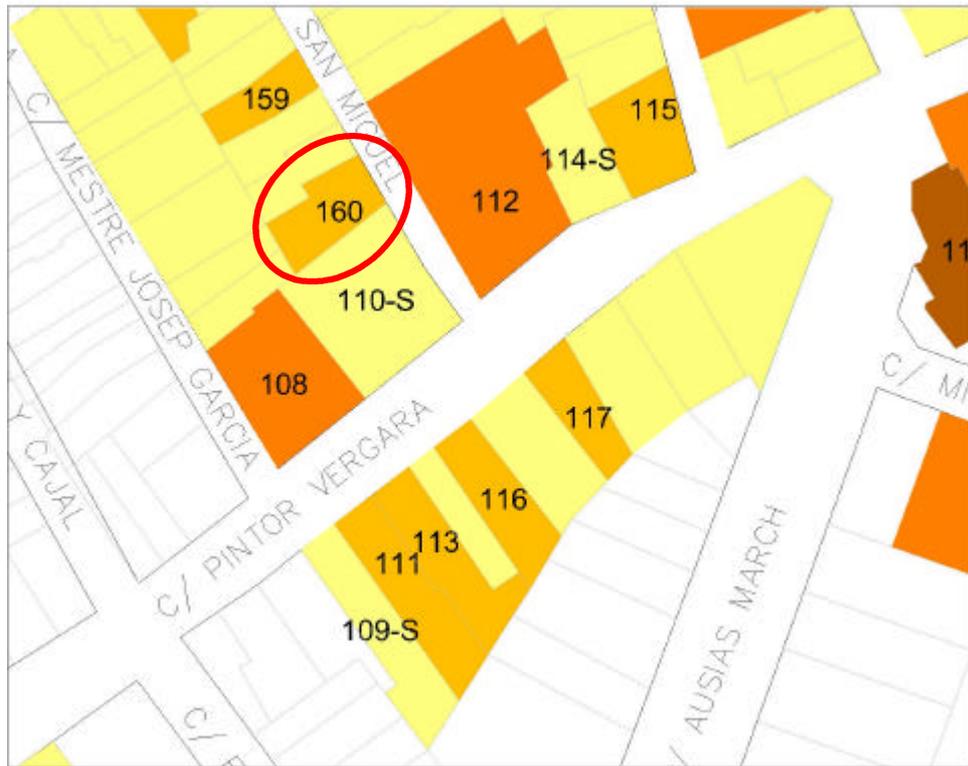
FICHA N° 160 –EDIFICI DE VIVENDES en C/. SAN MIGUEL, 14

(Entre 1900-10) Vivienda de uso agrícola "a dos mans", ubicada sobre parcela regular entre medianeras, desarrollada en P. Baja y P. Piso, con patio y construcciones auxiliares en su parte trasera. Estructura portante (doble crujía) a base de muros de carga y viguería de madera. Cubierta de teja árabe a dos aguas. Fachada compuesta de acuerdo con un eje de simetría central, enfoscada y pintada de color crema, ya alero formado por superposición de hiladas de ladrillo saledizas en paralelo en moldura inferior de 1/2 caña...

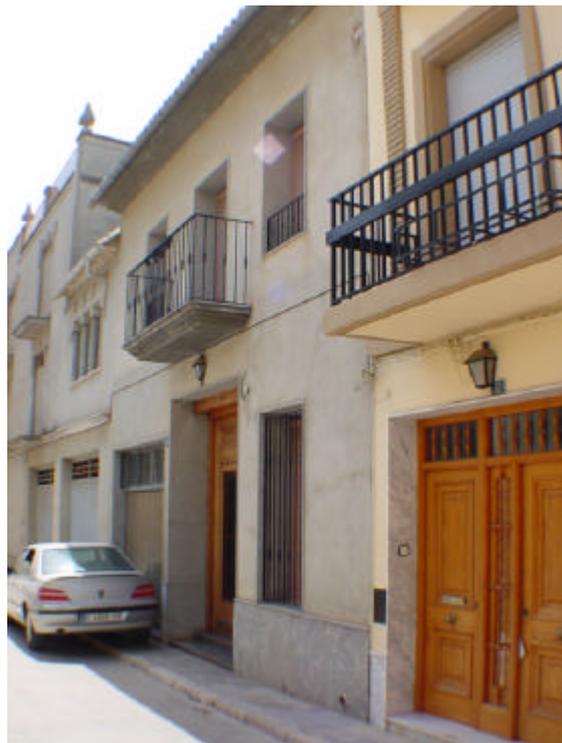
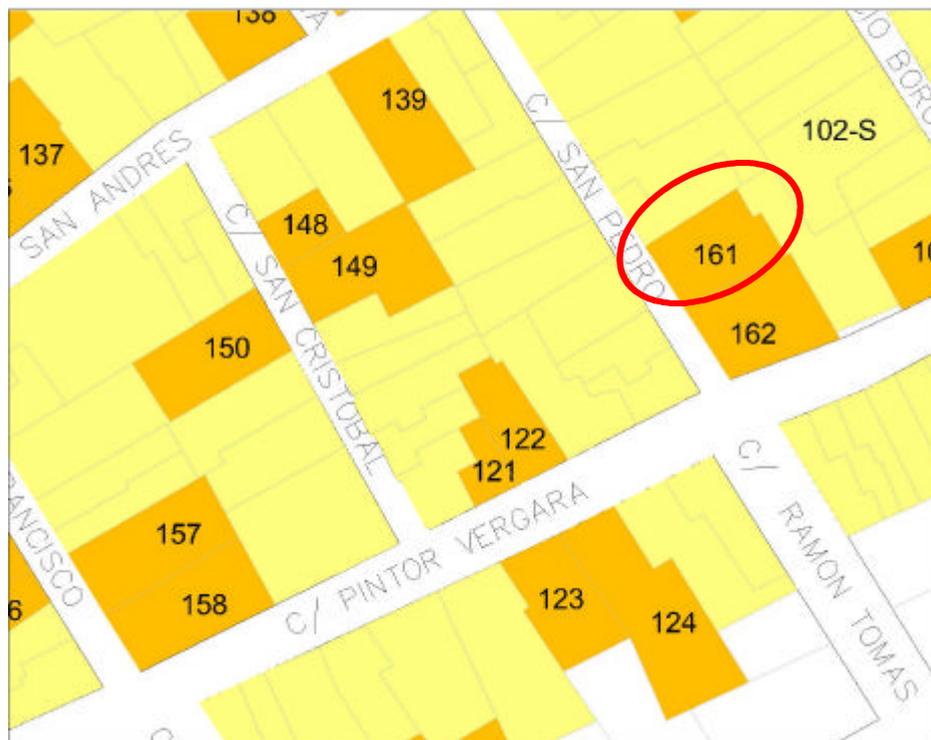
FICHA Nº 161–EDIFICI DE VIVENDES en C/. SANT PERE, 13

(Hacia 1900 con reforma años 40) Vivienda de uso agrícola "a dos mans", ubicada sobre parcela regular entre medianeras, desarrollada en P. Baja con cova y P. Piso, con patio y construcciones auxiliares en su parte trasera. Estructura portante (triple cruja) a base de muros de carga y vigería de madera. Cubierta de teja árabe a dos aguas. Fachada compuesta de acuerdo con un eje de simetría excéntrico, enfoscado rugoso y pintada al cemento...

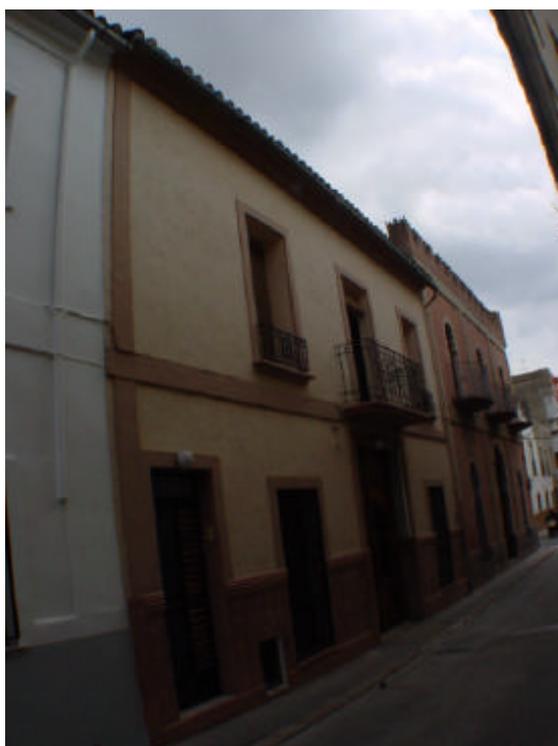
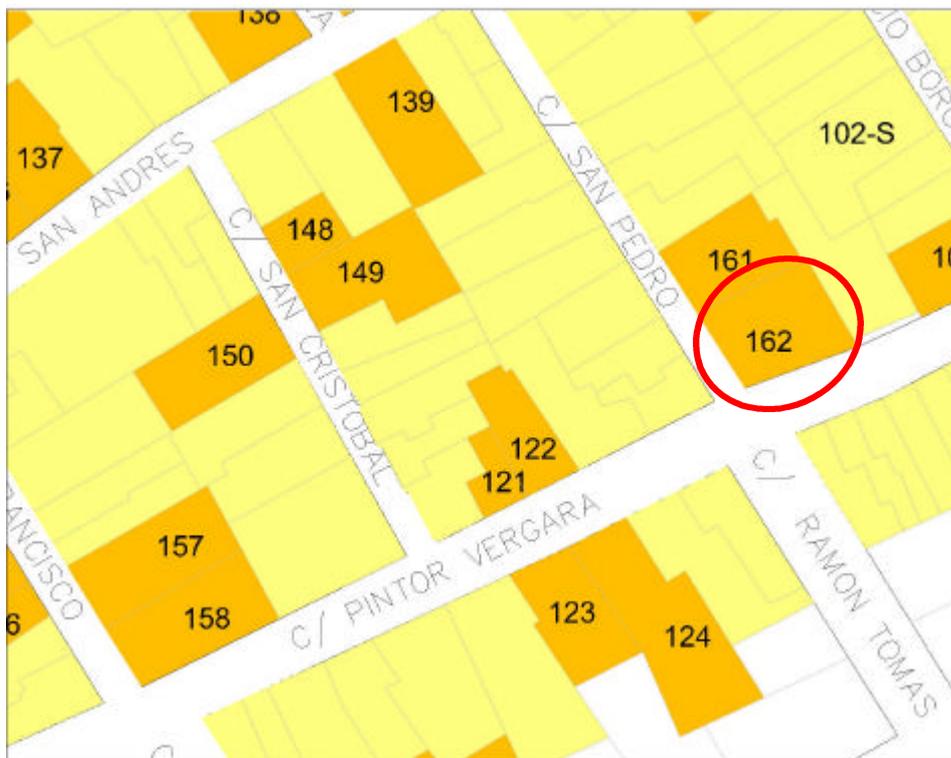
FICHA Nº 161–EDIFICI DE VIVENDES en C/. SANT PERE, 15 cantó PINTOR
VERGARA, 41

(Entre 1900-1930) Vivienda "a dos mans", ubicada sobre parcela trapezoidal en esquina, desarrollada en P. Baja y P. Piso, con patio y construcciones auxiliares en su parte trasera. Estructura portante (doble crujiá) a base de muros de carga y viguería de madera. Cubierta de teja árabe a dos aguas, oculta por remate de obra, decorado con almenas coronadas y garita con fronera en esquina. Fachada compuesta de acuerdo con un eje de simetría central, enfoscada con simulación de despiece de sillería pintada de color siena...

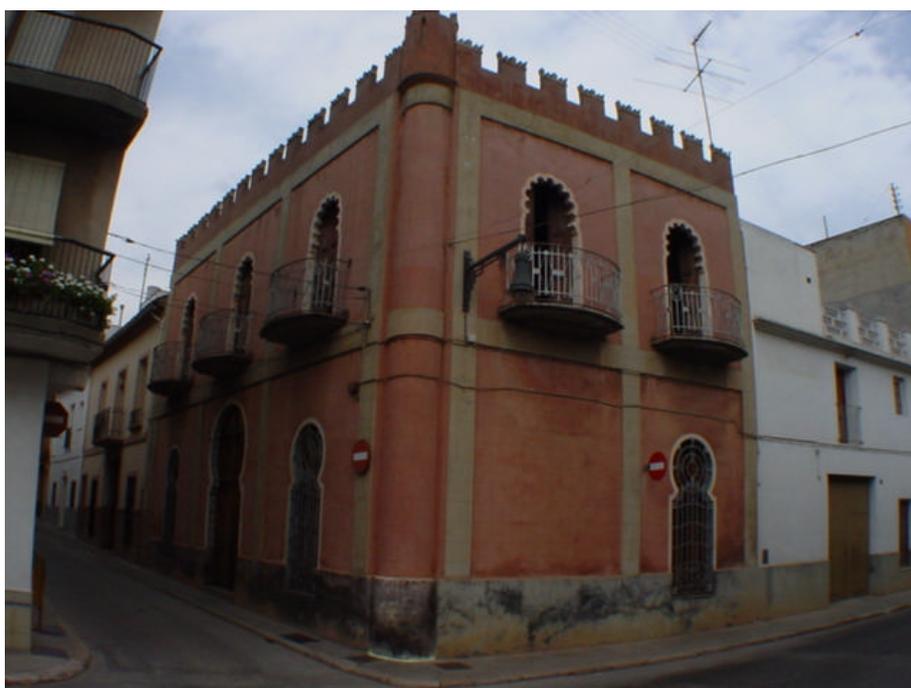
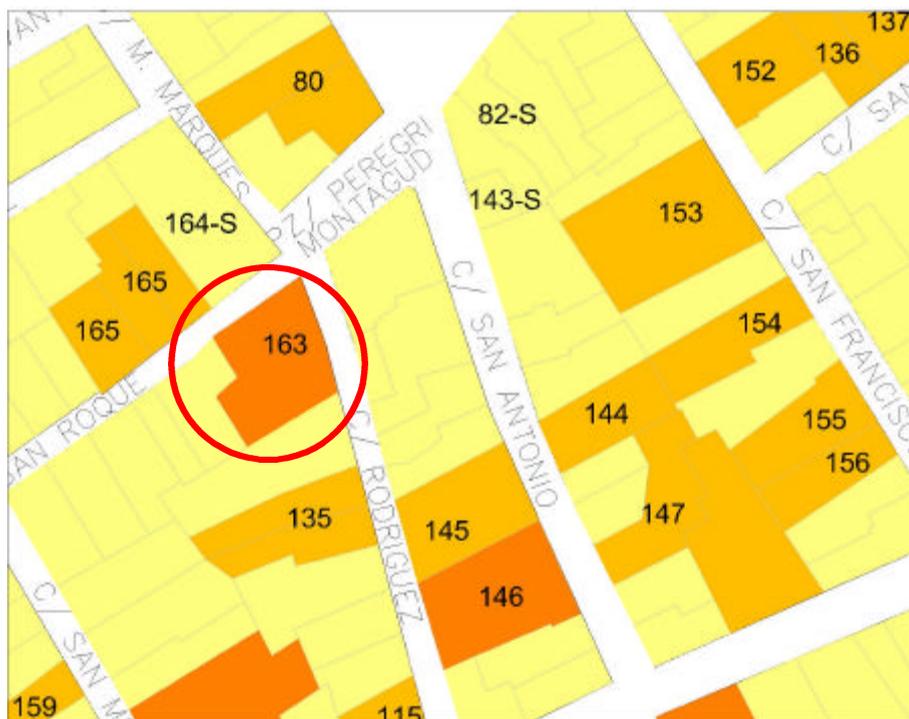
FICHA Nº 163 –EDIFICI DE VIVENDES en C/. SANT ROC, 1 cantó RODRÍGUEZ, 2
(Hacia 1900 fechada en rejas de P. Baja) Vivienda de uso agrícola "a dos mans", ubicada sobre parcela irregular en esquina, desarrollada en P. Baja más cova, P. Piso, y cambra, con patio y construcciones auxiliares en su parte trasera. Estructura portante (triple crujía) a base de muros de carga y viguería de madera. Cubierta de teja árabe a dos aguas. Fachada compuesta de acuerdo con un eje de simetría central, de fábrica de ladrillo visto, impostada en forjados con doble entalladura también de ladrillo, y cornisa ornamentada con molduración y ménsulas; zócalo de piedra caliza resaltado...

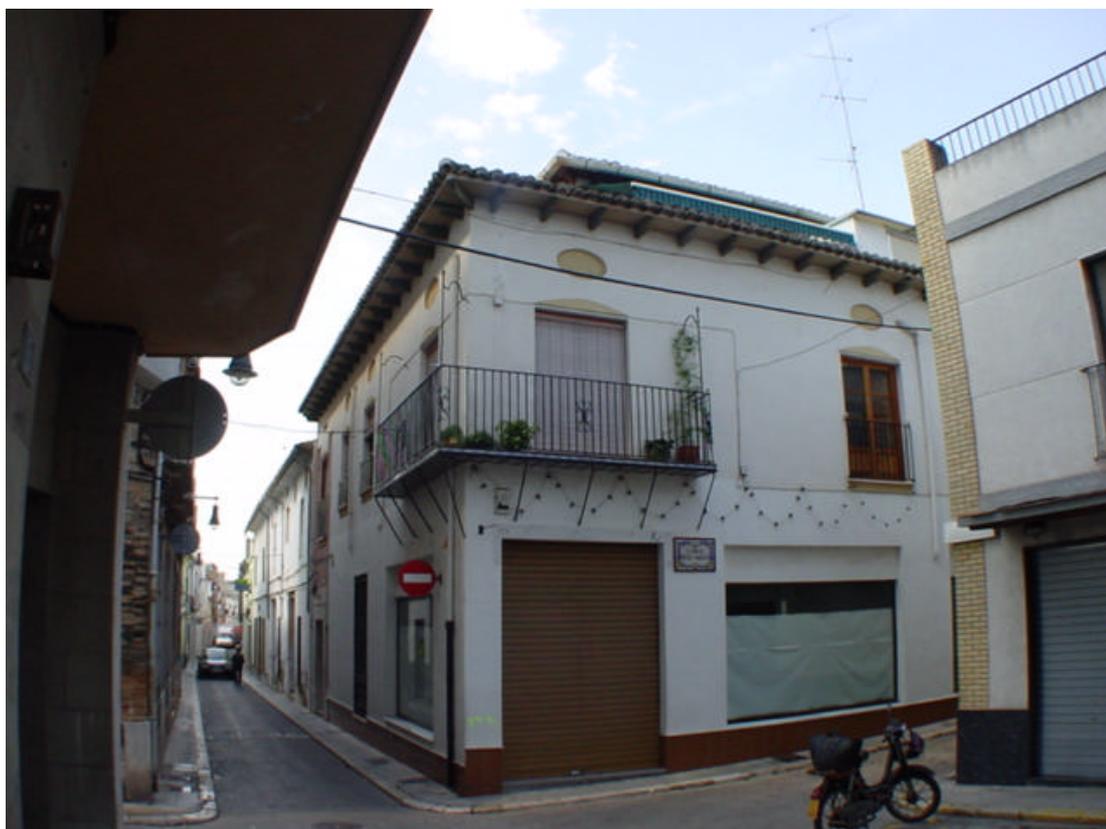
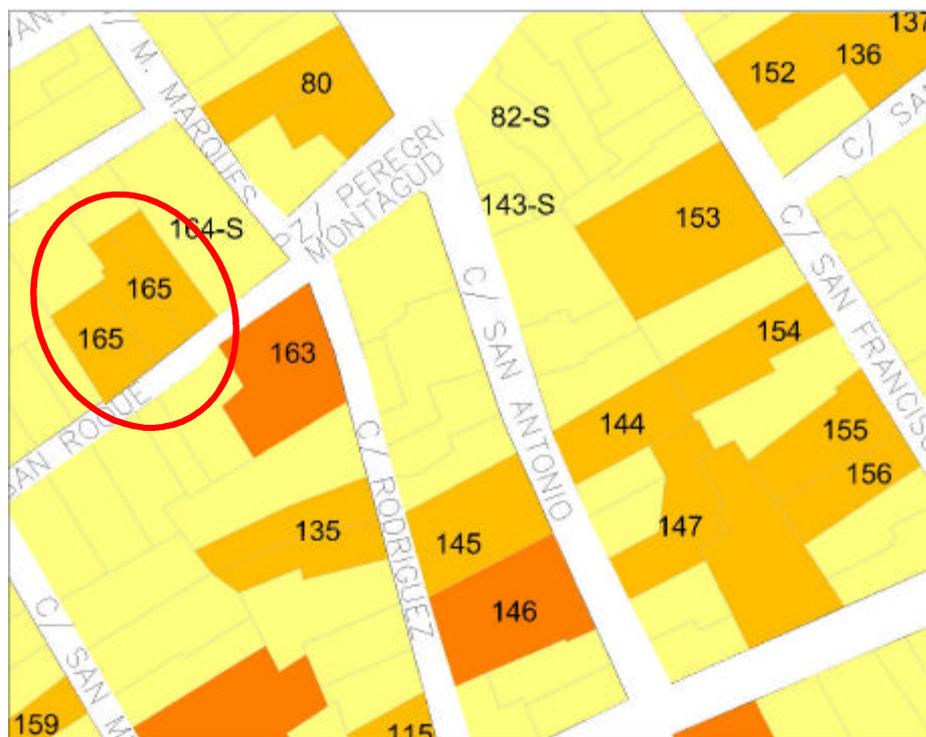
FICHA Nº 165 –EDIFICI DE VIVENDES en C/. SANT ROC, 4, 6 i 8

(Hacia 1880) Conjunto de tres viviendas de uso agrícola entre medianeras, ubicada sobre parcelas irregulares de pequeñas dimensiones con patio y construcciones auxiliares en sus partes traseras. Estructura portante (triple cruja) a base de muros de carga y viguería de madera. Cubierta de teja árabe a dos aguas con alero pronunciado formado por superposición de hiladas de ladrillo saledizas en paralelo. Fachada revocada y encalada; Fachada revocada y encalada; compuesta en la cambra por doble fila de huecos de sección abocinada con dinteles en arco rebajado para la inferior...

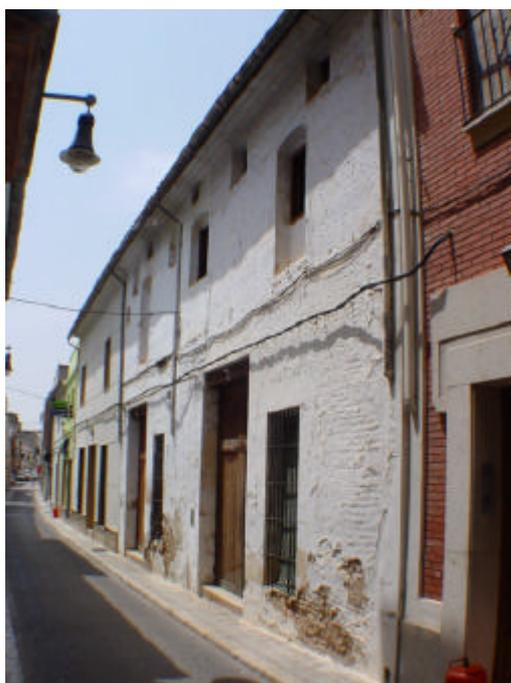
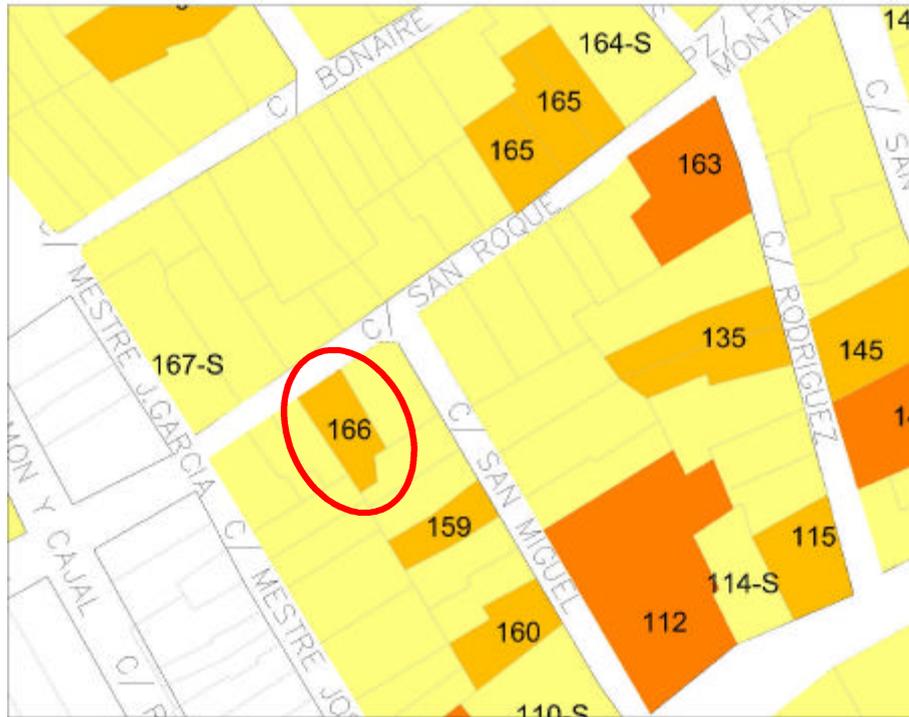
FICHA Nº 166 –EDIFICI DE VIVENDES en C/. SANT ROC, 17

(Entre 1890-1900) Vivienda de uso agrícola "a una mà", ubicada sobre parcela irregular entre medianeras, desarrollada en P. Baja y cambra de doble hilera de huecos, con patio y construcciones auxiliares en su parte trasera. Estructura portante (doble crujiá) a base de muros de carga y vigería de madera. Cubierta de teja árabe a dos aguas. Fachada revocada, encalada y alero formado por superposición de hiladas de ladrillo saledizas en espiga...

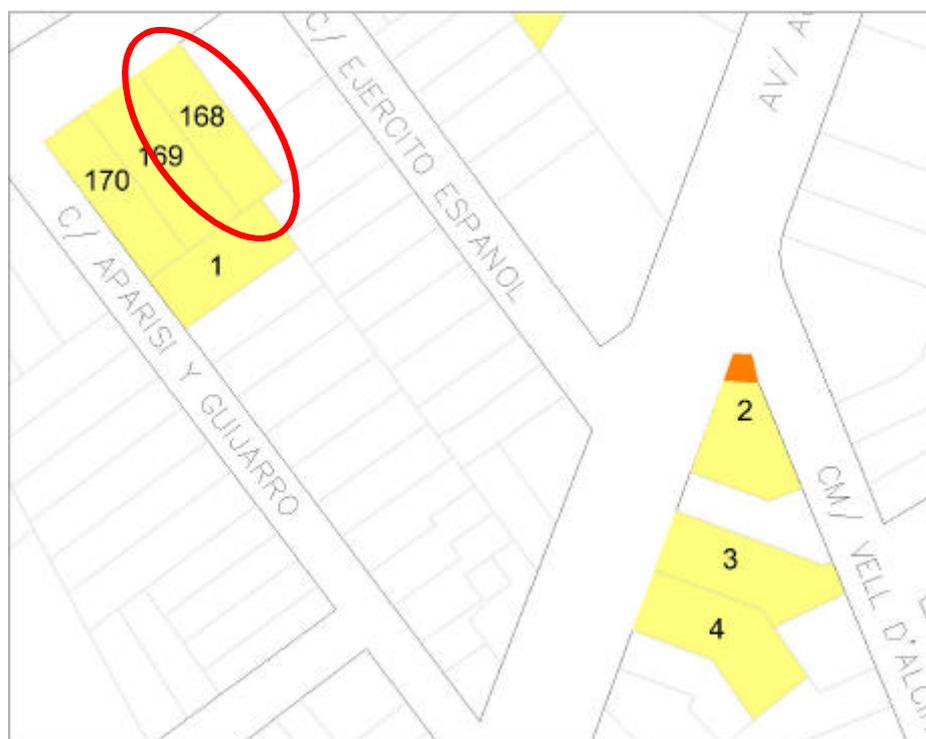
FICHA Nº 168 –EDIFICI DE VIVENDES en C/. SANTA BARBARA, 3
(Hacia 1900) Vivienda de uso agrícola "a una mà", ubicada sobre parcela regular entre medianeras, desarrollada en P. Baja y P. Piso, con patio y construcciones auxiliares en su parte trasera. Estructura portante (triple crujía) a base de muros de carga y vigería de madera. Cubierta de teja árabe a dos aguas. Fachada enfoscada y pintada de color crema, impostada en forjado y medianeras con faja lisa de color tostado, y cornisa ornamentada con molduración y canes...

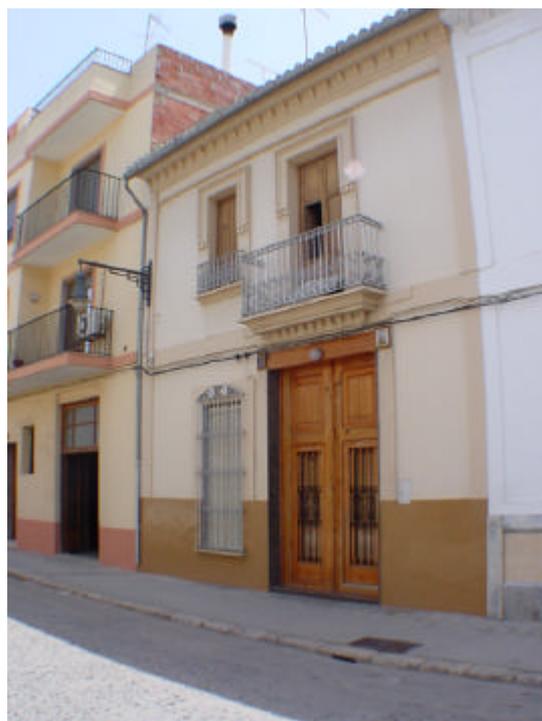
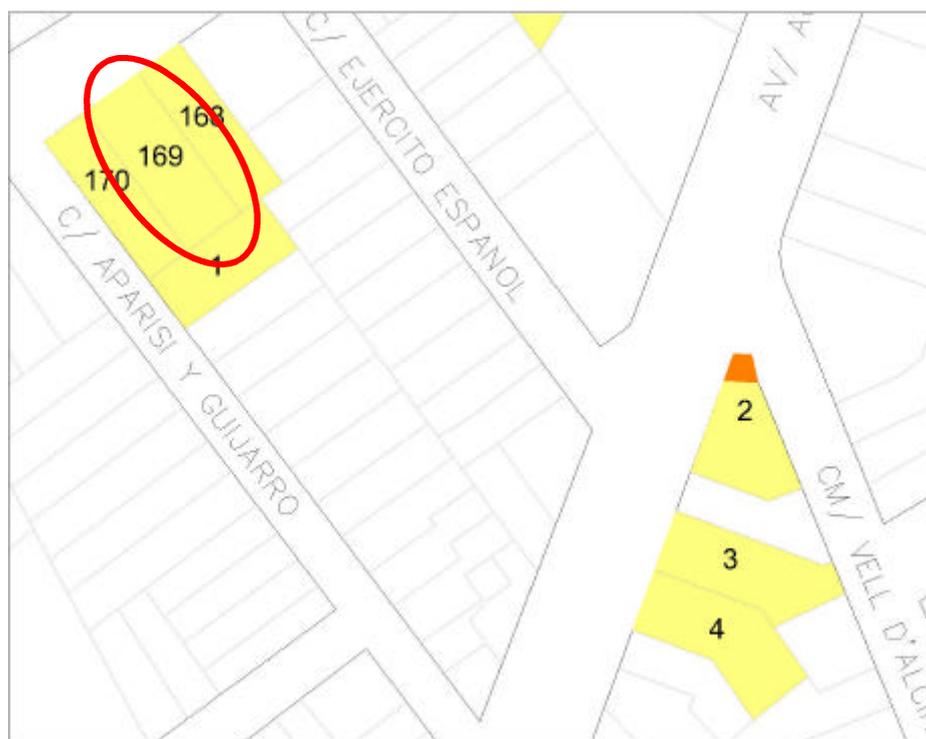
FICHA Nº 169 –EDIFICI DE VIVENDES en C/. SANTA BARBARA, 5

(Hacia 1900)Vivienda de uso agrícola "a dos mans", ubicada sobre parcela regular entre medianeras, desarrollada en P. Baja y P. Piso, con patio y construcciones auxiliares en su parte trasera. Estructura portante (triple crujía) a base de muros de carga y vigería de madera. Cubierta de teja árabe a dos aguas. Fachada compuesta de acuerdo con un eje de simetría central, enfoscada y pintada de color tostado, impostada en forjados y medianeras con faja lisa blanca, y cornisa ornamentada con molduración y canes...

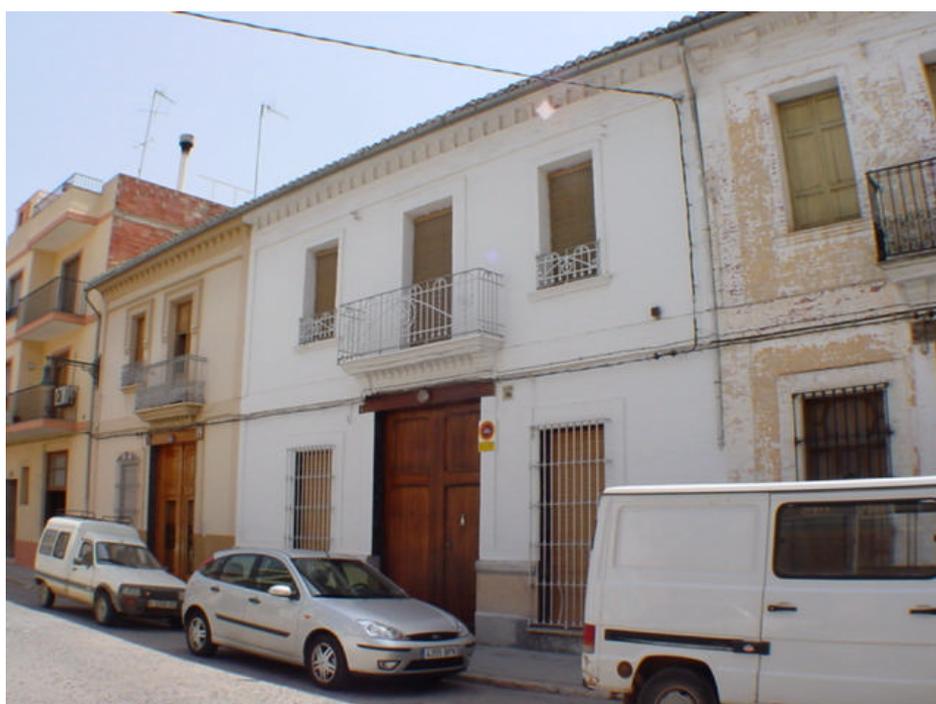
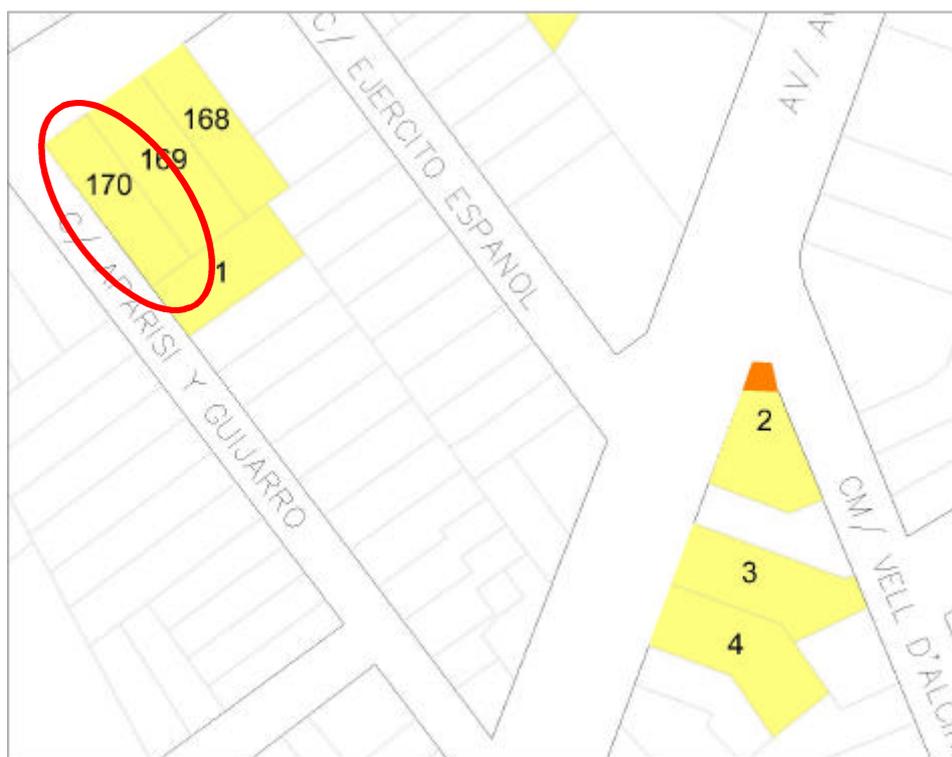
FICHA N° 170 –EDIFICI DE VIVENDES en C/. SANTA BARBARA, 7 cantó
APARISI Y GUIJARRO

(Hacia 1900 fechada en rejas de P. Baja) Vivienda de uso agrícola "a dos mans", ubicada sobre parcela regular en esquina, desarrollada en P. Baja y P. Piso, con patio y construcciones auxiliares en su parte trasera. Estructura portante (triple cruja) a base de muros de carga y vigería de madera. Cubierta de teja árabe a dos aguas. Fachada compuesta de acuerdo con un eje de simetría ligeramente excéntrico de fábrica de ladrillo, encalada, impostada en forjados y medianeras con faja lisa y cornisa ornamentada con molduración, ménsulas y canes...

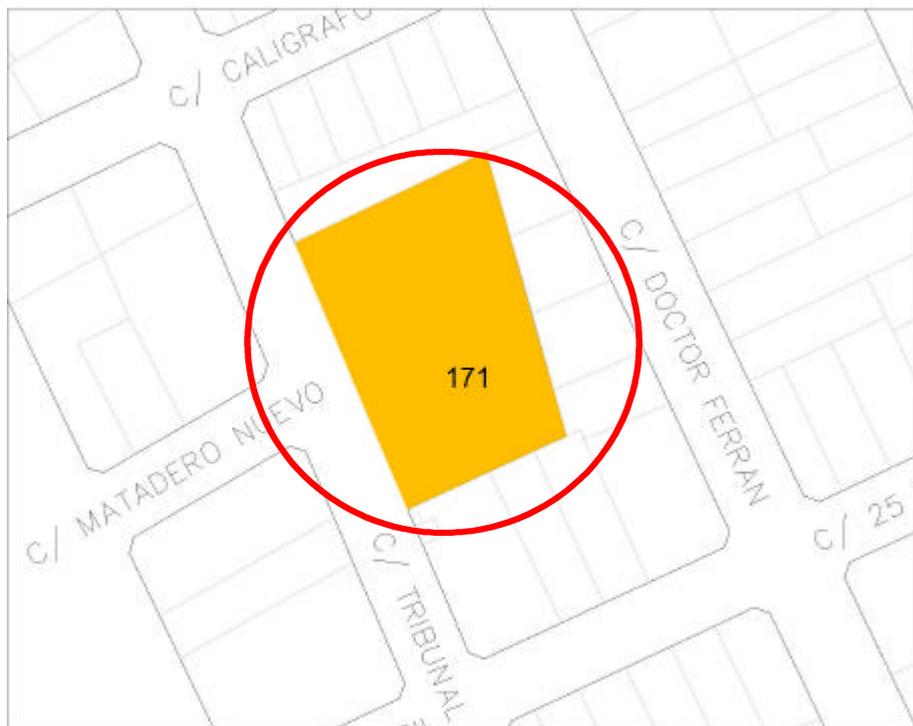
FICHA Nº 171 – CASA DE LA MÚSICA EN C/. TRIBUNAL DE LES AIGÜES, 31
(1929 fecha en fachada) Edificio ubicado sobre parcela irregular de grandes dimensiones, entre medianeras, con patios laterales y trasero; planta sensiblemente rectangular. El cuerpo principal se compone de tres naves perpendiculares a fachada de doble altura unidas entre sí por un cuerpo bajo de una planta con fachada a línea de calle. La estructura portante es a base de muros de carga con cubierta a dos vertientes de teja plana. El acabado exterior es enlucido y pintado de blanco con zócalo resaltado de obra...

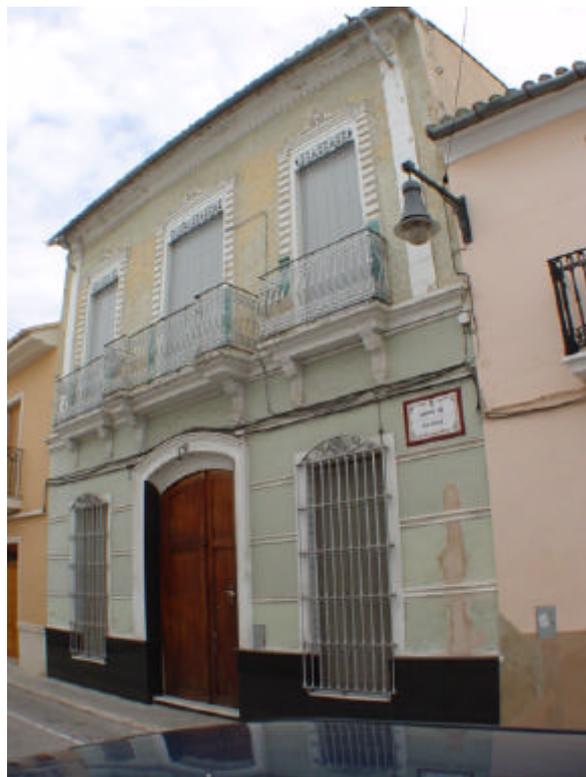
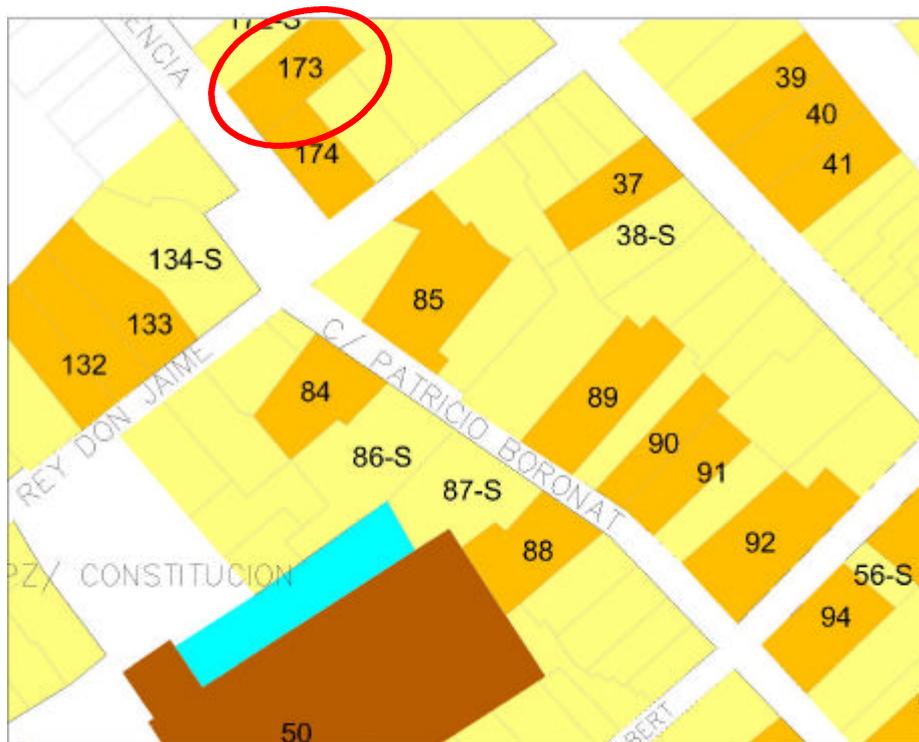
FICHA N° 173 –EDIFICI DE VIVENDES en C/. VALENCIA, 11

(Entre 1910 - 20) Vivienda de "a dos mans", ubicada sobre parcela regular entre medianeras, esquina, desarrollada en P. Baja y P. Piso, con patio y construcciones auxiliares en su parte trasera. Estructura portante (triple crujía) a base de muros de carga y viguería de madera. Cubierta de teja árabe a dos aguas. Fachada compuesta de acuerdo con un eje de simetría central, enfoscada, con acanaladuras horizontales en P. Baja y revoco rugoso en P. Piso, pintada de color gris-verde pastel, impostada en forjado con molduración, y pilastras en P. Piso junto a medianeras...
