PLAN GENERAL DE ORDENACIÓN URBANA DE L'ALCÚDIA – REVISIÓN 2002
DOCUMENTOS DE EFICACIA NORMATIVA

CATALOGO DE BIENES Y ESPACIOS PROTEGIDOS NORMAS Y FICHAS

REFUNDIDO APROBACIÓN DEFINITIVA
JULIO 2002

CATALOGO DE BIENES Y ESPACIOS PROTEGIDOS

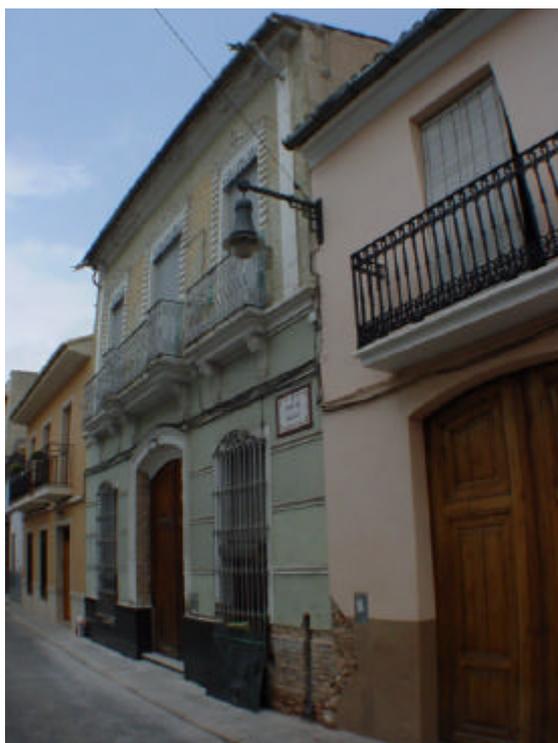
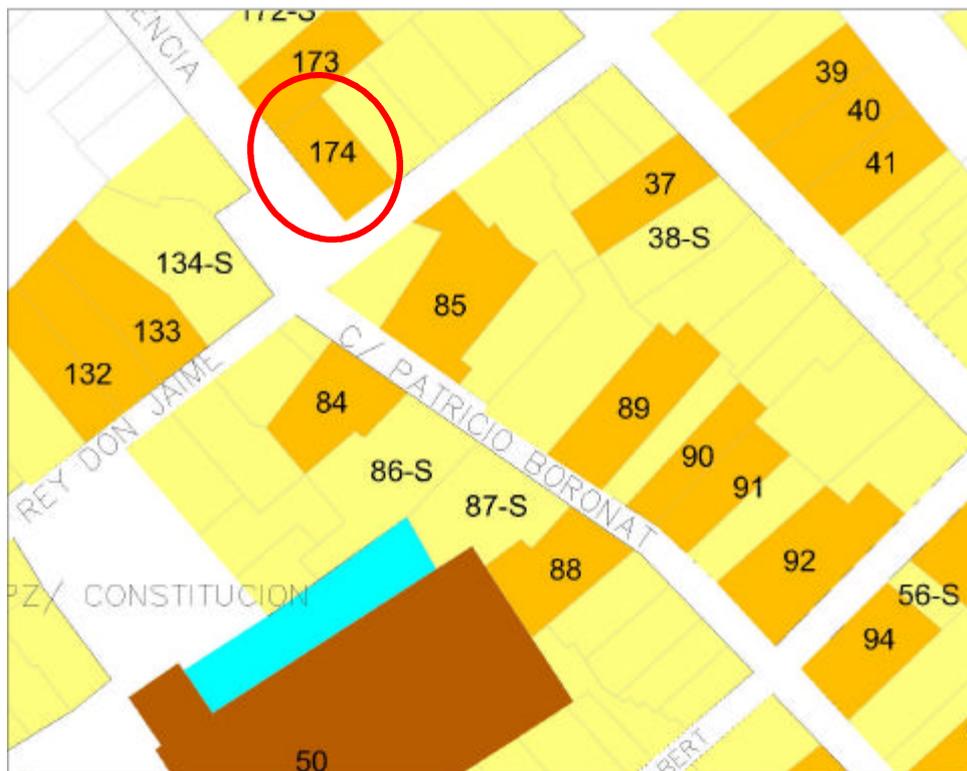
FICHA Nº 174 –EDIFICI DE VIVENDES en C/. VALENCIA, 13 cantó R. D. JAIME, 21
(Hacia 1900-reformada alrededor de 1930)

Vivienda "a dos mans", ubicada sobre parcela irregular en esquina, desarrollada en P. Baja y P. Piso, con patio y construcciones auxiliares en su parte lateral izquierda. Estructura portante (doble crujía) a base de muros de carga y viguería de madera. Cubierta de teja árabe a dos aguas, oculta por remate de obra con peto central ciego y balastrada con machones y copas ornamentales para la vivienda. Fachada de la misma compuesta de acuerdo con un eje de simetría central, enfoscada y pintada de color hueso...

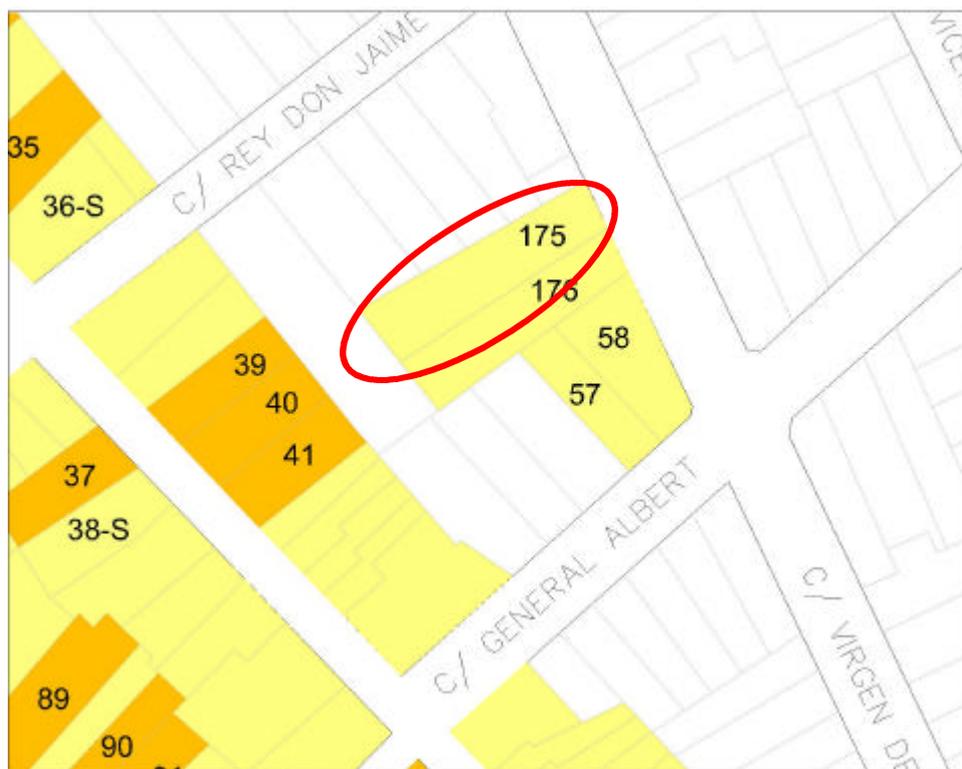
FICHA Nº 175 –EDIFICI DE VIVENDES en c/. VIRGEN DE LOS DOLORES, 10

(Hacia 1940) Vivienda de uso agrícola entre medianers originariamente del tipo "a una má" y que posteriormente modificó el hueco lateral de ventana en P. Baja sustituyéndolo por una puerta de acceso a la planta superior y ocultando la cubierta con frontón moldurado. Se desarrollada en P. Baja y P. Piso, con patio y construcciones auxiliares en su parte trasera. Estructura portante (doble crujía) a base de muros de carga y viguería de madera. Cubierta de teja árabe a dos aguas. Fachada enlucida y pintada color crema tostado con moldura corrida en alero imposta y medianeras...

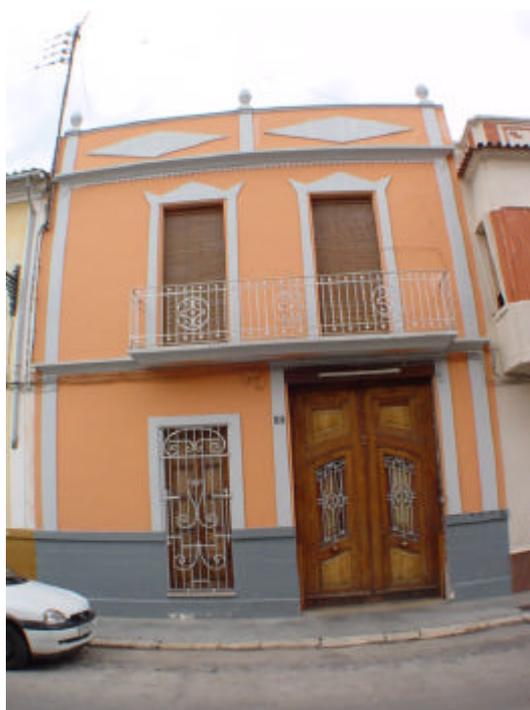
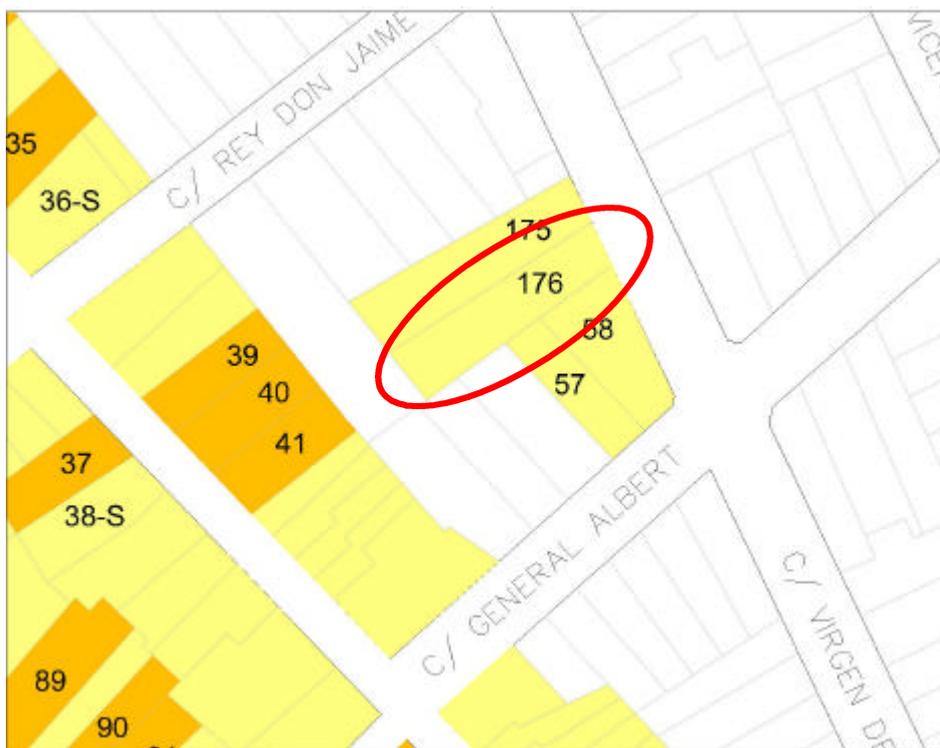
FICHA N° 176 –EDIFICI DE VIVENDES en c/. VIRGEN DE LOS DOLORES, 12
(Entre 1920-30) Vivienda de uso agrícola "a una má", ubicada sobre parcela regular entre medianeras, desarrollada en P. Baja y P. Piso, con patio y construcciones auxiliares en su parte trasera. Estructura portante (doble cruja) a base de muros de carga y vigería de madera. Cubierta de teja árabe a dos aguas. Fachada enfoscada y pintada de color vainilla, recercada con faja lisa de color blanco junto a medianeras...

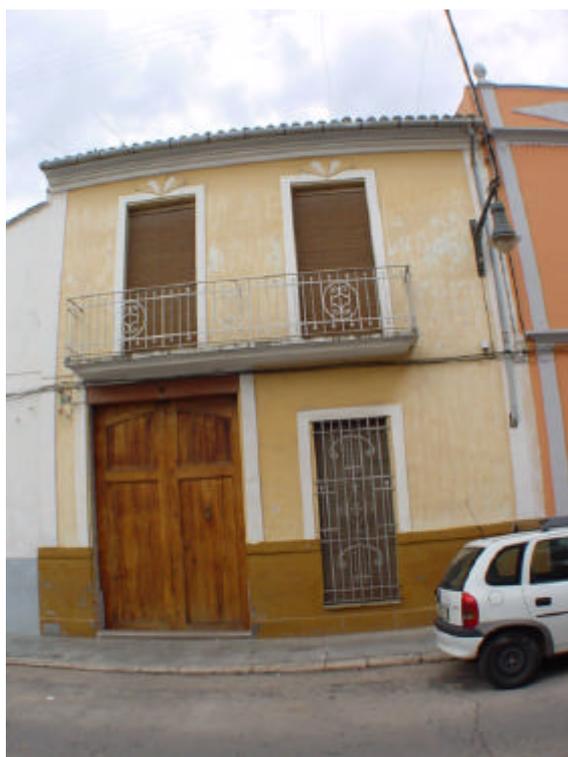
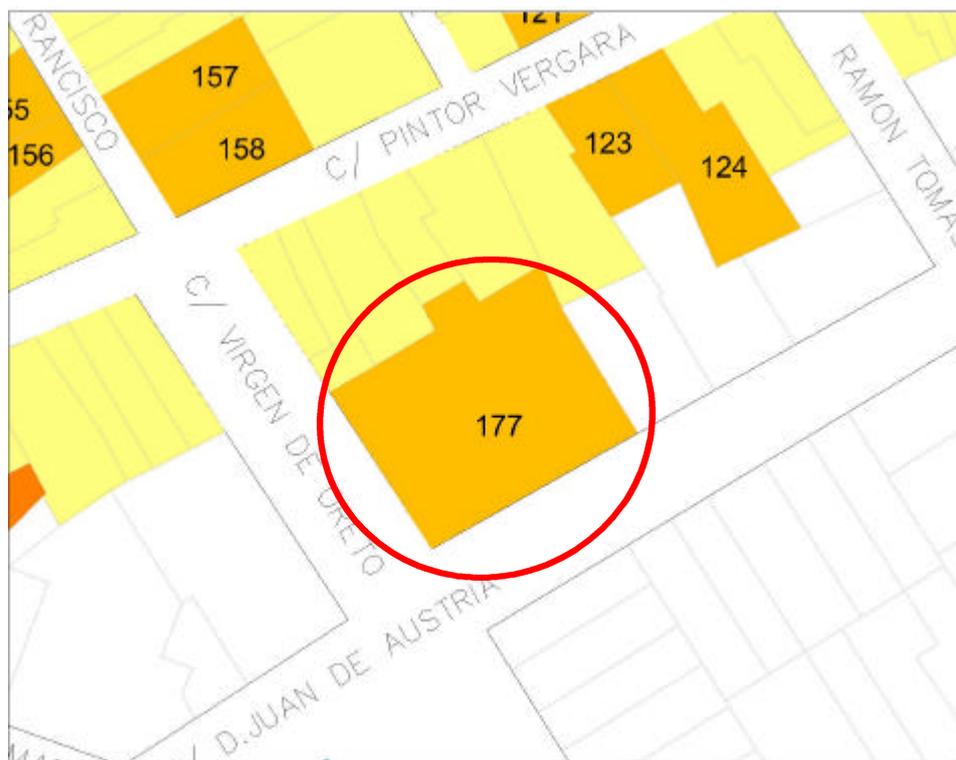
FICHA N° 177–MAGATZEM DE GUANO en C/. NUESTRA SEÑORA DEL ORETO, 5
cantó C/. D. JUAN DE AUSTRIA

(Año 1933. Fechado en fachada) Edificio destinado a almacén y oficinas de la Cooperativa agrícola ubicada sobre parcela regular en esquina de grandes dimensiones. Se compone de un cuerpo delantero destinado a oficinas de dos plantas y una crujía resuelto a base de pilares de ladrillo macizo y forjado de hormigón. La parte trasera es una nave cubierta a dos aguas de fibrocemento sobre seis cerchas metálicas Fink y pilares del mismo material...

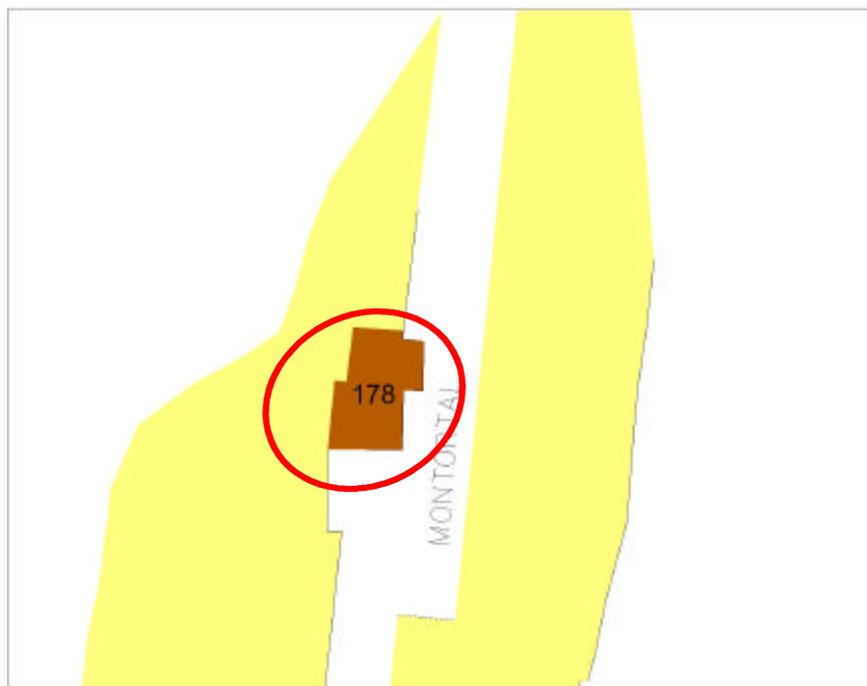
FICHA Nº 178 –EDIFICI DE ESGLESIA DE MONTORTAL

SS. XVIII, XIX Y XX Conjunto de edificios construidos en el ámbito del casco urbano consolidado. Con excepción de la Iglesia Parroquial y la casa señorial de los Marqueses, son casas "a una má" de una sola planta o dos, a lo sumo, de lenguaje muy primitivo que se organizan entre medianeras a lo largo de una calle única (antiguo Camino Real de Madrid), con patio y construcciones auxiliares en su parte trasera. De construcción muy pobre, a base de muros de piedra y cal revocados en la mayoría de los casos y cubiertos de teja árabe a dos vertientes con huecos en fachada de dimensiones muy reducidas...
